PROCES-VERBAL DESCRIPTIF

Que dans le cadre d'une saisie immobilière, un procès-verbal descriptif doit être effectué sur les lots 18 et 38 de la Résidence Le Ventoux, sise au 76 Impasse de Lirac, à SARRIANS (84260) appartenant à

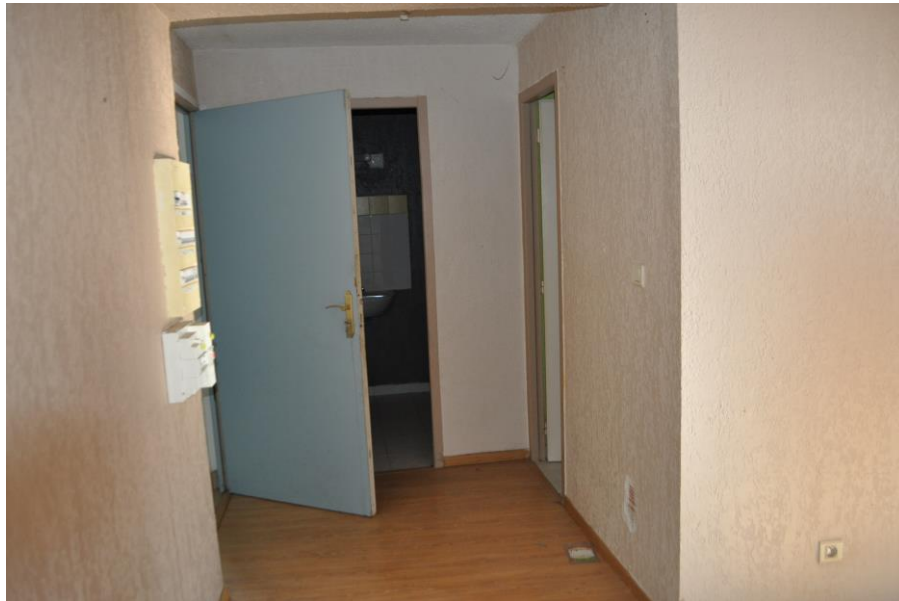
L'appartement est composé d'une entrée dont le sol est composé d'un style de parquet et les murs sont peints.

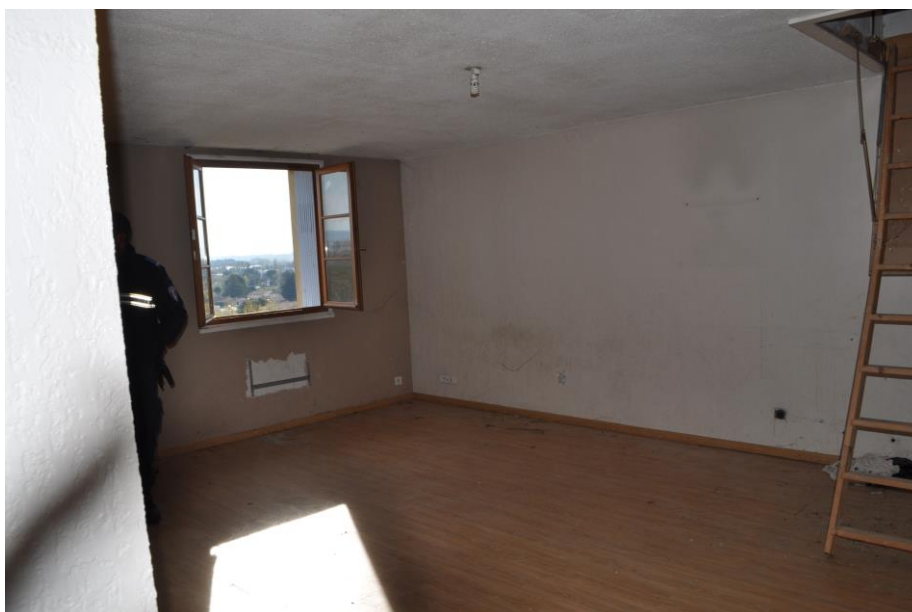
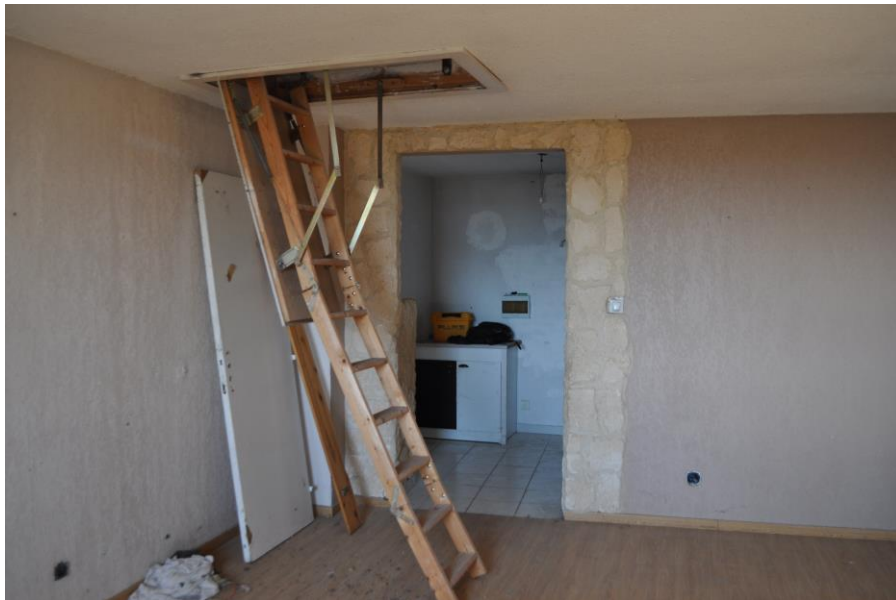
Cette entrée s'ouvre sur un séjour comportant le même revêtement de sol et les murs sont peints.

Nous notons la présence d'un convecteur électrique non fixé.
Une échelle en bois permet l'accès à des combles dans lesquels se trouvent un cumulus et la VMC commune.

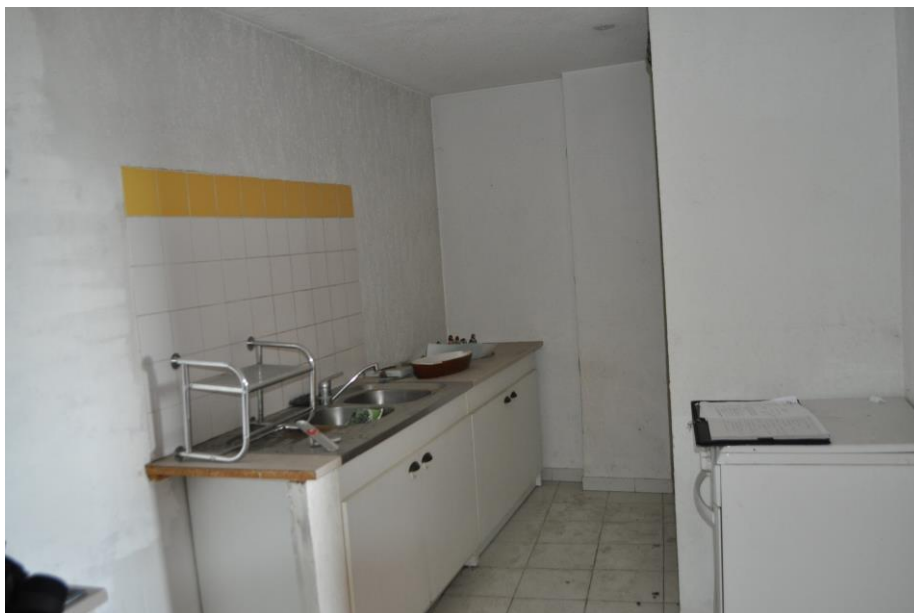
Une ouverture avec un encadrement en pierre permet l'accès à la cuisine qui comporte un évier à deux bacs en inox et une crédence carrelée. Le sol est carrelé et les murs sont peints.

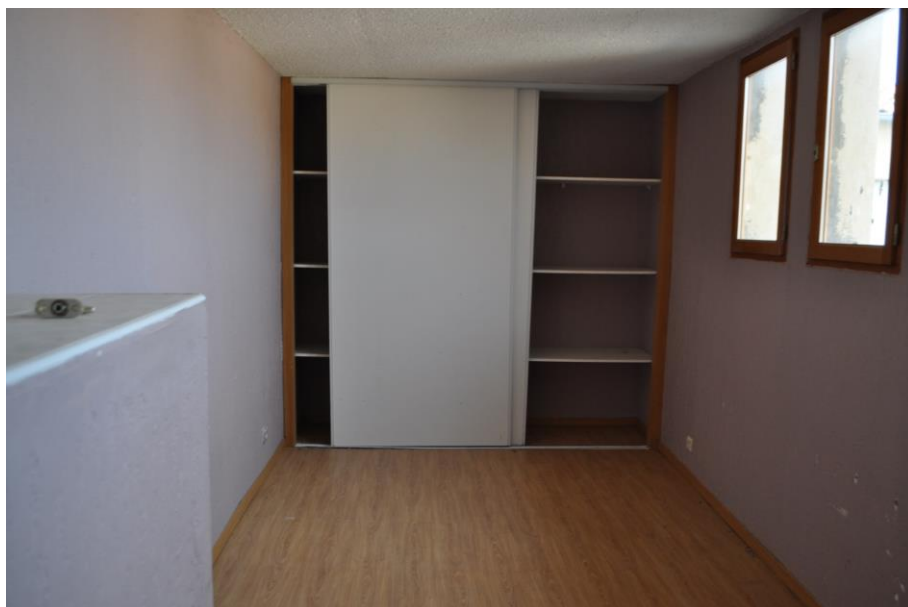
A côté de la cuisine, nous trouvons une chambre dont la porte est dégonflée.

Nous trouvons au sol le même revêtement que dans le séjour et les murs sont peints. Nous notons la présence d'un double placard coulissant, d'un convecteur électrique non fixé et de quatre fenêtres.

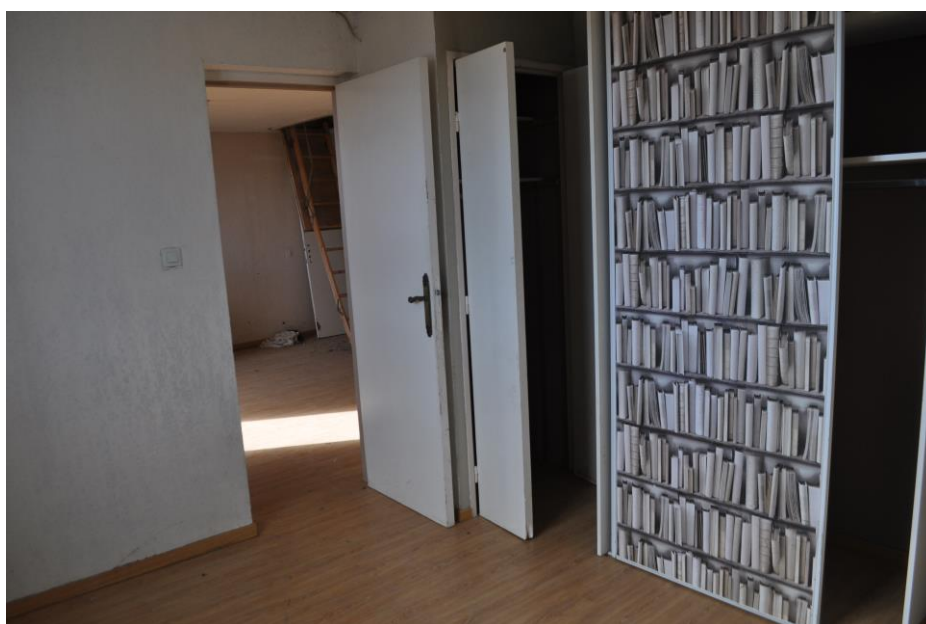
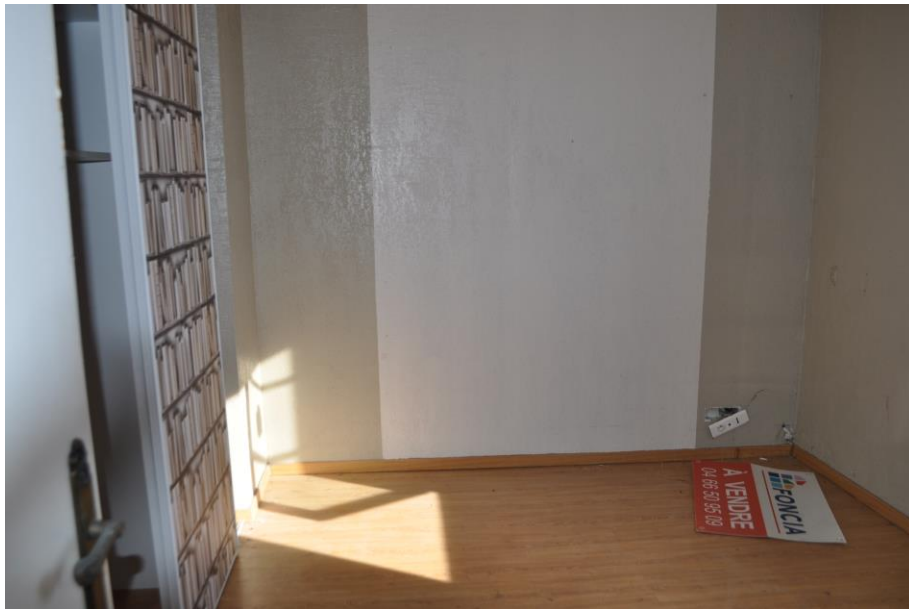
Près du séjour, nous notons la présence d'une autre chambre. Cette pièce comporte un placard à deux portes et un placard coulissant. Le sol est le même que dans le séjour et les murs sont peints. Nous notons la présence d'un convecteur électrique non fixé.

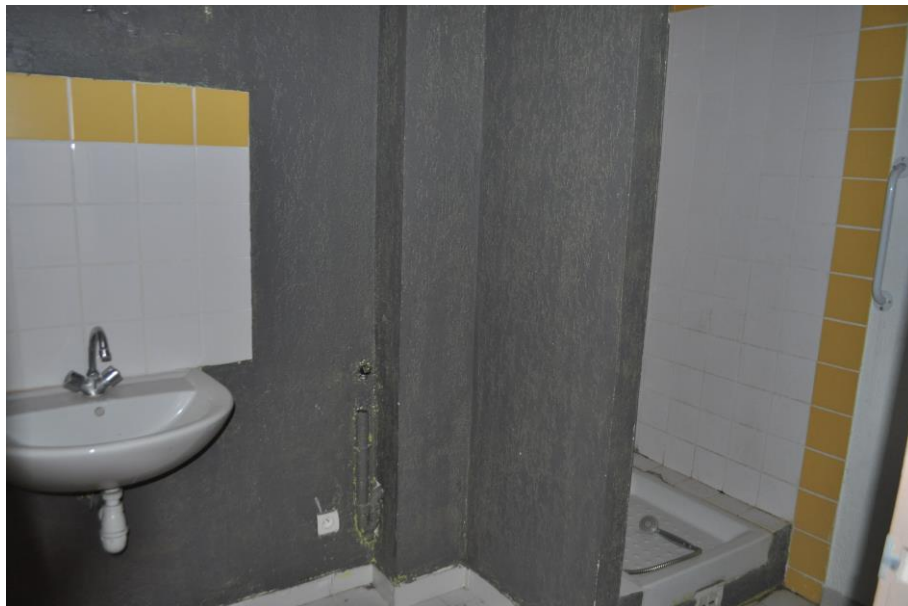
A gauche de l'entrée, nous trouvons une salle d'eau au sol carrelé et aux murs peints.

Cette pièce comporte un lavabo suspendu et une douche carrelée.

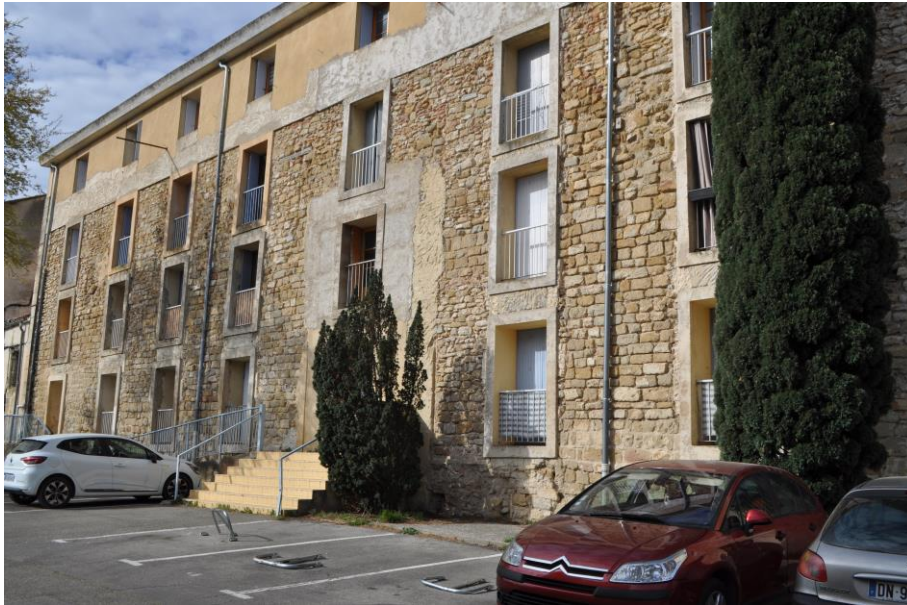
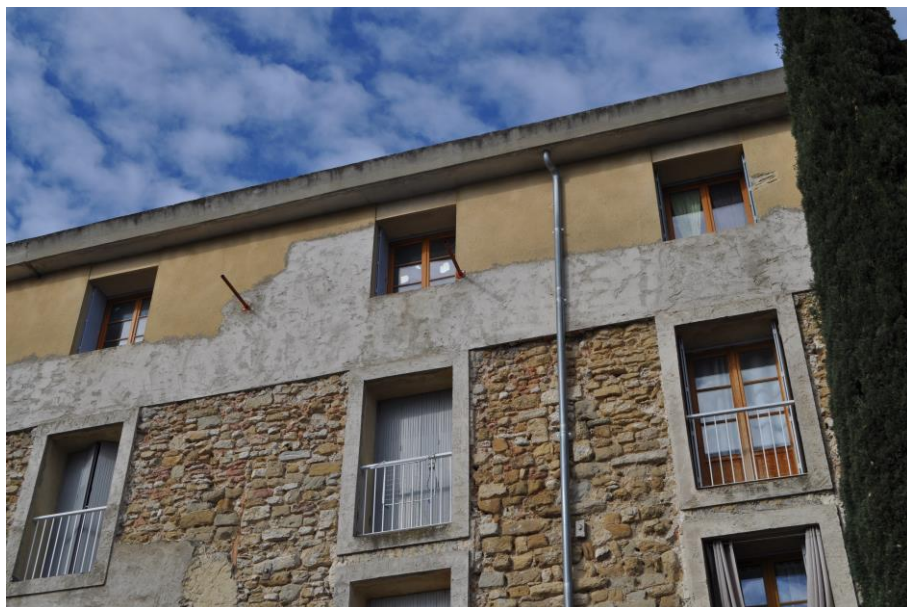
Nous prenons deux photographies de l'extérieur de l'immeuble. Voir ci-dessous.
