PROCES VERBAL DE DESCRIPTION DES LIEUX

L'AN DEUX MILLE VINGT ET UN et le SIX OCTOBRE de 14H00 à 15H10

L'immeuble se trouve impasse de Chez Gentet 17150 ALLAS BOCAGE, petit hameau de trois maisons. Ledit hameau est entouré de terrains agricoles.

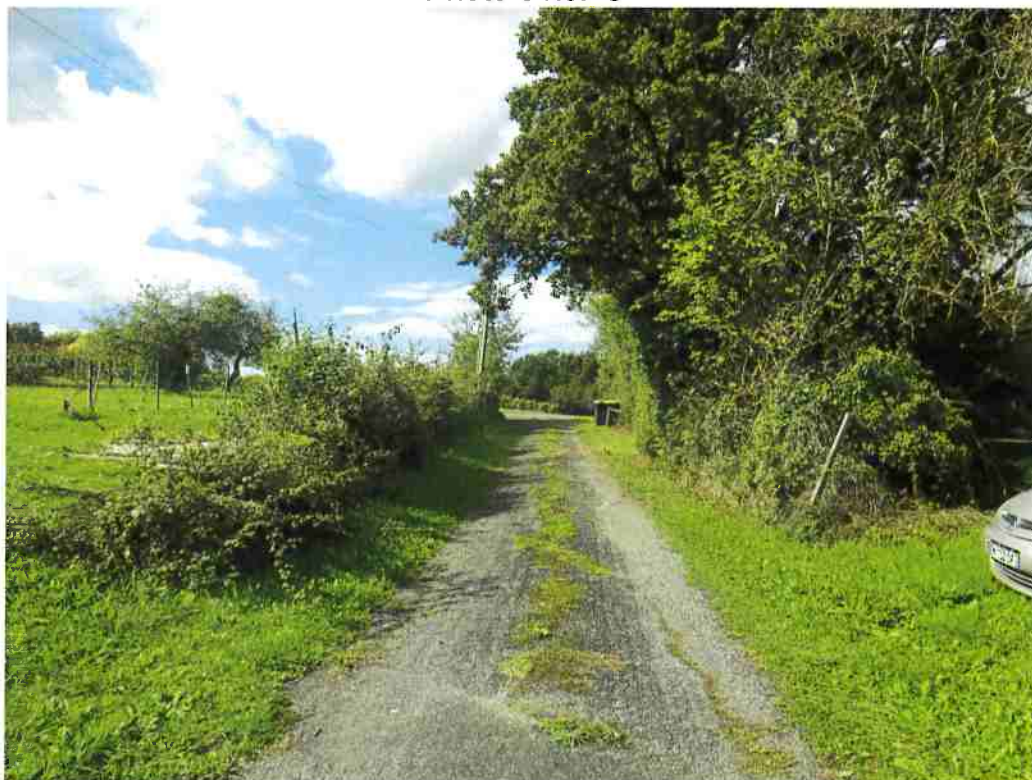
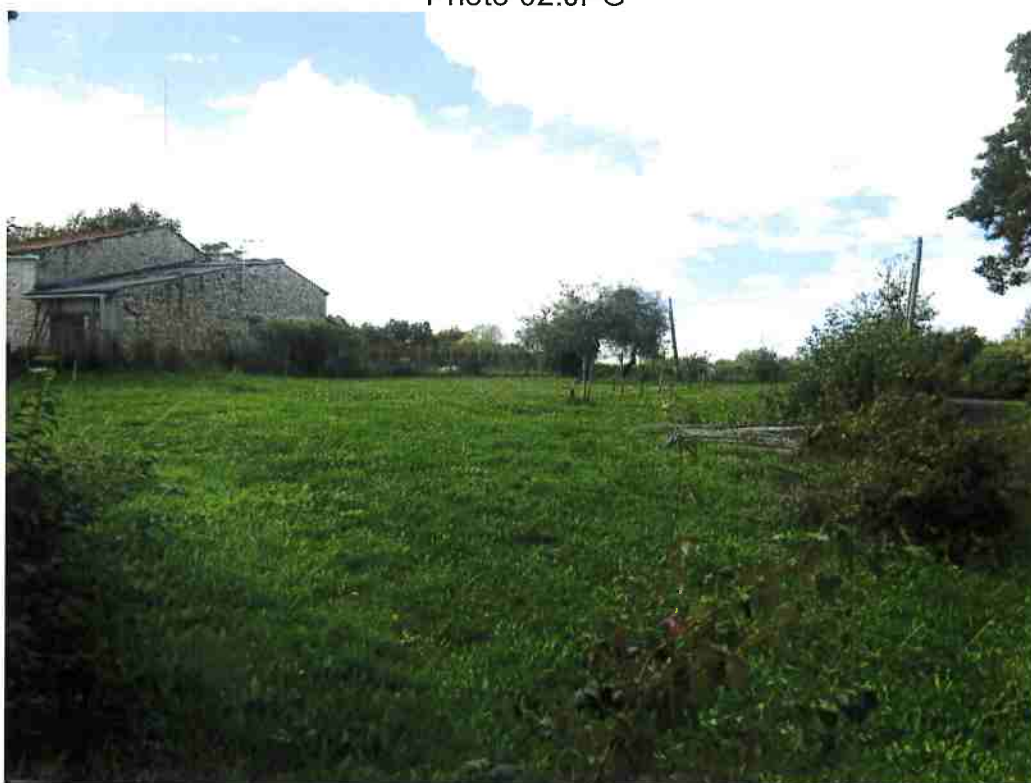
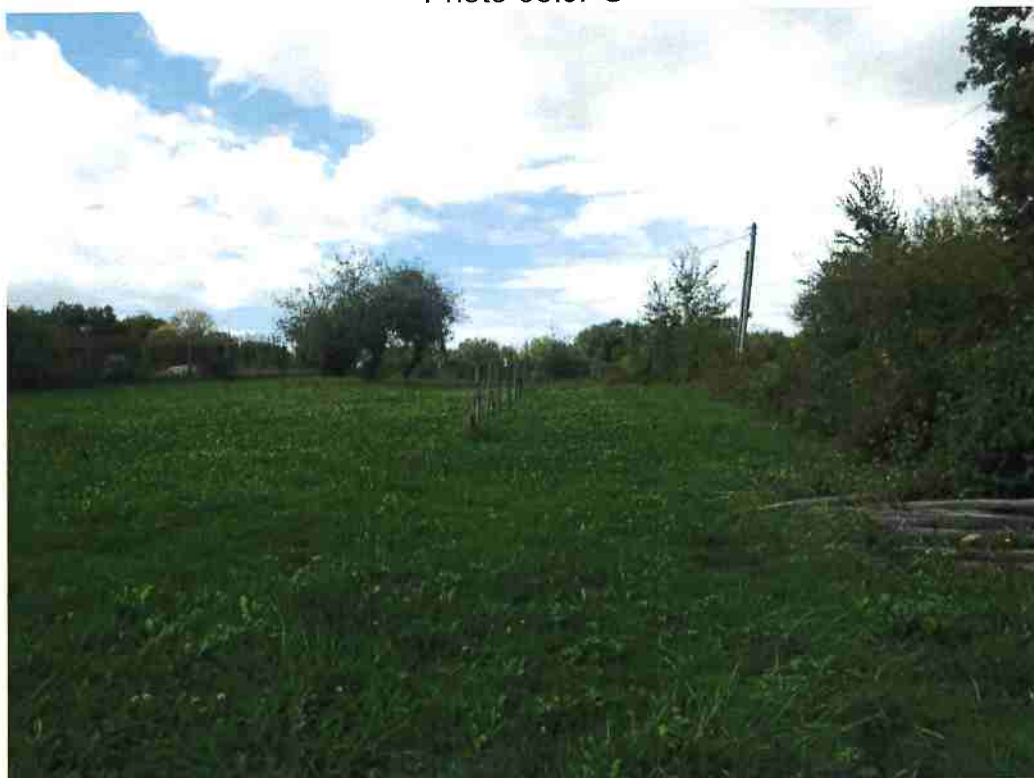
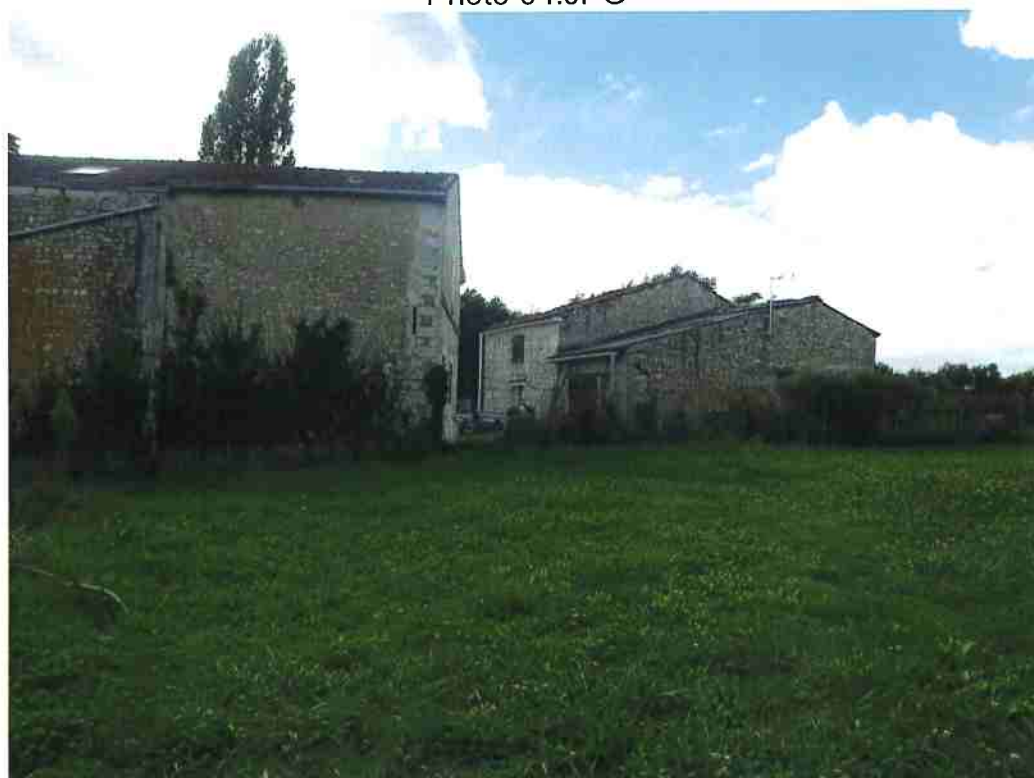
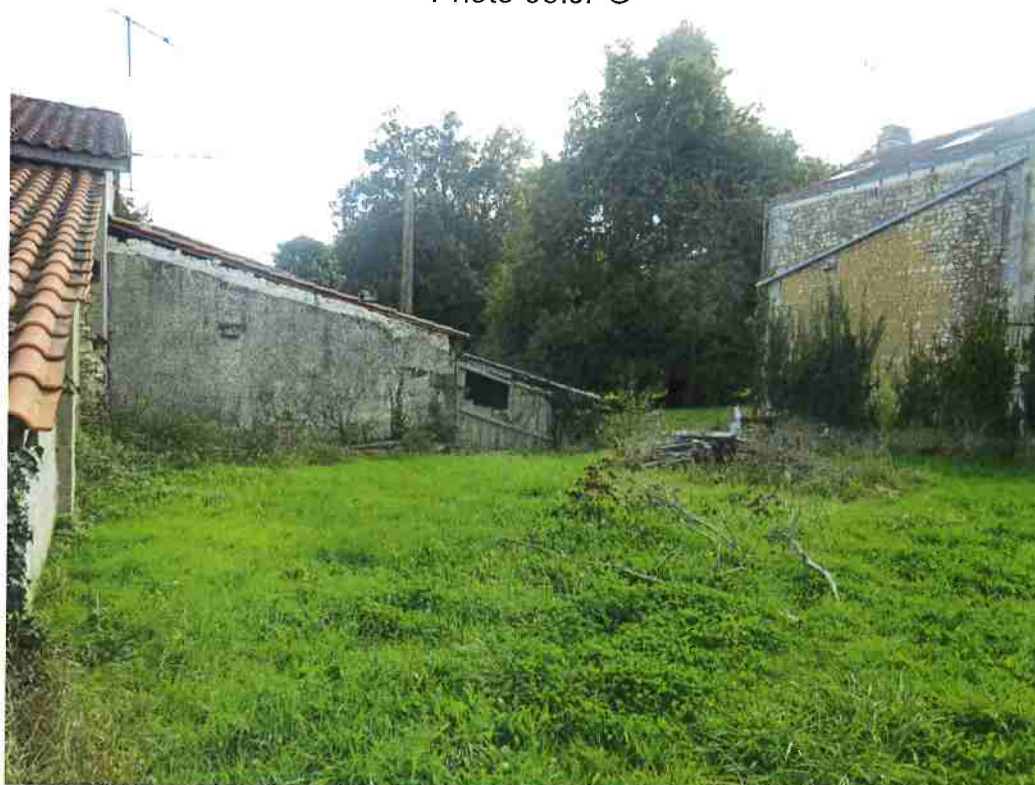
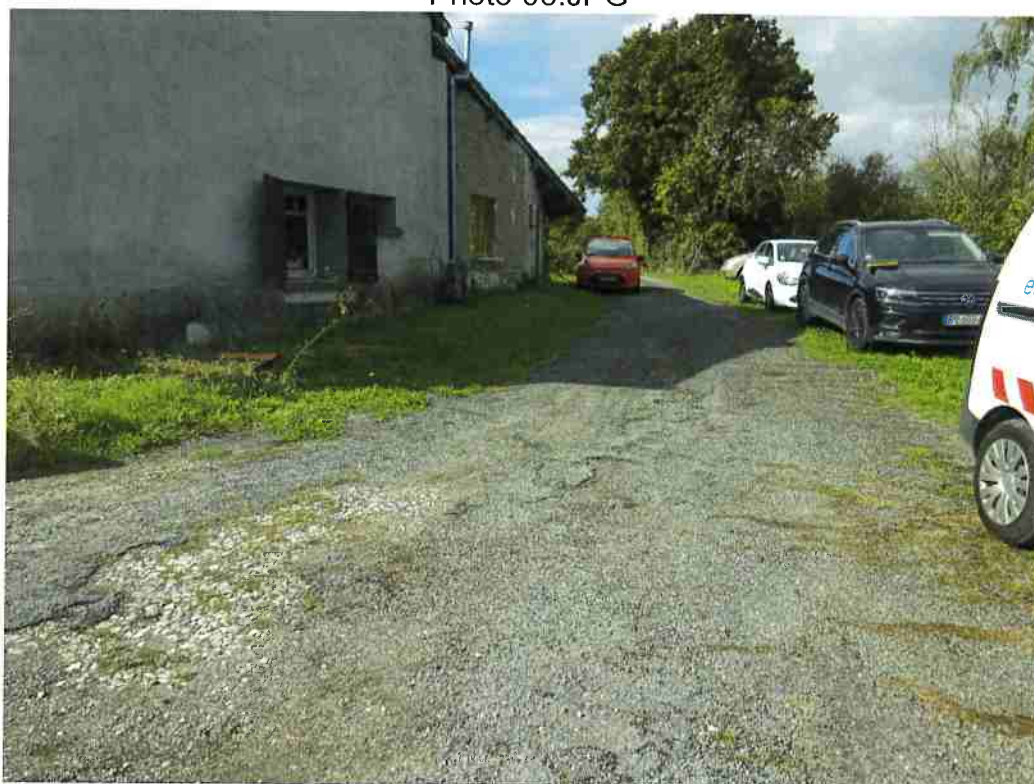
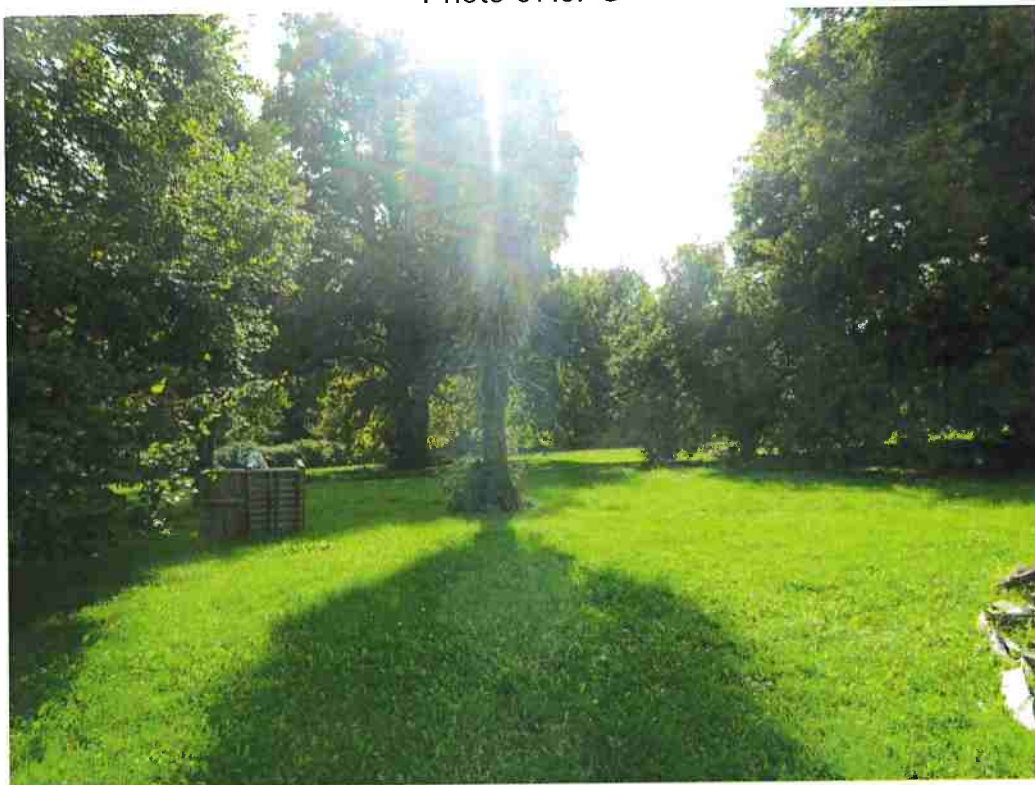
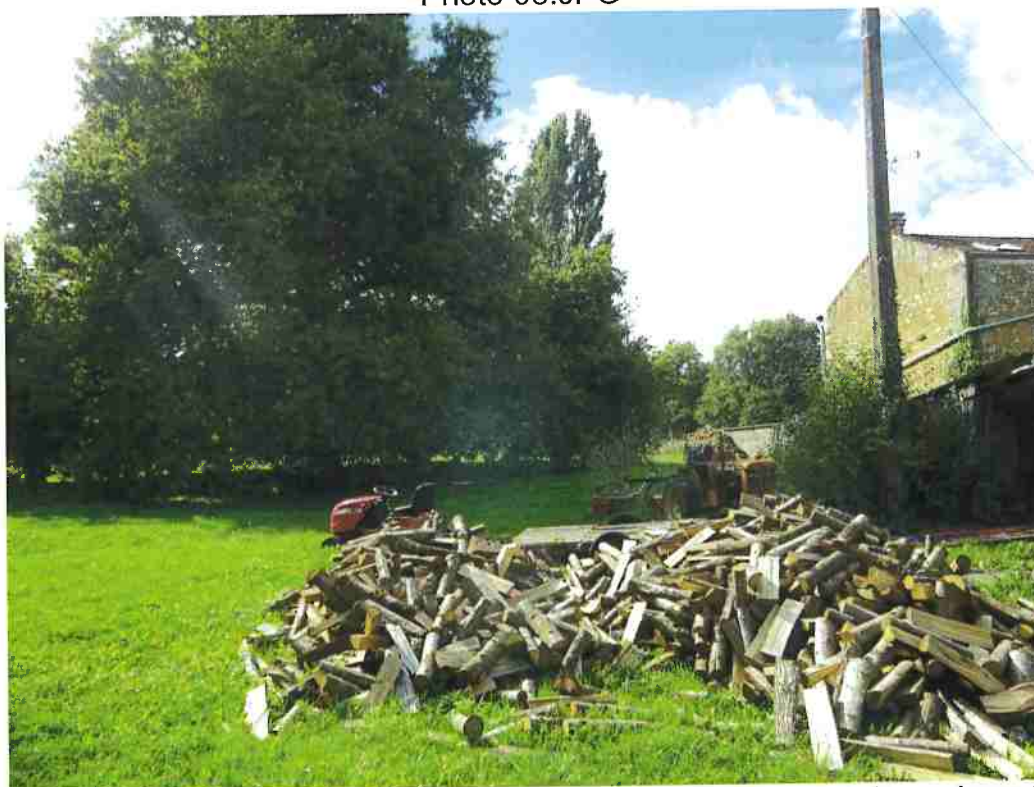
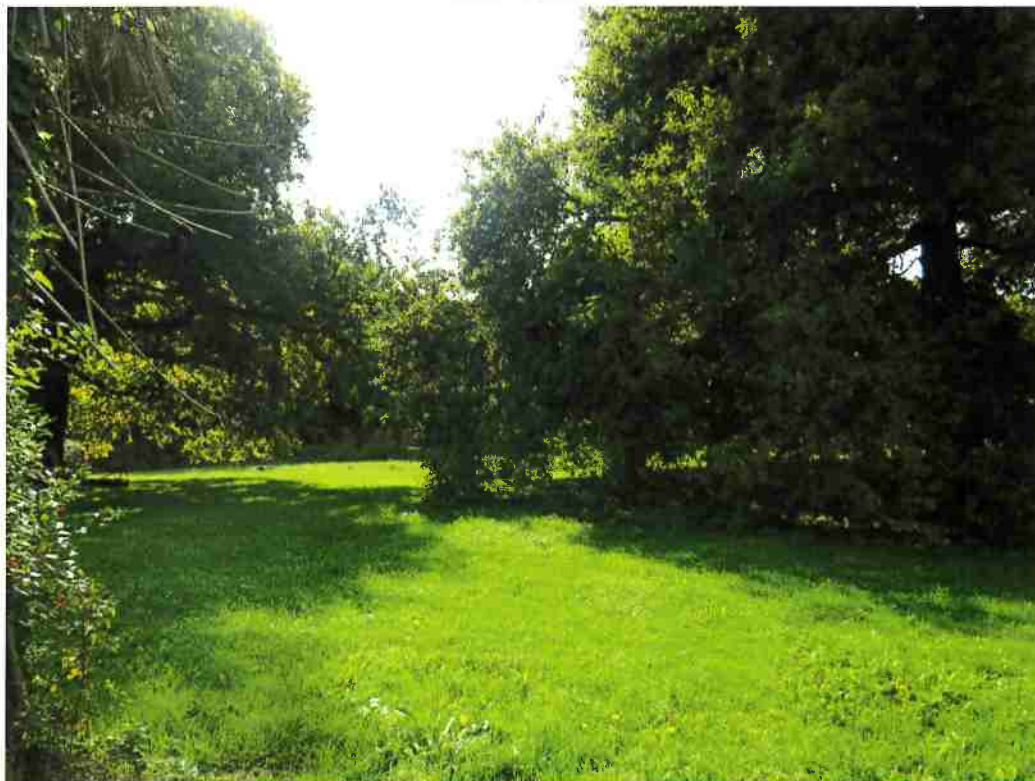
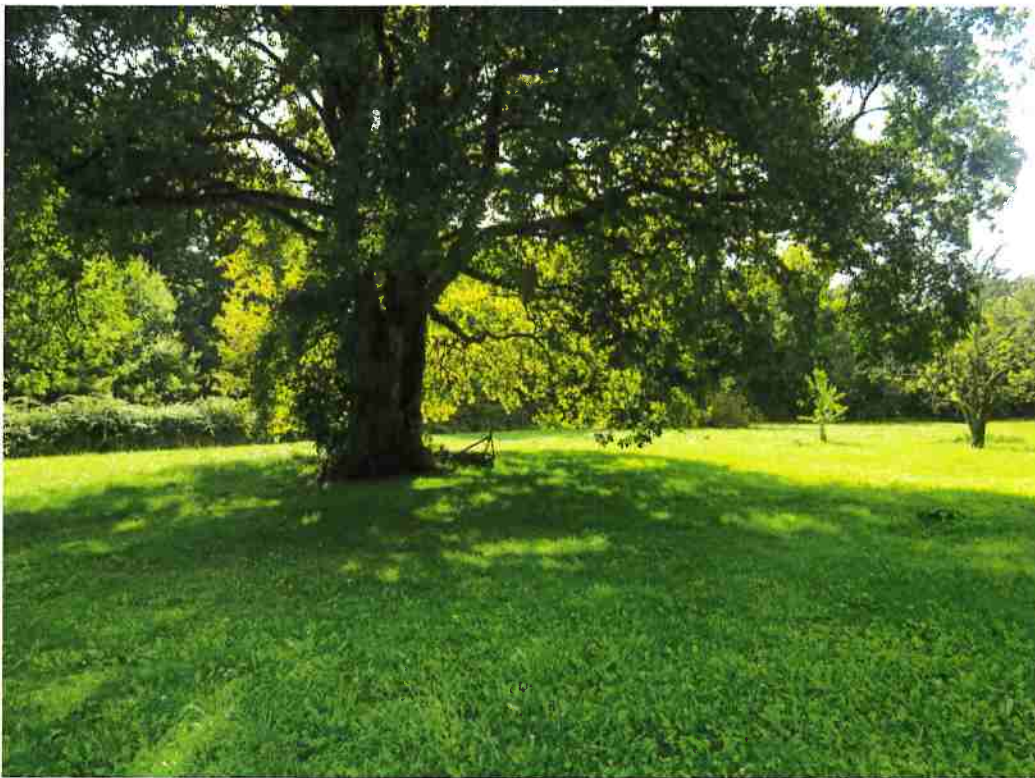
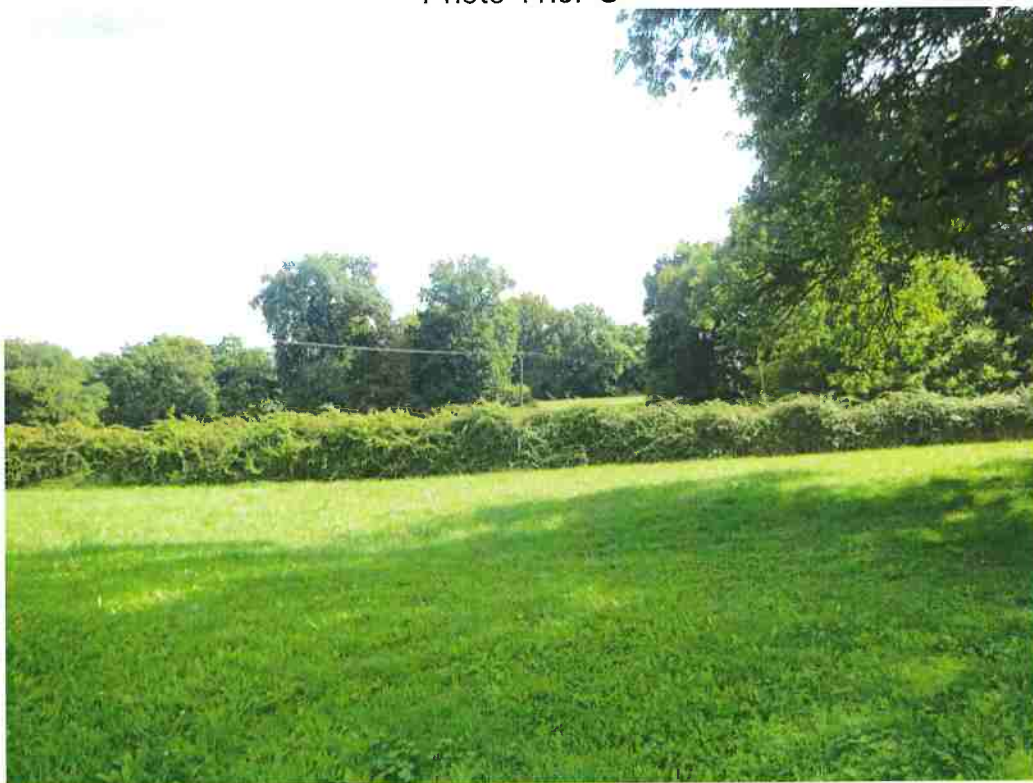
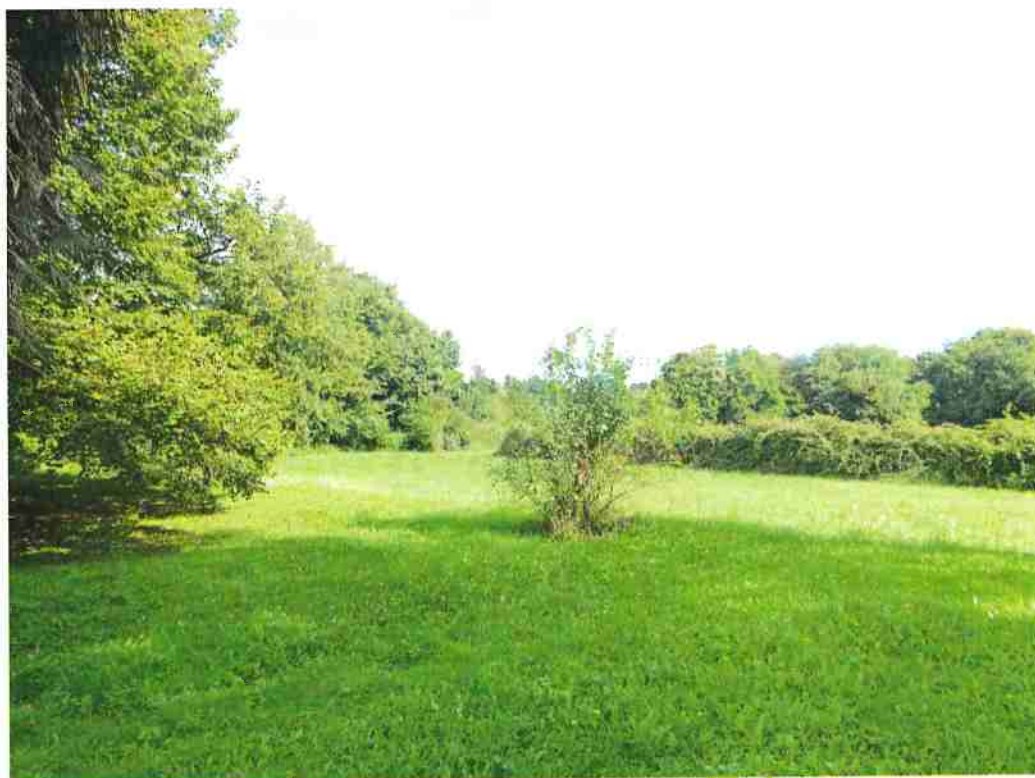
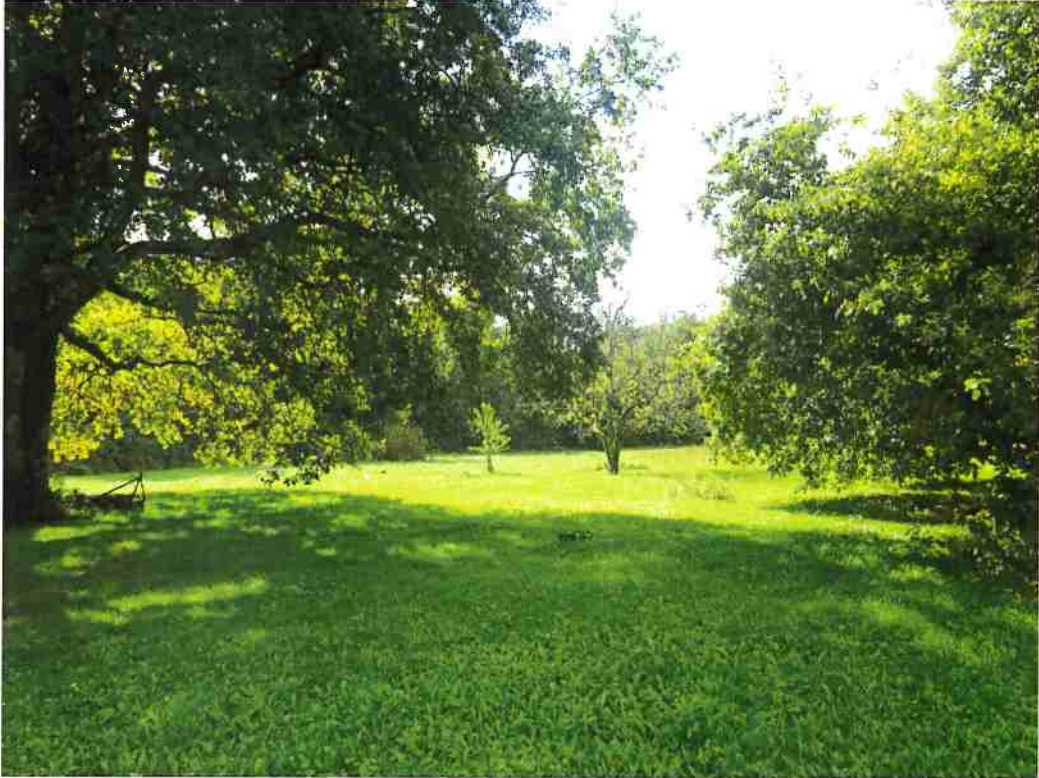
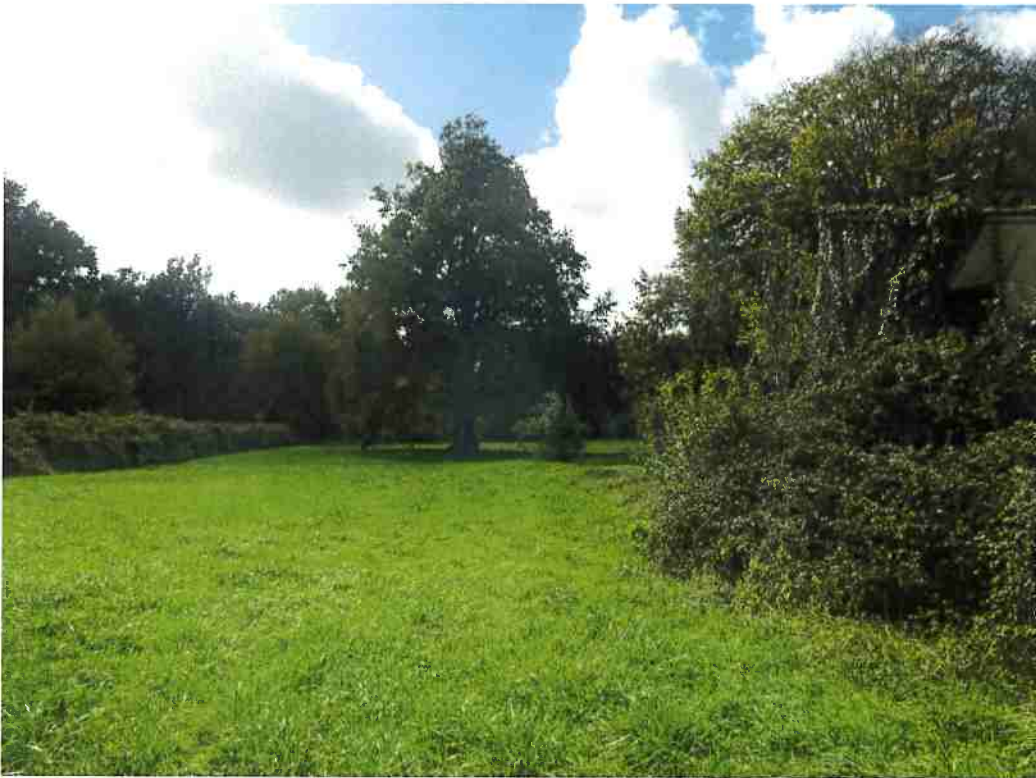
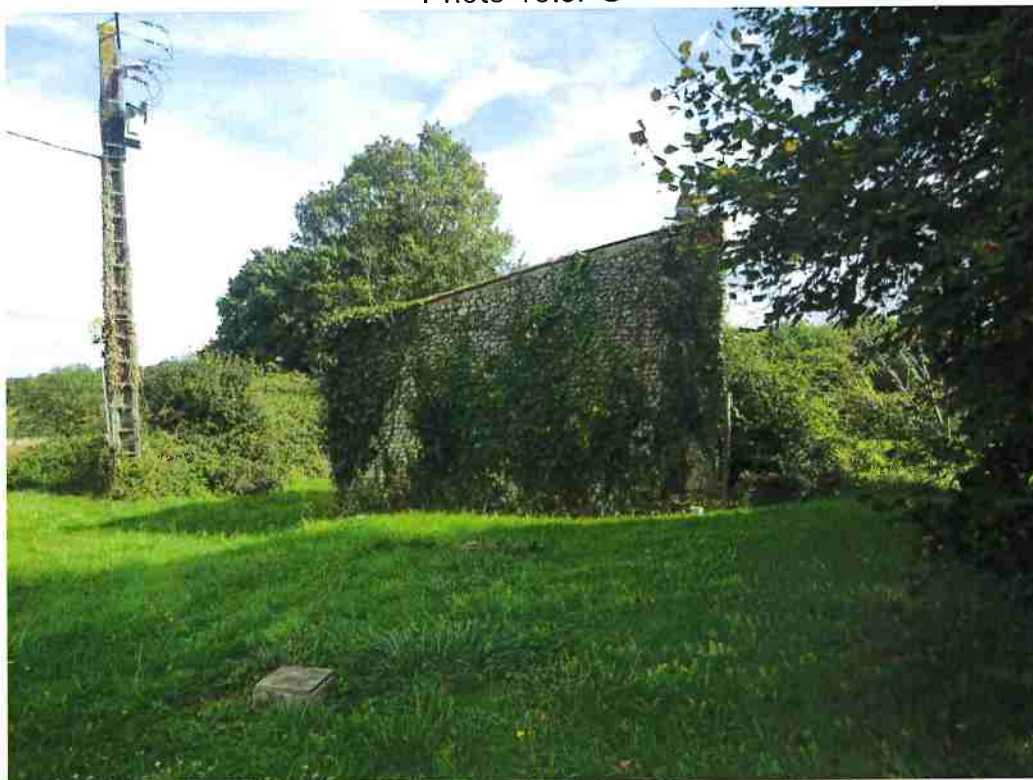
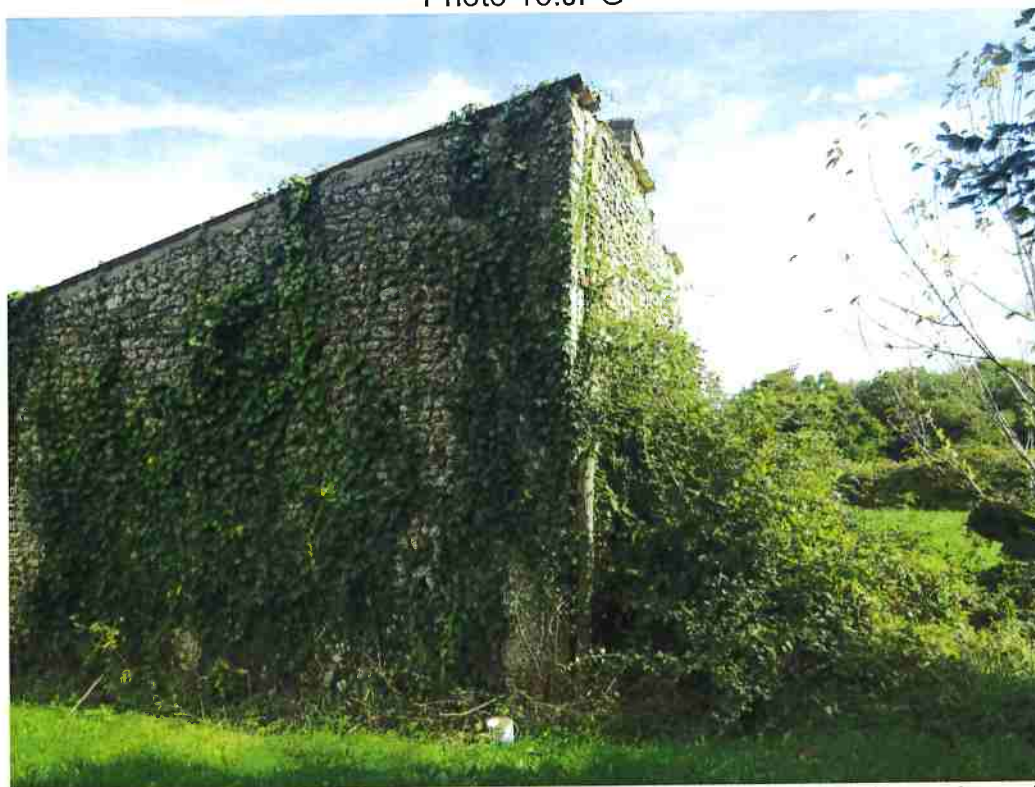
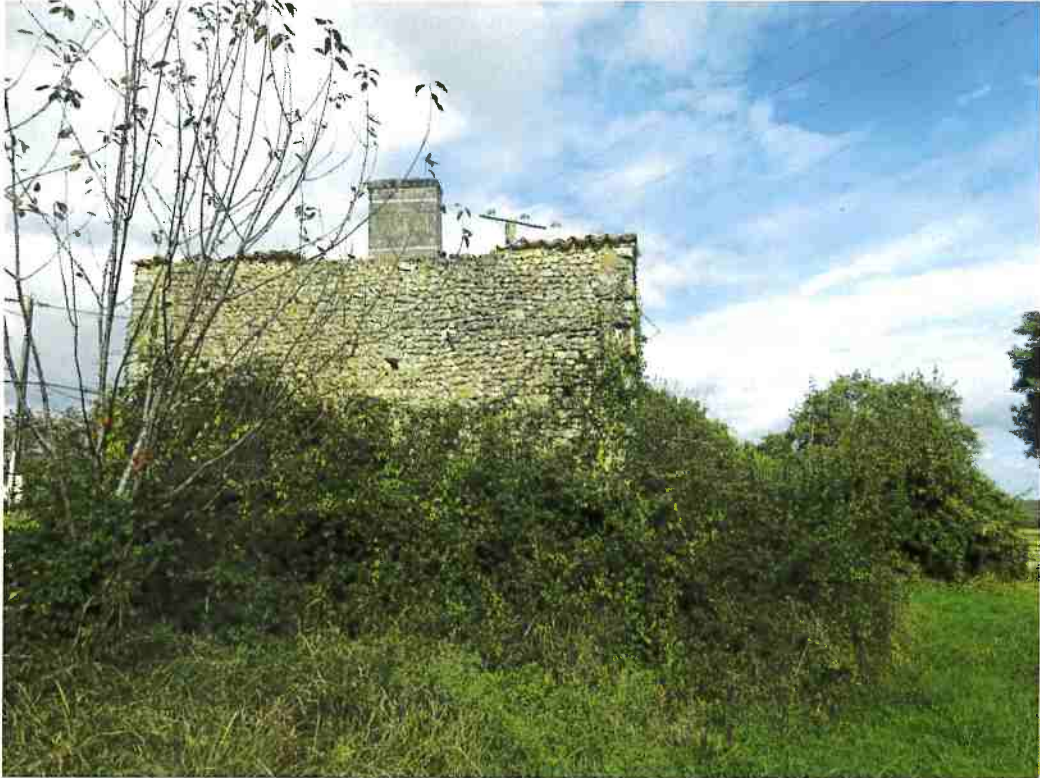
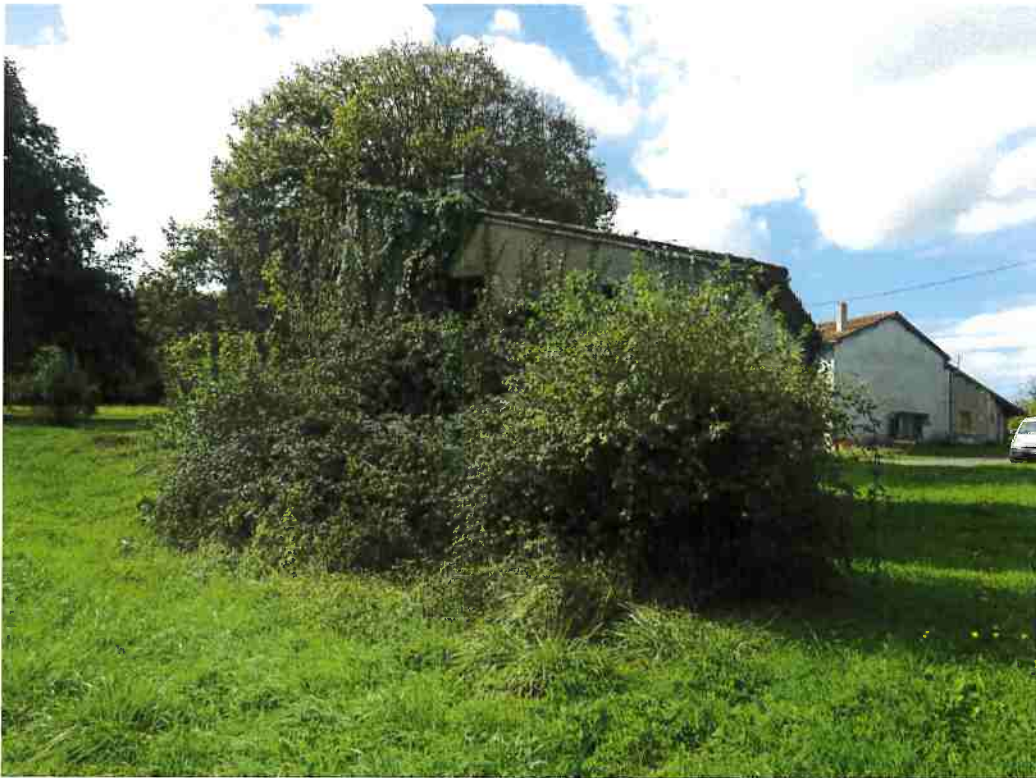
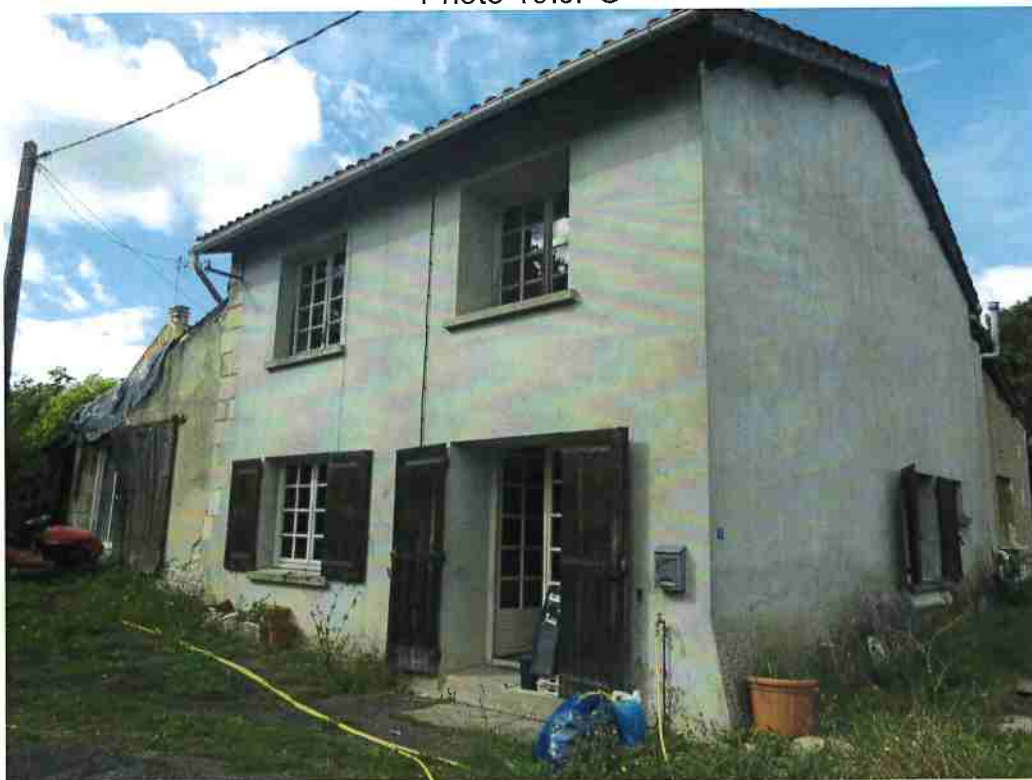
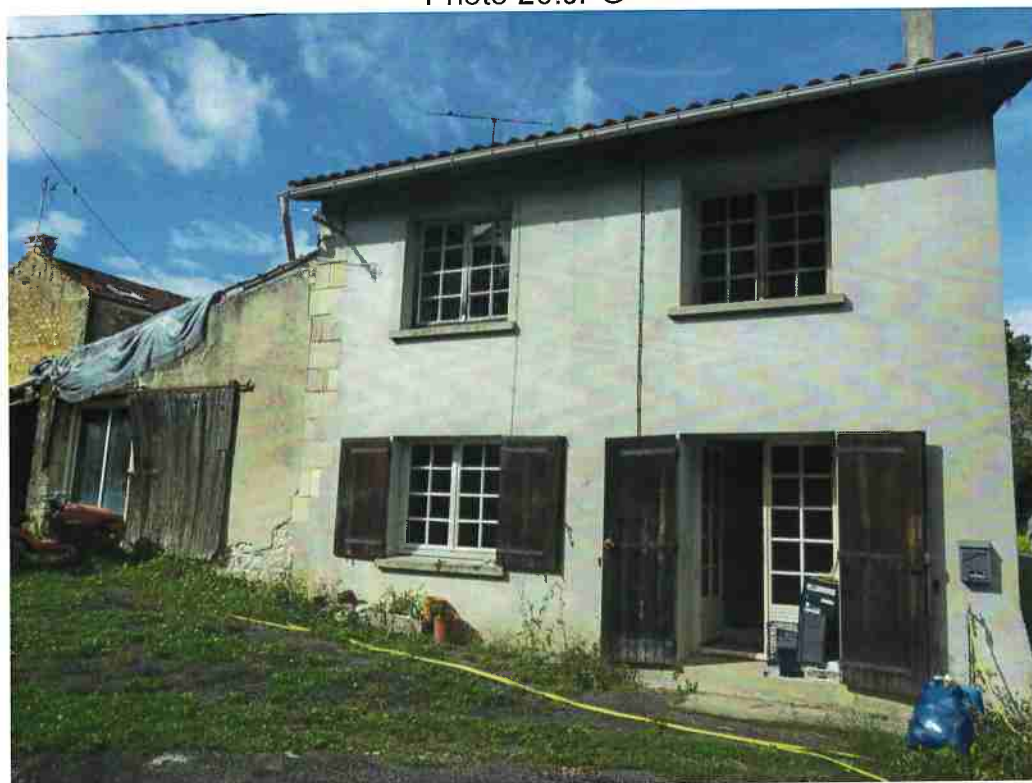
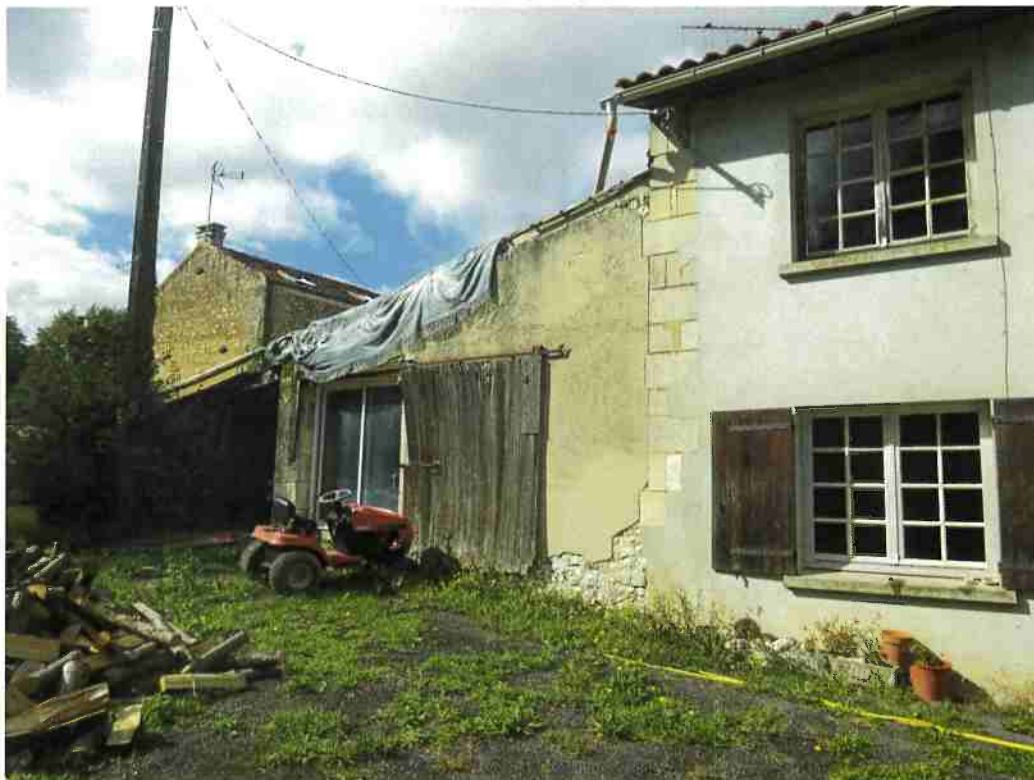
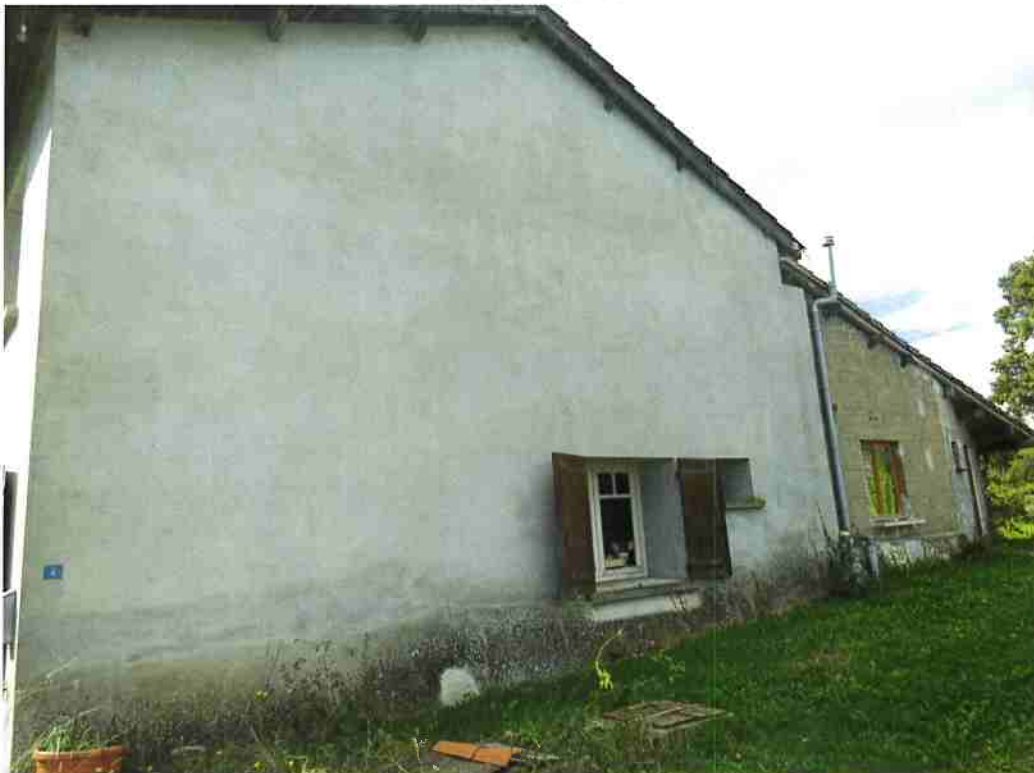
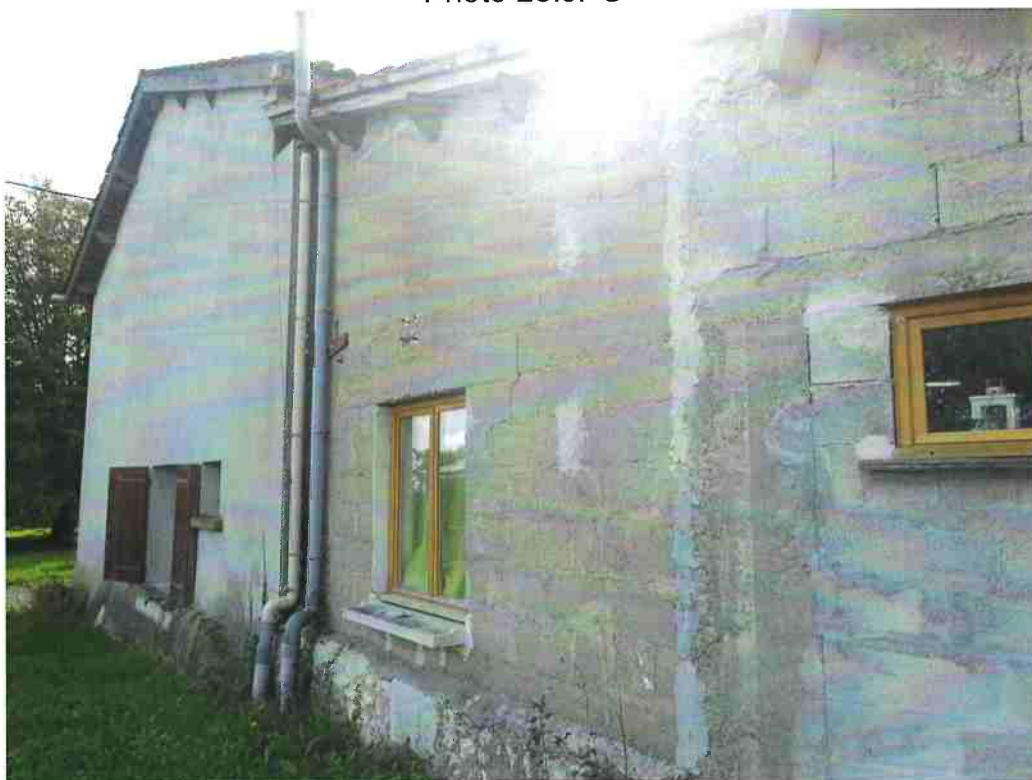
Description des parties extérieures de l'immeuble (photos 1 à 28) :

Devant la maison d'habitation, sur la parcelle cadastrée AM 168, se trouve une partie présentant un enrobé de couleur noire, dégradé.

Sur la parcelle cadastrée AM 169, d'une superficie de 67 m², se trouve une grange à l'abandon. Celle-ci est envahie par les ronces, empêchant tout accès. Cette grange présente une emprise au sol d'environ 40 m². Intervenant en cours des opérations, Madame ANDRE me précise que la toiture est ancienne et présente de nombreuses infiltrations, aucun travaux de rénovation n'ayant été engagé.

Les façades de la maison d'habitation présentent un enduit ciment de couleur grise. Je note quelques fissurations au niveau de la façade avant. A gauche se situe la façade de l'atelier. L'enduit est dégradé en partie basse laissant entrevoir les moellons. Un volet bois ancien et dégradé sur rail rouillé est inutilisable. En partie arrière, la façade est en parpaings à l'état brut. La toiture de la maison d'habitation est en bon état général, à noter cependant une partie bâchée au niveau de la toiture de l'atelier. La toiture de l'appentis est en plaques de fibrociment.

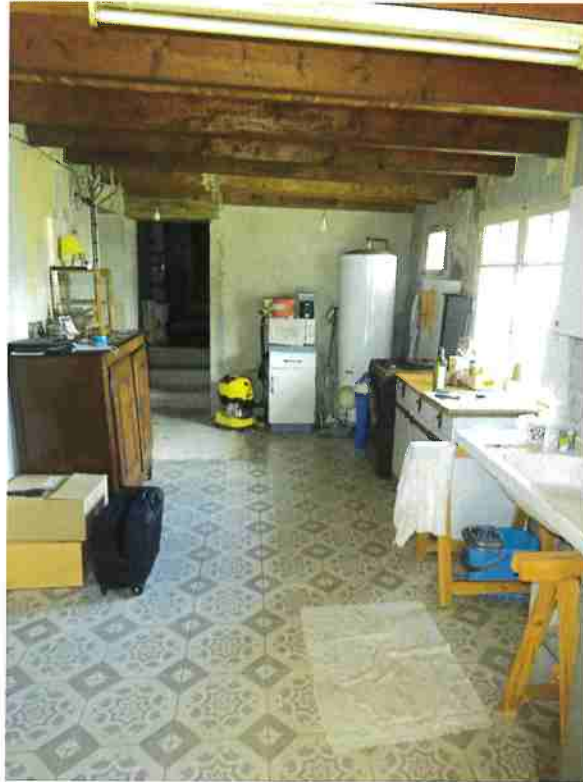
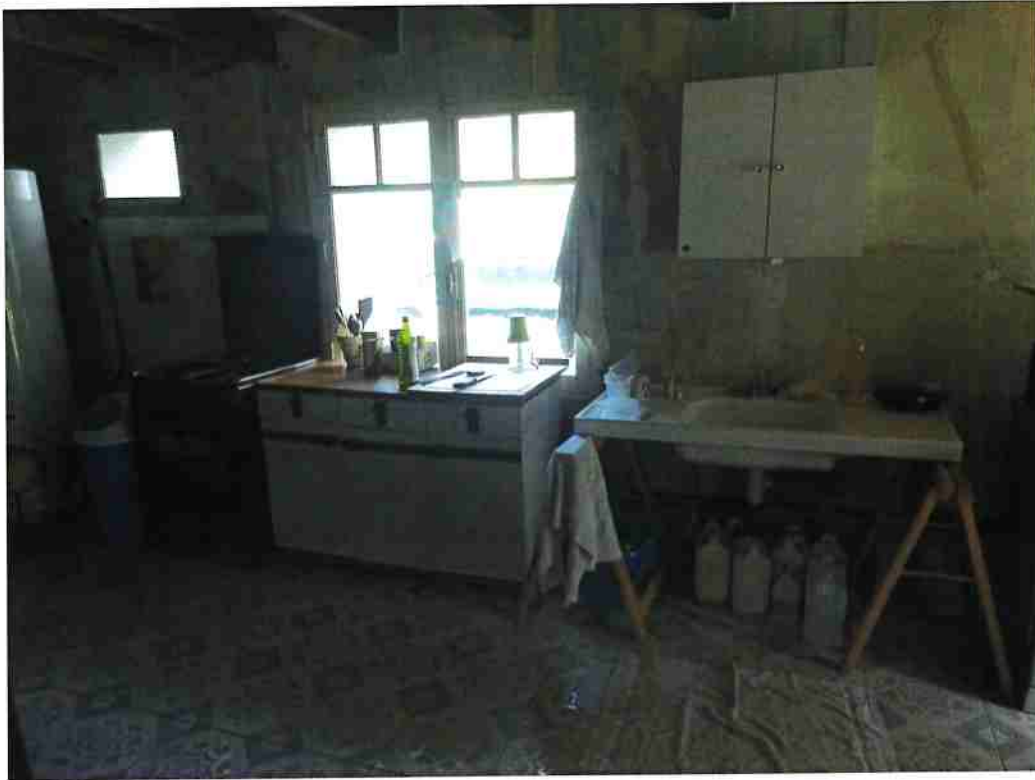
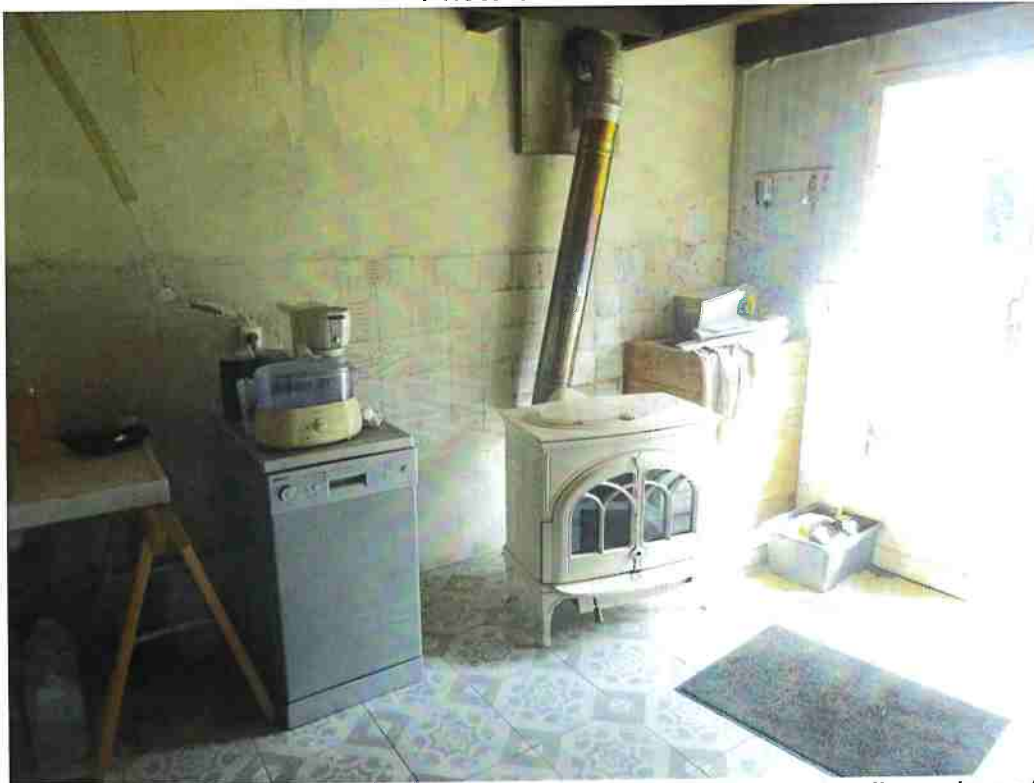
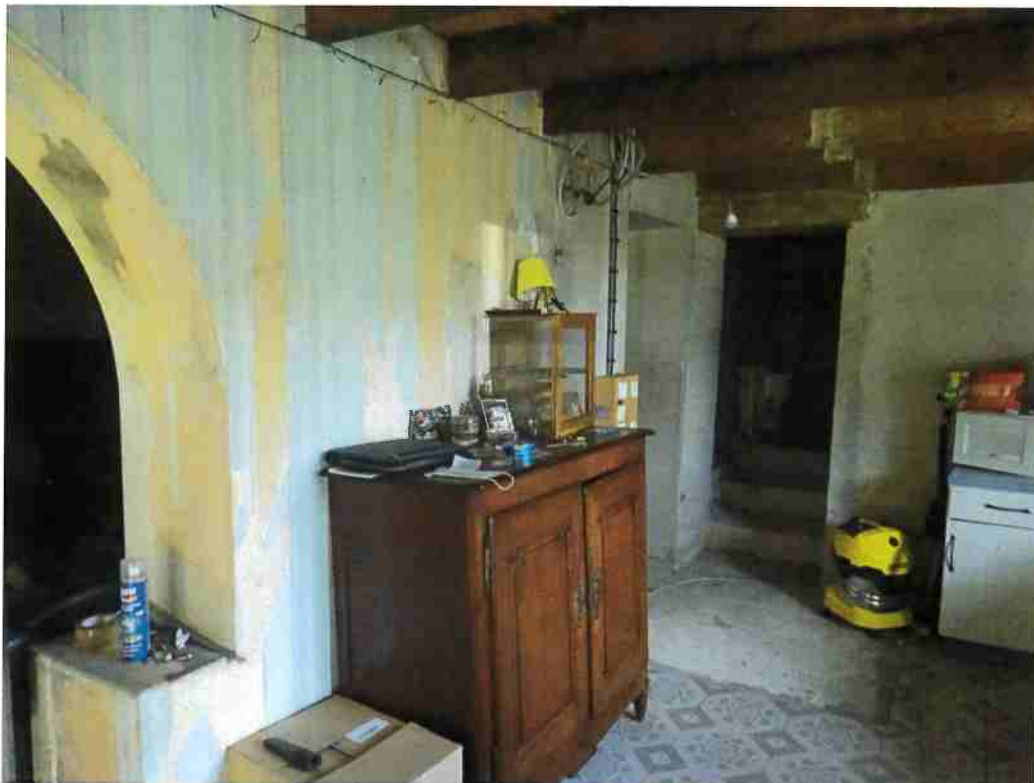
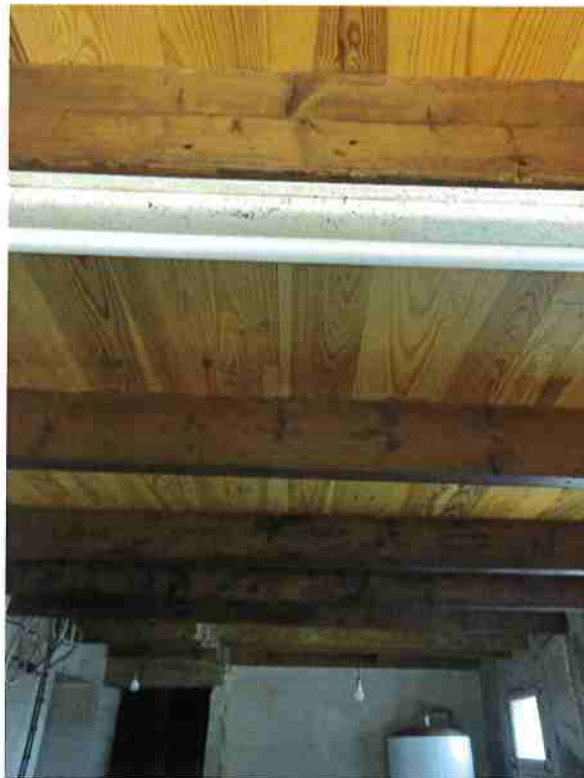
- Cuisine (photos 29 à 34)

Je pénètre dans la maison d'habitation par une porte vitrée deux battants en bois, simple vitrage, avec volets bois anciens peints en marron, donnant accès à la pièce à usage de cuisine d'une surface de 21.62 m². Le sol présente un carrelage motif « carreaux de ciment » sur une dalle béton. Les murs sont à l'état brut, détapissés.

Le tableau électrique, ancien, se trouve à gauche de la porte d'entrée. Le plafond présente des poutres en bois avec un plancher bois. Une fenêtre deux battants simple vitrage avec des volets bois anciens donne sur l'impasse. Présence également d'une fenêtre basculante simple vitrage. Dans cette pièce se trouve un poêle à bois. Les éléments de cuisine sont anciens (timbre ancien sur tréteaux bois, plan de travail en formica).
