PROCES VERBAL DE DESCRIPTION DES LIEUX

L'AN DEUX MILLE VINGT ET UN et le SIX OCTOBRE de 14H00 à 15H10

L'immeuble se trouve impasse de Chez Gentet 17150 ALLAS BOCAGE, petit hameau de trois maisons. Ledit hameau est entouré de terrains agricoles.

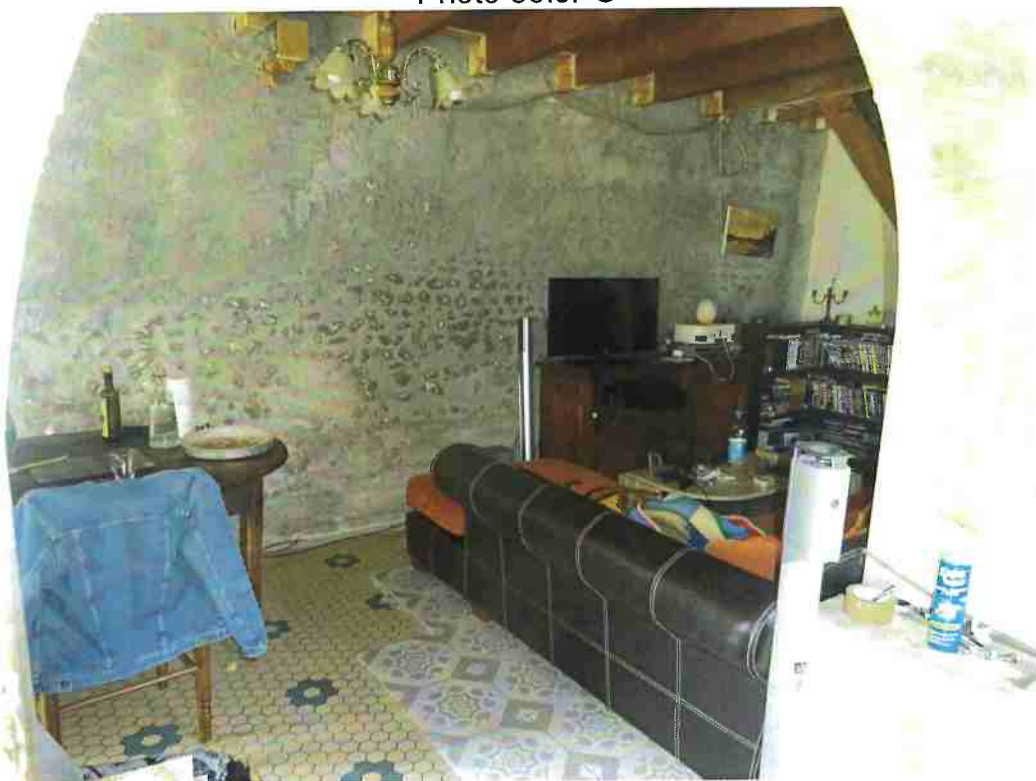
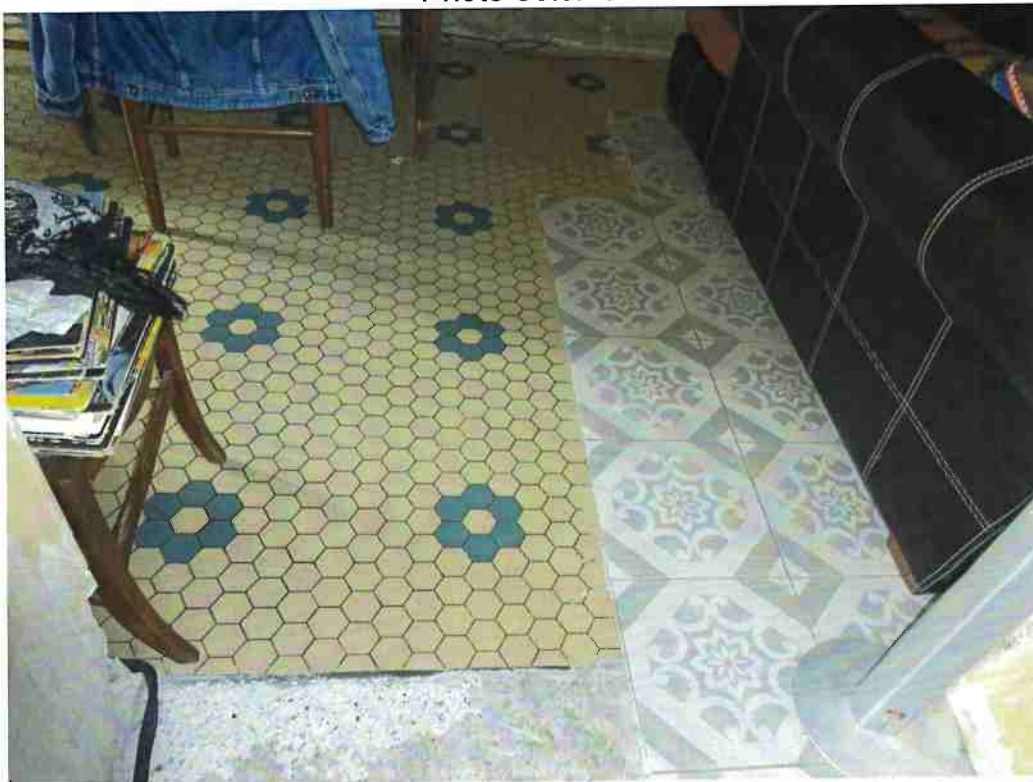
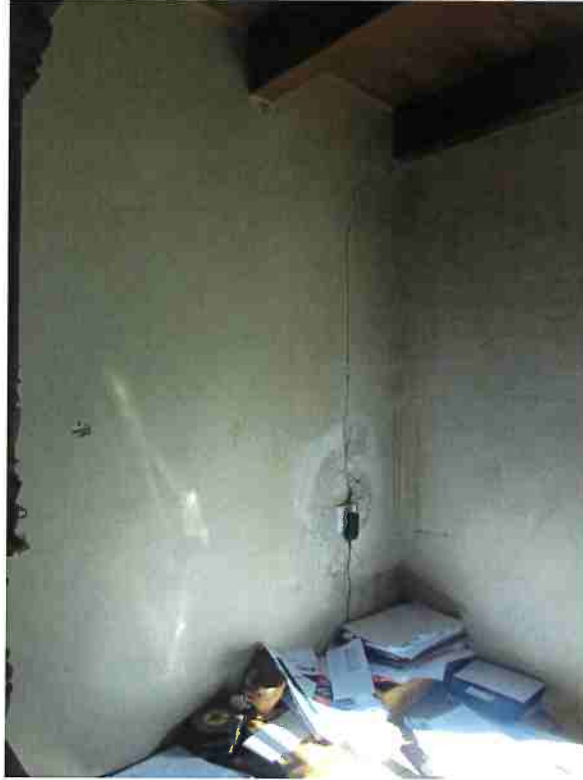
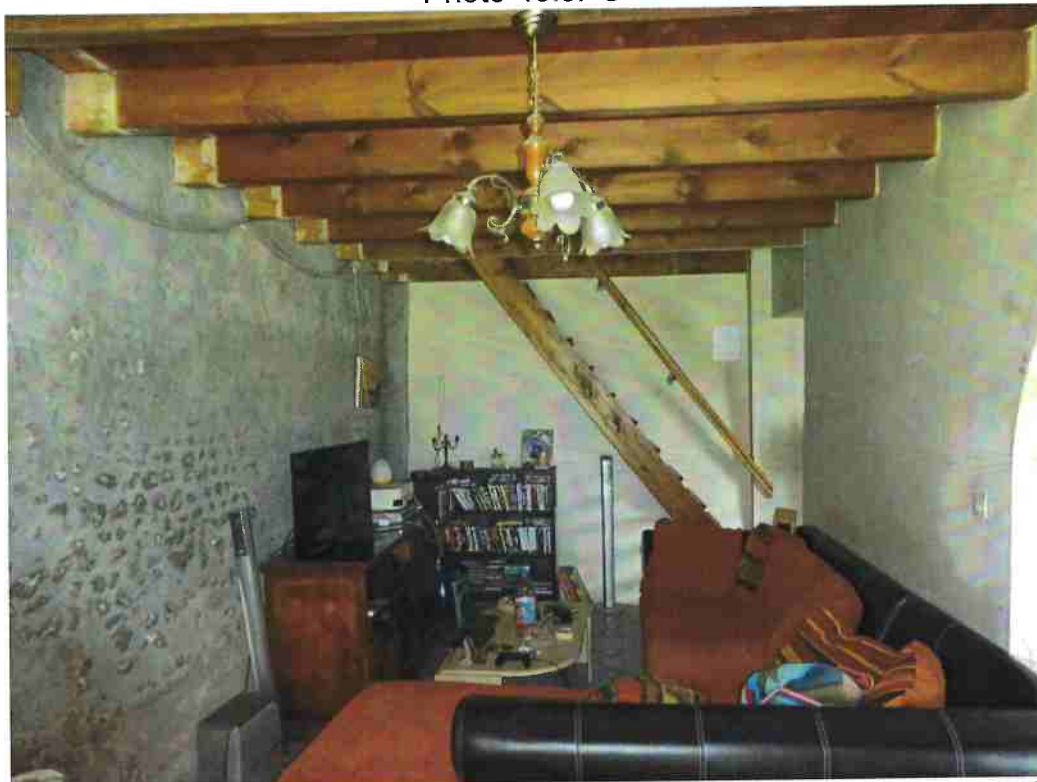
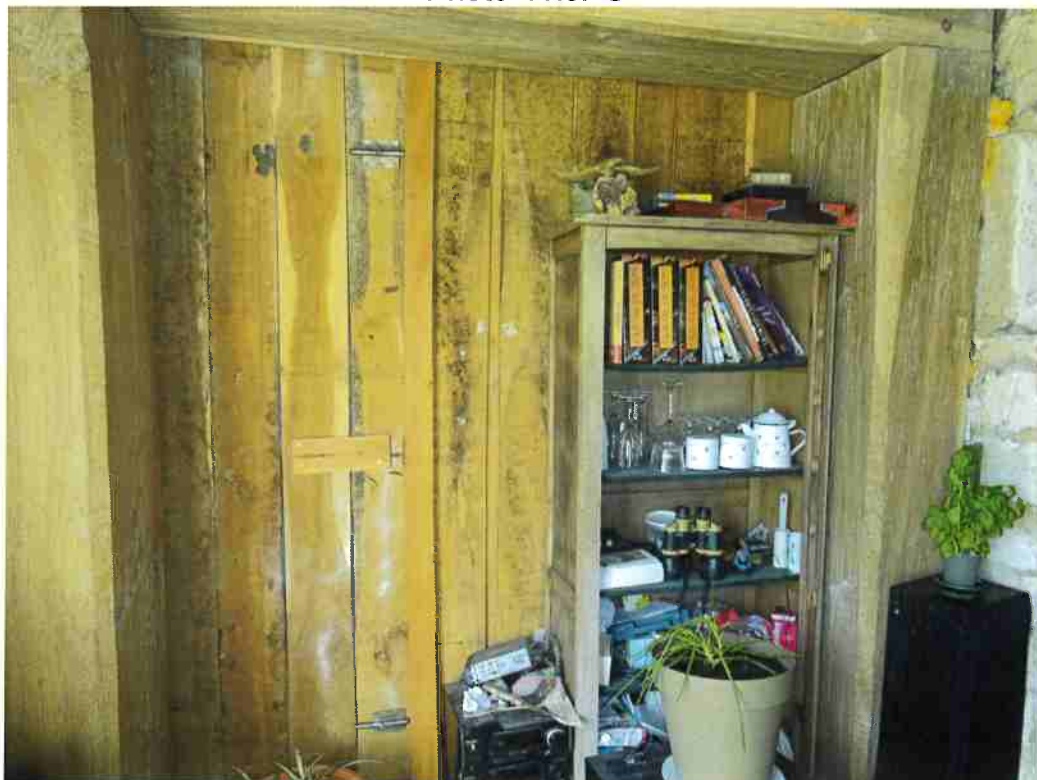
- Salon (photos 35 à 41)

Une ouverture en forme d'arche donne sur la pièce à usage de salle à manger / salon d'une surface de 22.12 m². Le sol présente un carrelage à la cuisine sauf en partie gauche qui présente un carrelage ancien de couleur jaune et bleue. Le pan de mur face cuisine est en moellons jointés ciment. Le reste des pans de mur sont en enduit, à l'état brut. Une fissure est à noter dans l'angle gauche de la fenêtre. Fenêtre deux battants bois simple vitrage avec volets bois anciens peints en marron. Le plafond présente des poutres bois et un plancher bois. Une séparation bois s'ouvre sur la pièce à usage d'atelier en cours de rénovation.

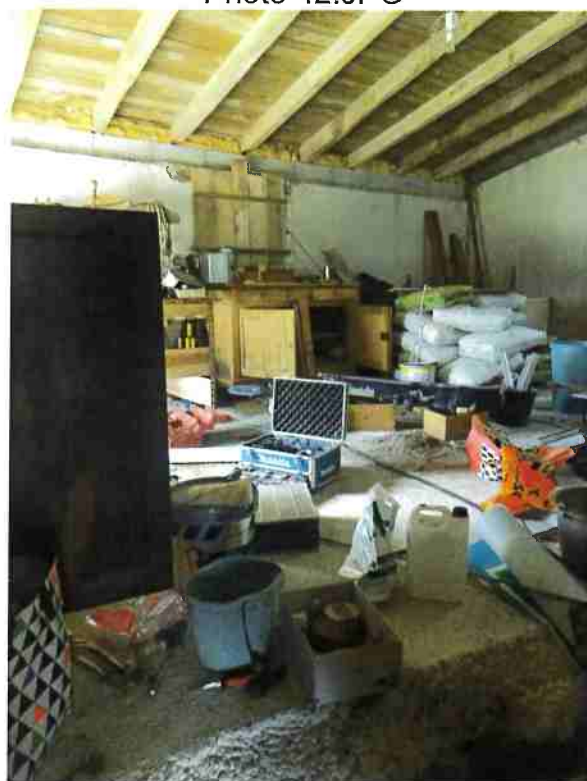
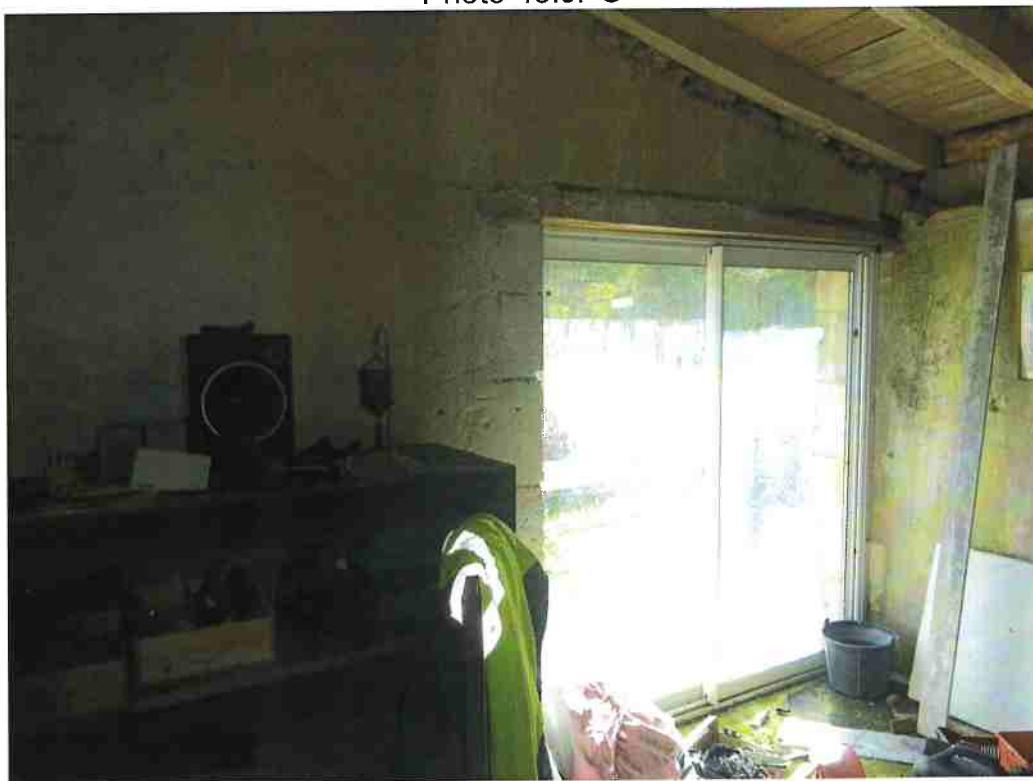
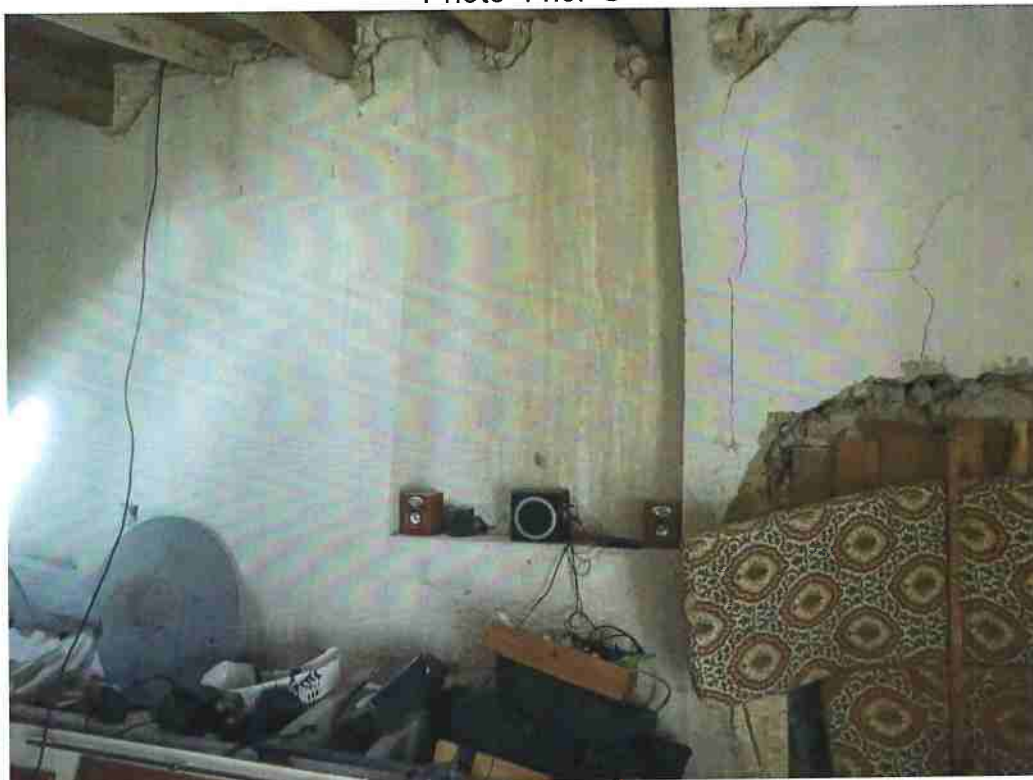
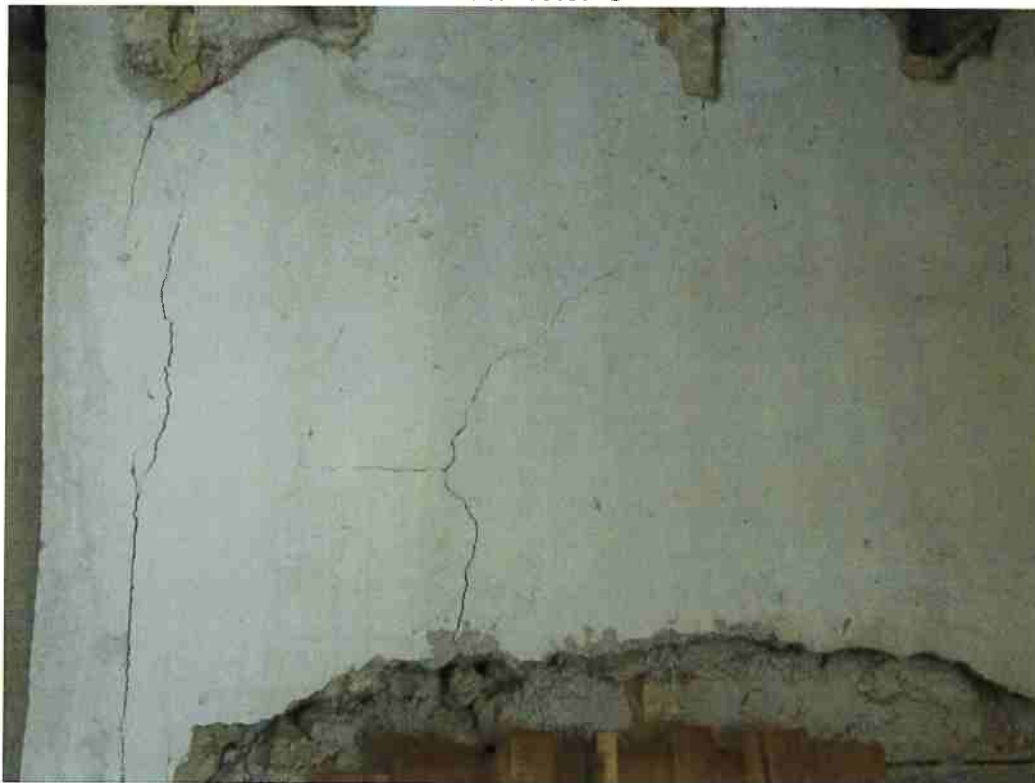
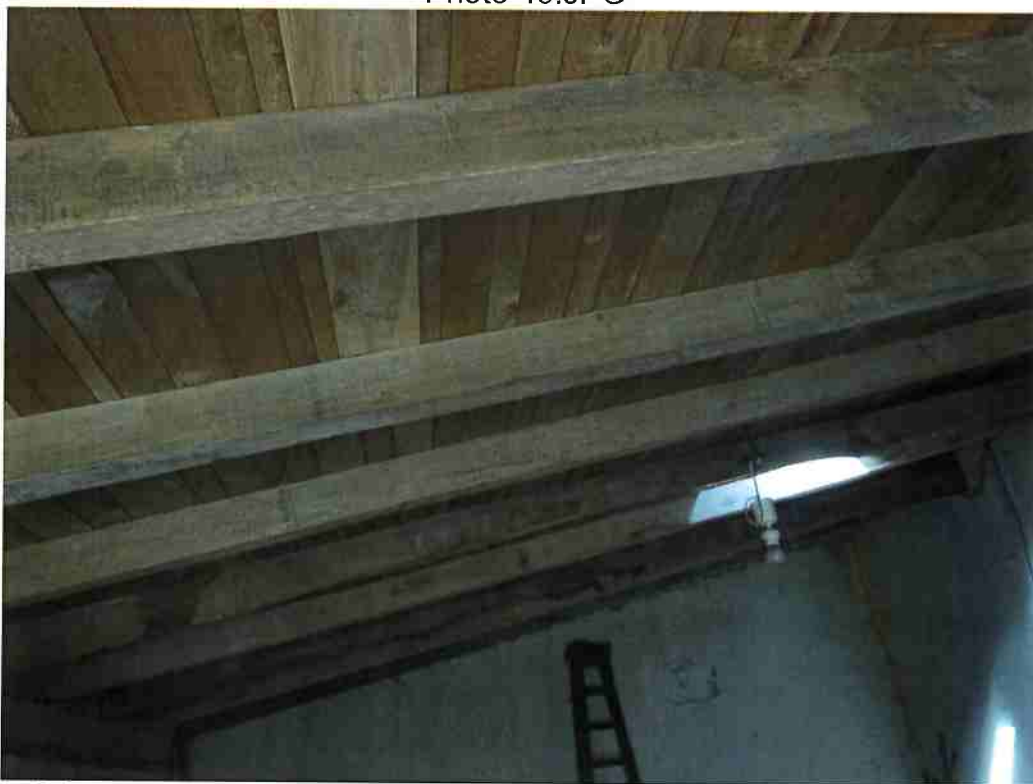
- Atelier (photos 42 à 46)

Le sol est en béton, présentant un dénivelé supérieur d'environ 60 centimètres par rapport au niveau du salon. Les murs sont enduits, fissurés à de nombreux endroits côté salon. La charpente est en bon état, présence d'un velux en bon état. Une baie vitrée coulissante deux battants double vitrage donne sur le jardin. Cet espace présente une superficie de 33.72 m².

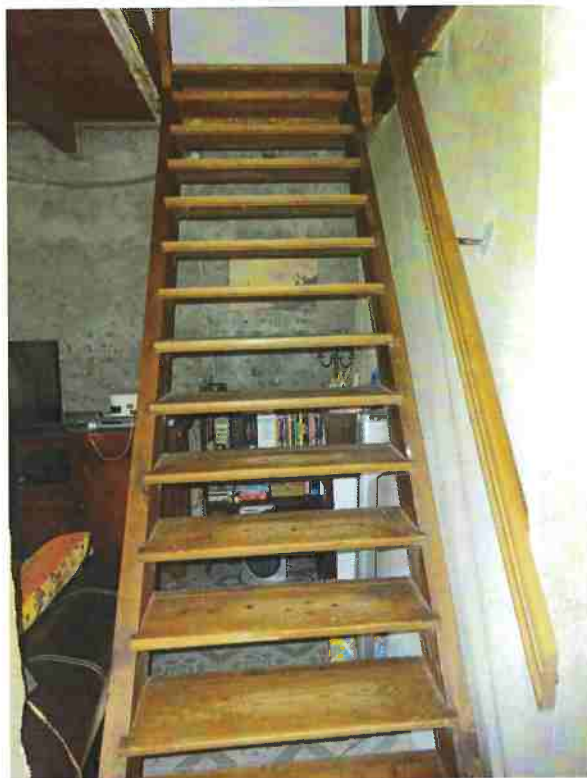
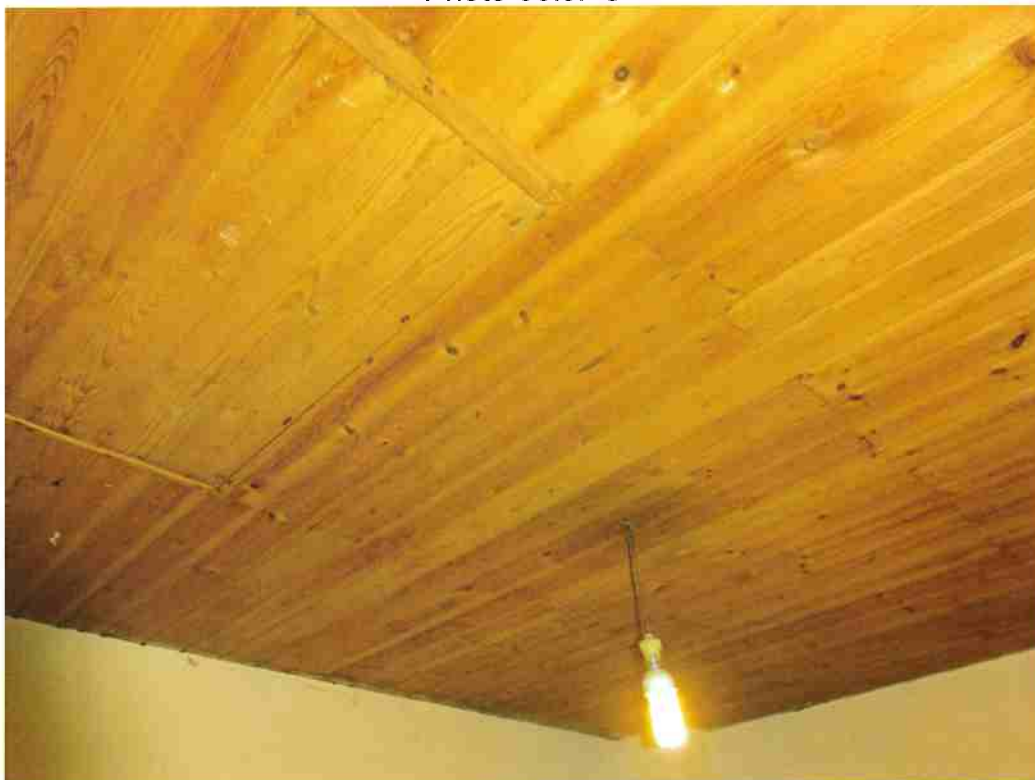
- Palier 1^{er} étage (photos 64 à 66)

Accessibles depuis la cuisine et depuis le salon, des escaliers bois avec main-courante bois donnent accès au palier du 1^{er} étage d'une surface de 4.4 m². Les murs sont peints en blanc, à noter une fissure face escaliers. Le plafond présente un bardage bois. Le sol est en parquet bois, en bon état.
