**PROCES VERBAL DESCRIPTIF**

A la demande de : SAS EOS France / [REDACTED]

**LE VINGT-HUIT MAI DEUX MILLE VINGT-CINQ**

<u>Immeuble saisi situé :</u>	14 Bis Place de la République 03120 LAPALISSE

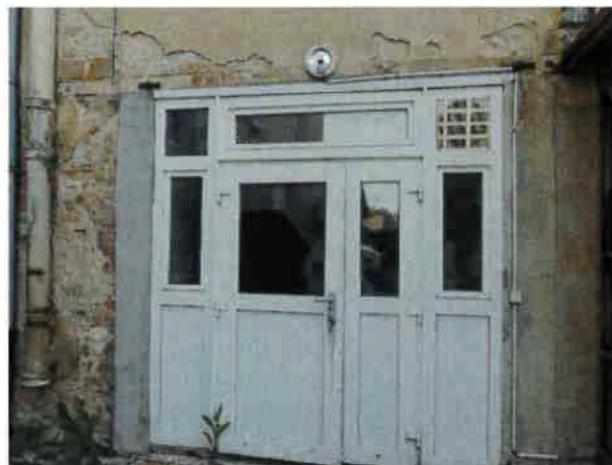
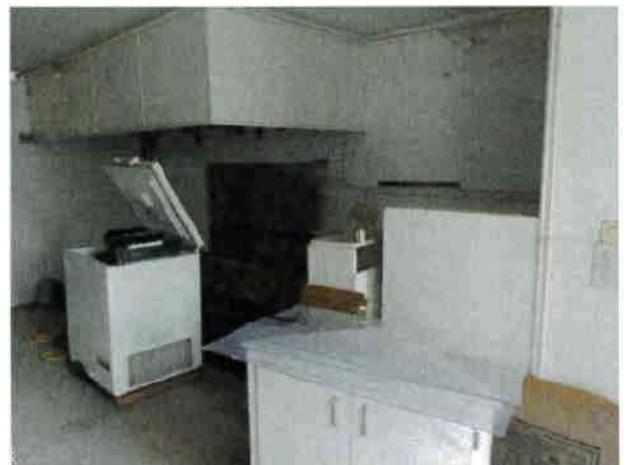
Au sol, carrelage dans un état très dégradé, notamment sur le pourtour des grilles d'évacuation. Les murs sont en faïence ancienne.

Cet espace comprend une chaudière ancienne de marque ELM LE BLANC, une chambre froide ancienne et une pièce au fond à droite, le tout dans un état dégradé, non utilisé depuis de nombreuses années.

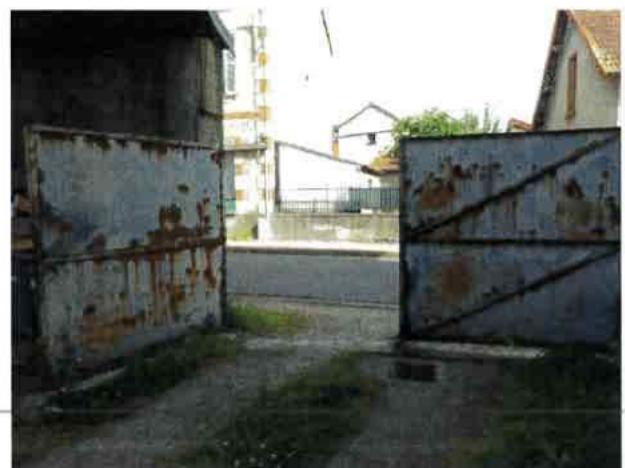
La cour est également accessible depuis la rue du Lieutenant Negrer sur le pignon Nors. Elle est close par un portail métallique deux battants peint mais comportant d'importantes traces de rouille.

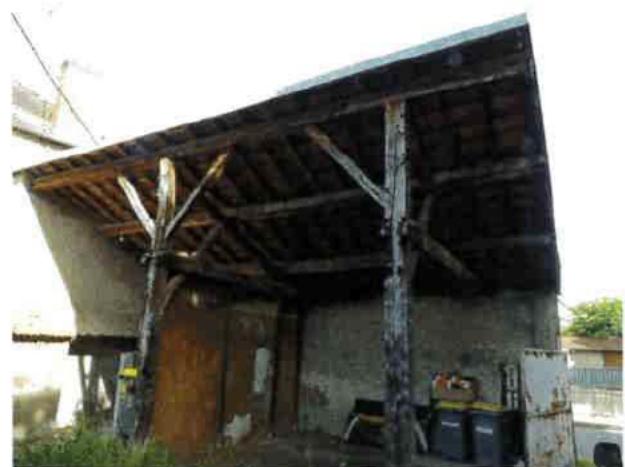
Dans la cour, on trouve une partie appentis avec structure en poutres bois et couverture en tuiles, état ancien.

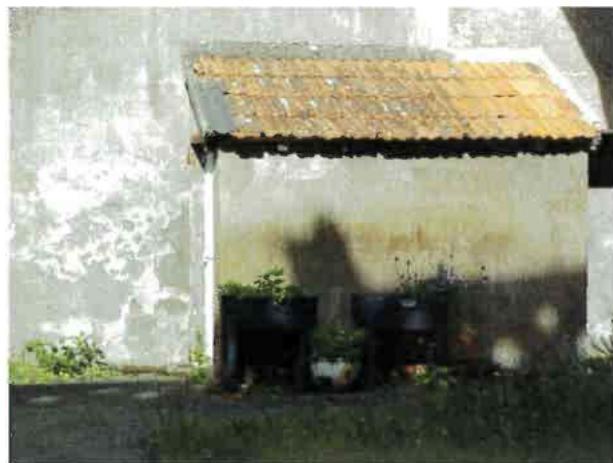
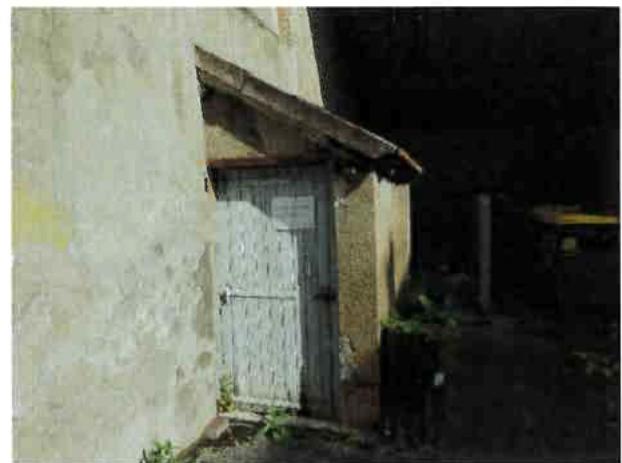
Au fond, côté Ouest se situe un ancien WC, petite construction appuyée contre le mur de limite de propriété. La pièce est inaccessible.

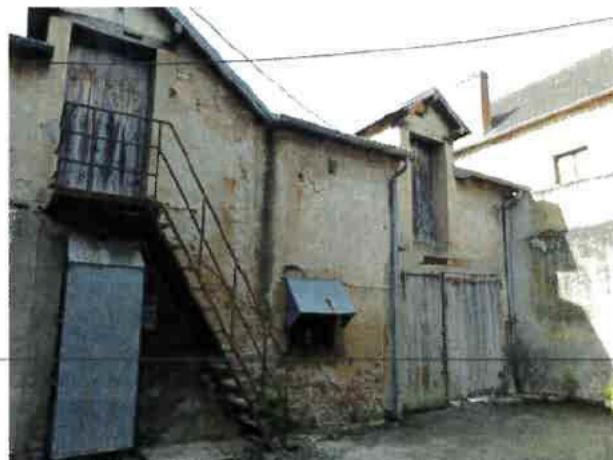
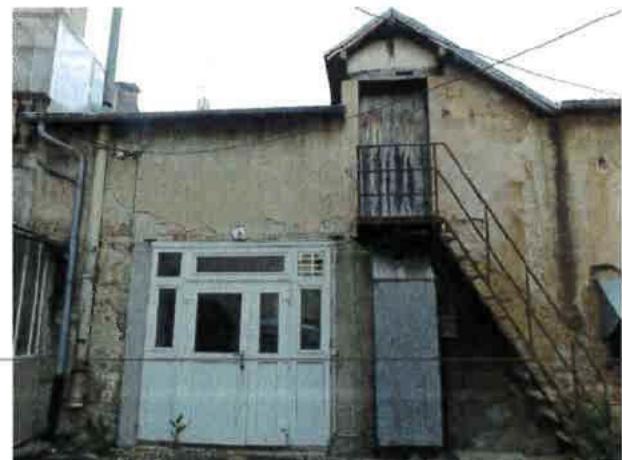
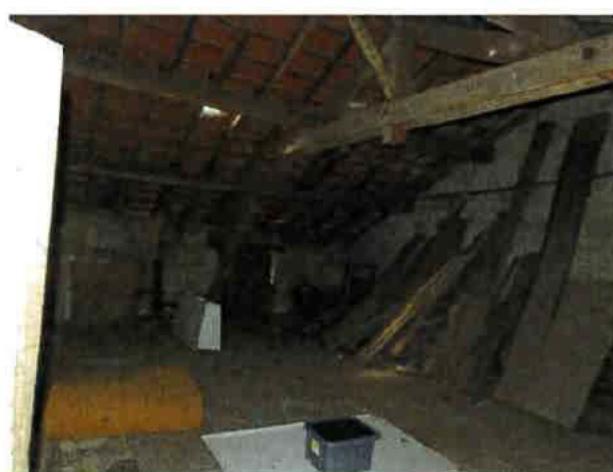
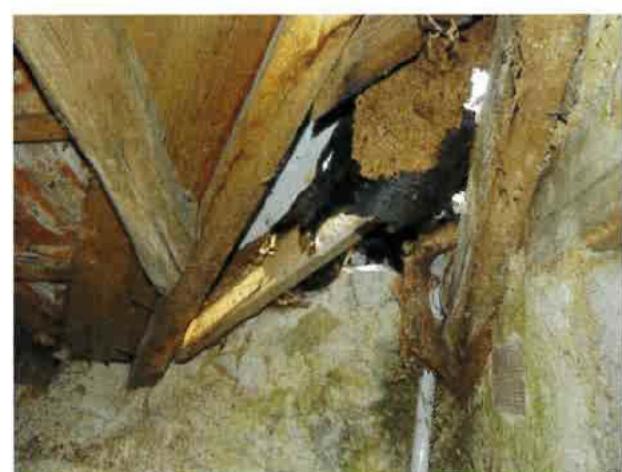
Partie Sud se situent les annexes garage et ancienne cuisine, surmontées d'un grenier accessible par un escalier métallique dans un état très ancien. Depuis ce grenier, je constate des fuites en toiture.
