# PROCES VERBAL DE CONSTAT

Certifie m'être spécialement transporté ce jour à 08h10 à (69330) MEYZIEU, 41 Rue Edmond de Rostand, à l'effet de dresser procès-verbal de description des biens appartenant à

sur une parcelle figurant au cadastre de ladite commune section BK n°6 à 11 d'une contenance de 01ha 97a 62 ca – lot n°156

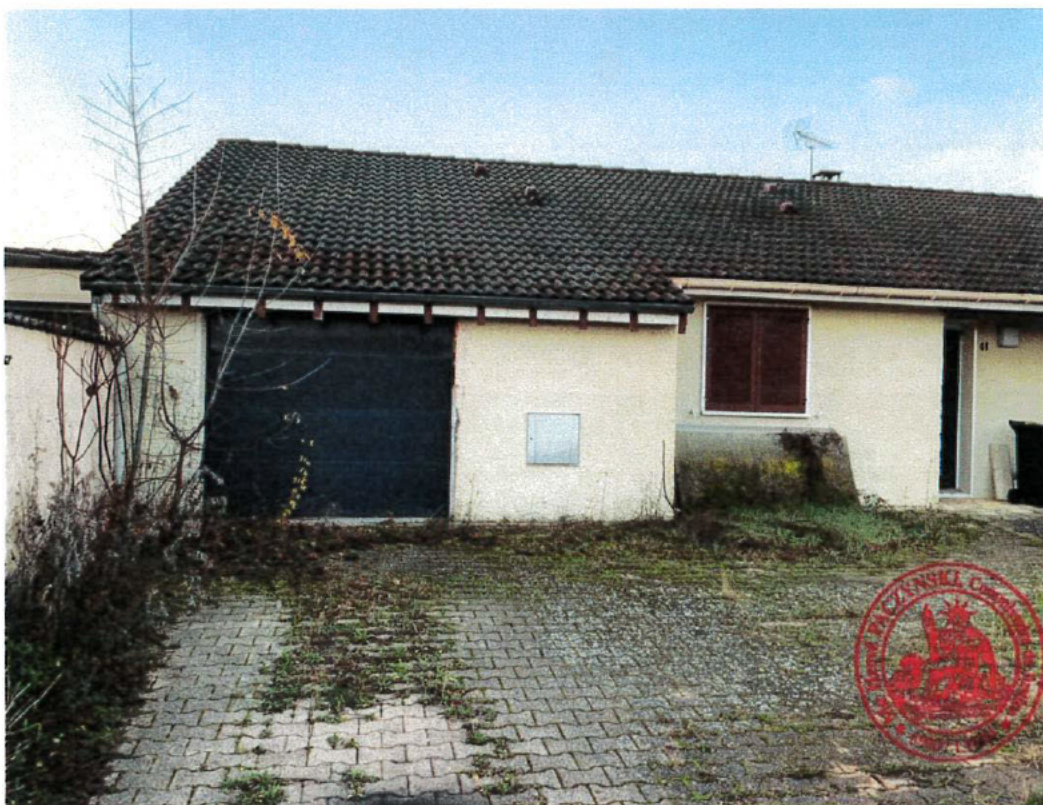
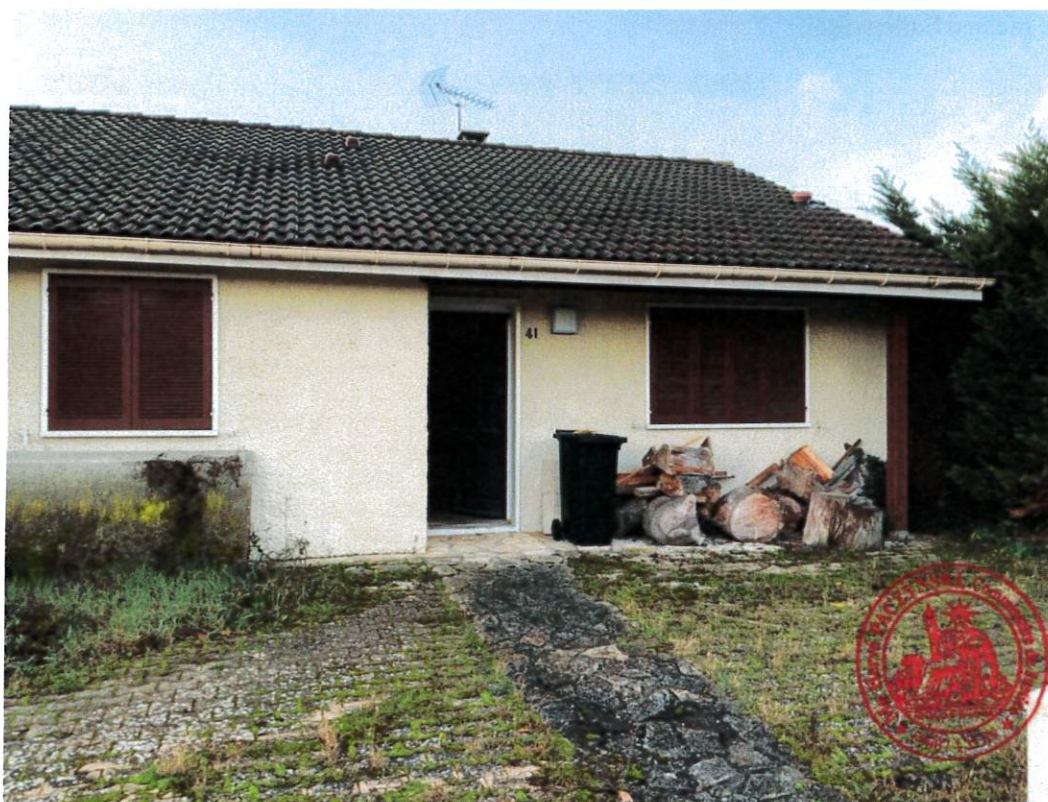
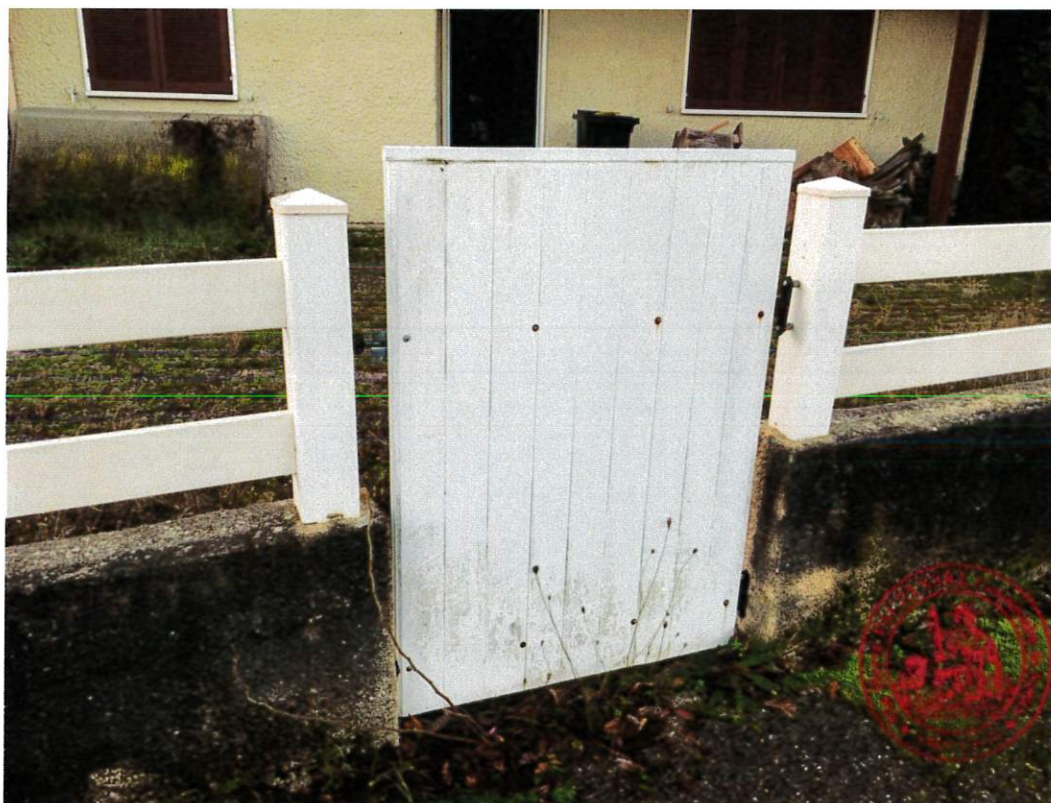
Le bien de plain-pied est fermé par un muret avec portail. Le sol est composé d'autobloquants en mauvais état, présence de pousse de végétaux sur l'ensemble, aucun entretien. Présence d'une antenne sur la toiture.

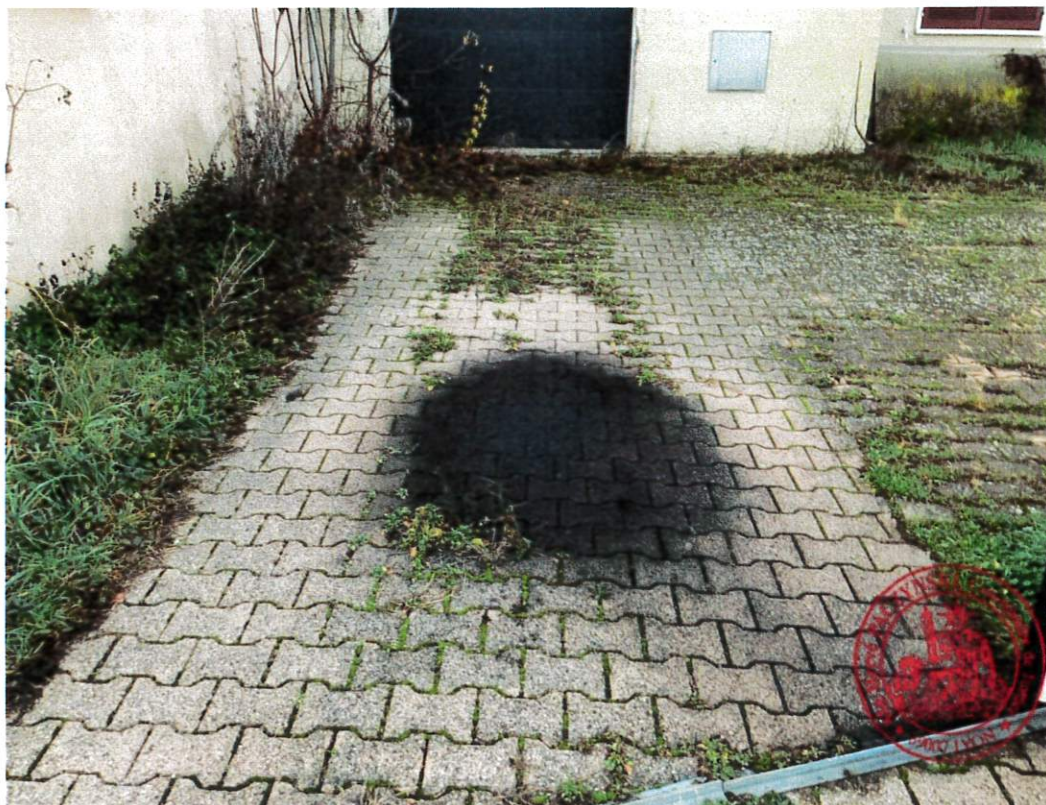
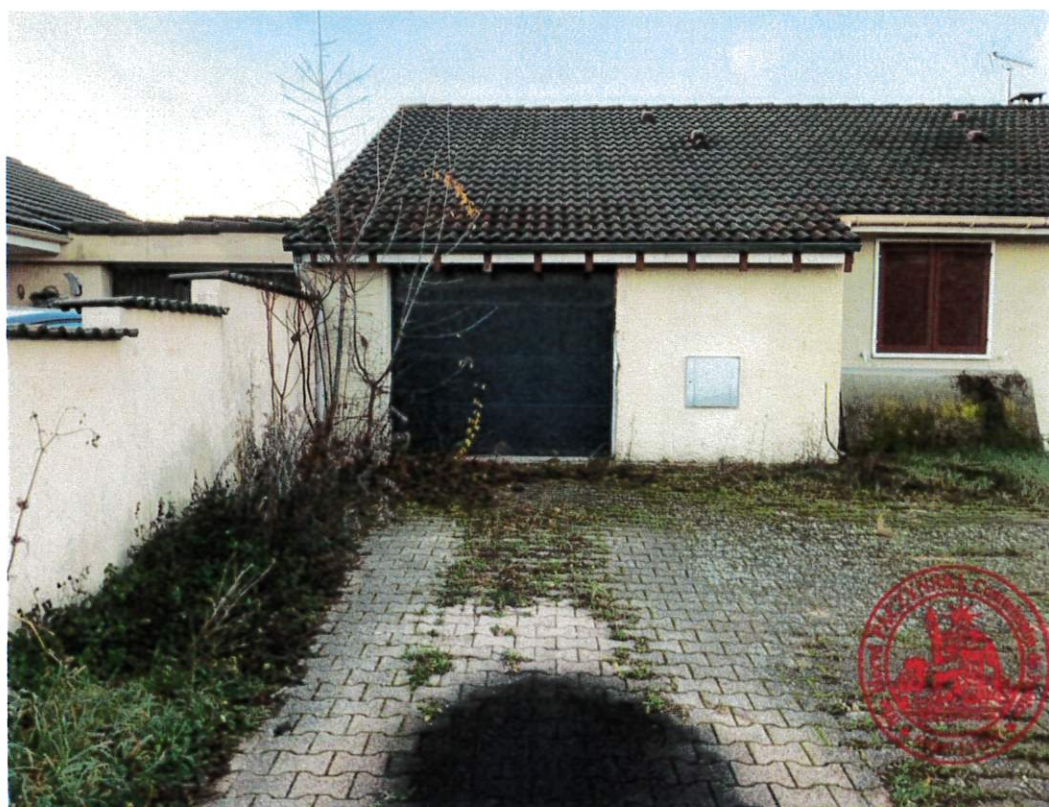
Je note une tache d'huile au sol.

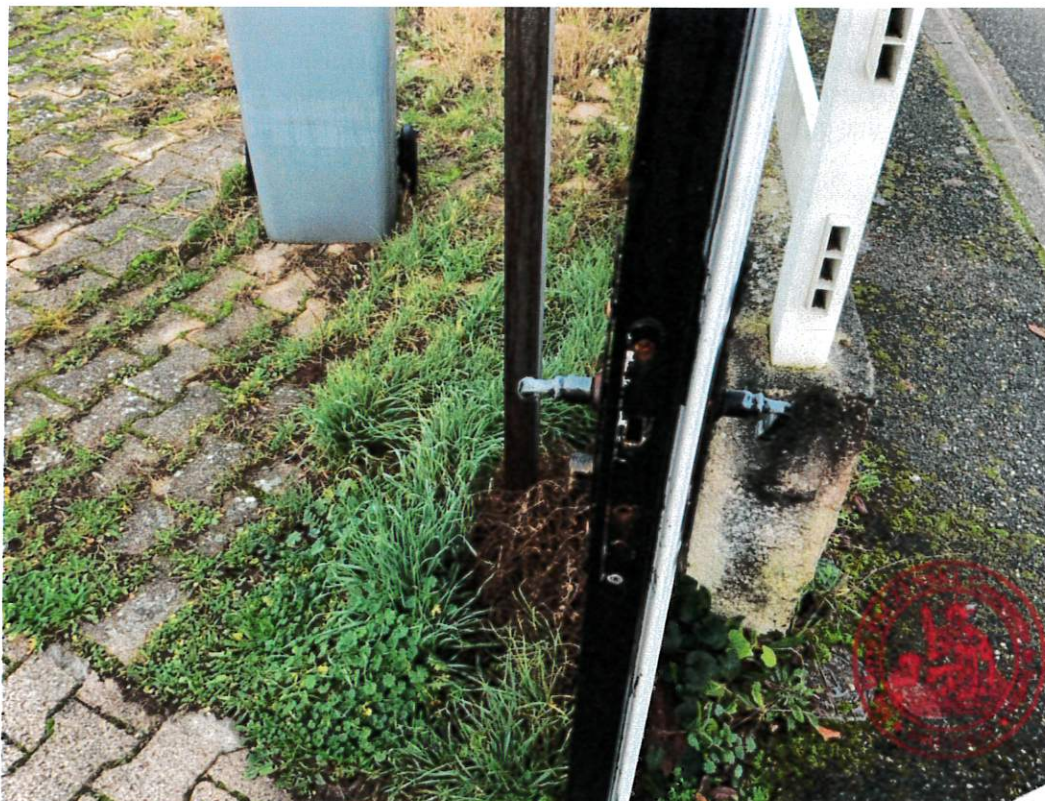
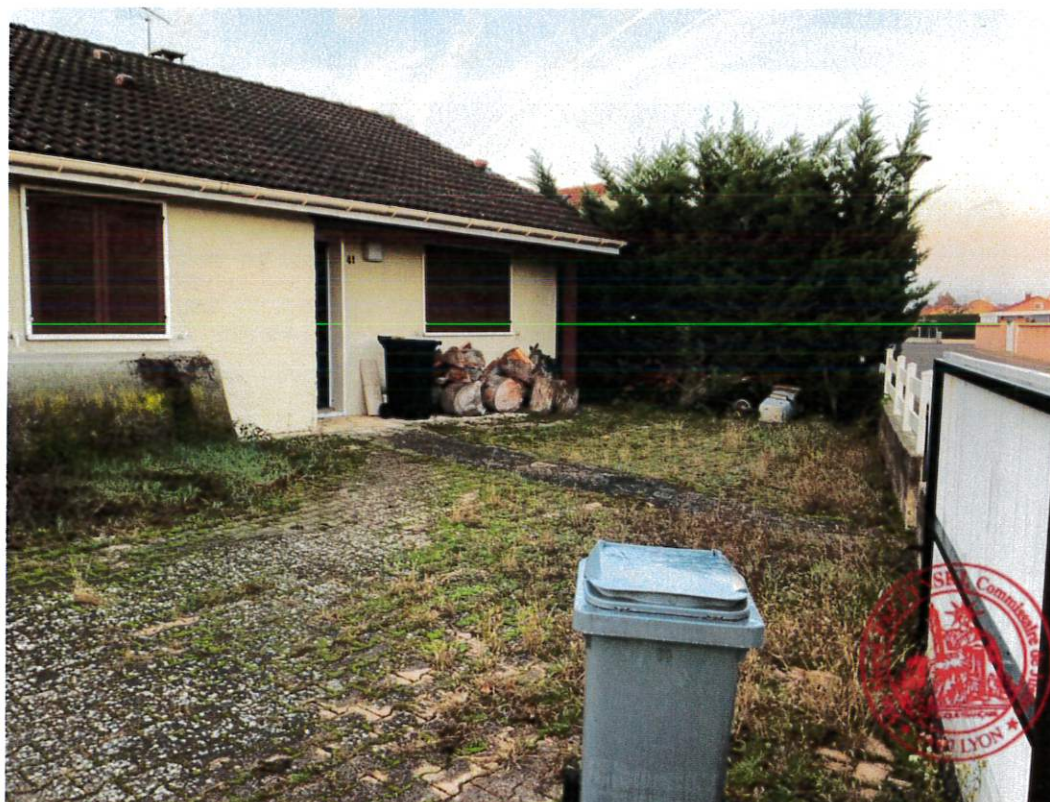
Le portail coulissant est dégradé.

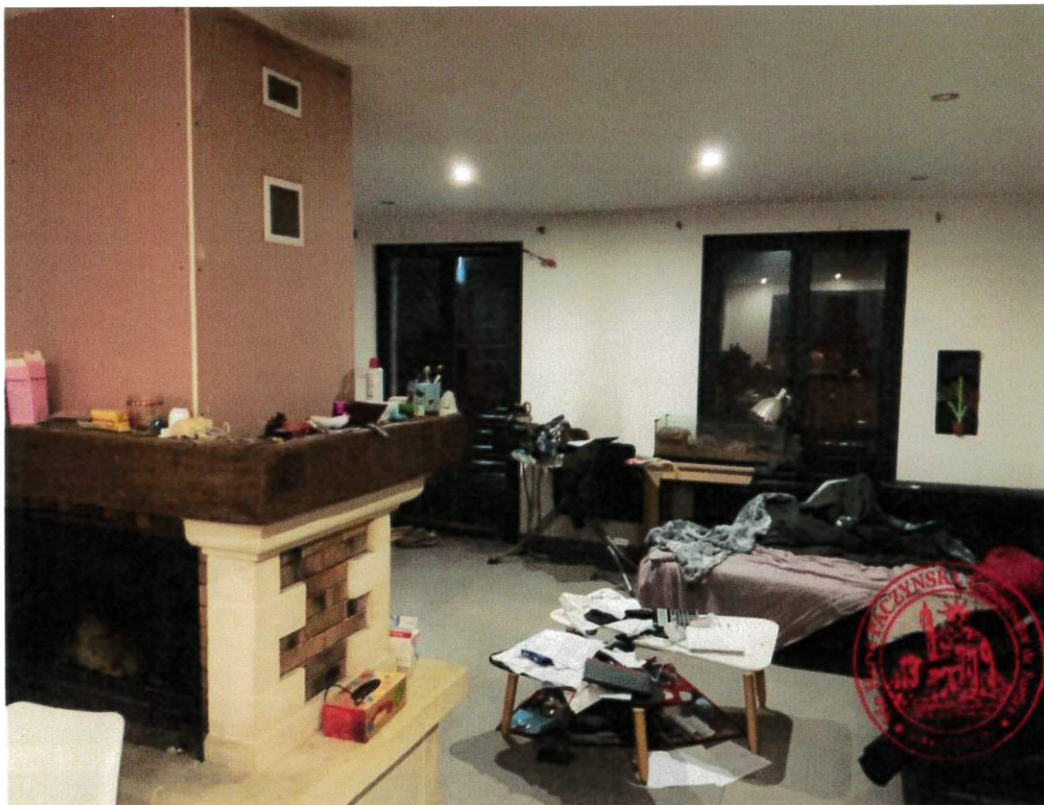
Cheminée en partie centrale de la pièce avec base en pierre, je note une absence de finition au niveau des plaques de placoplâtres du conduit.

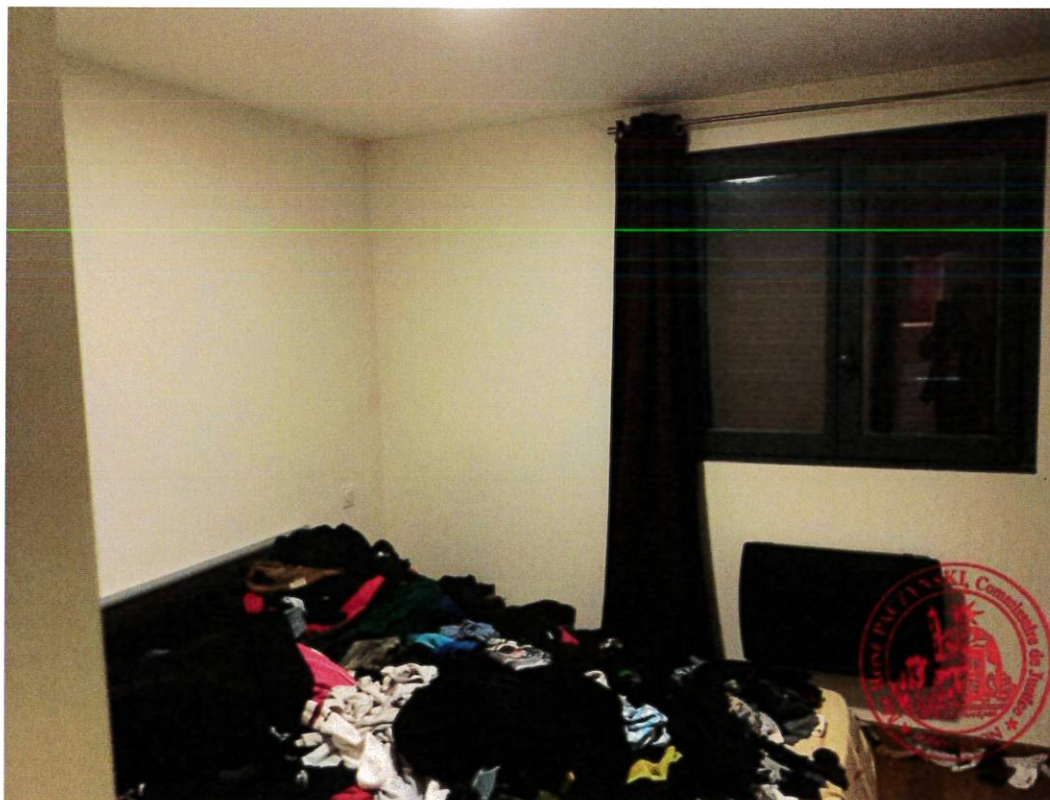
Parquet au sol en mauvais état. Murs peints en blanc en état d'usage. Une fenêtre donnant sur la Rue Edmond de Rostand.

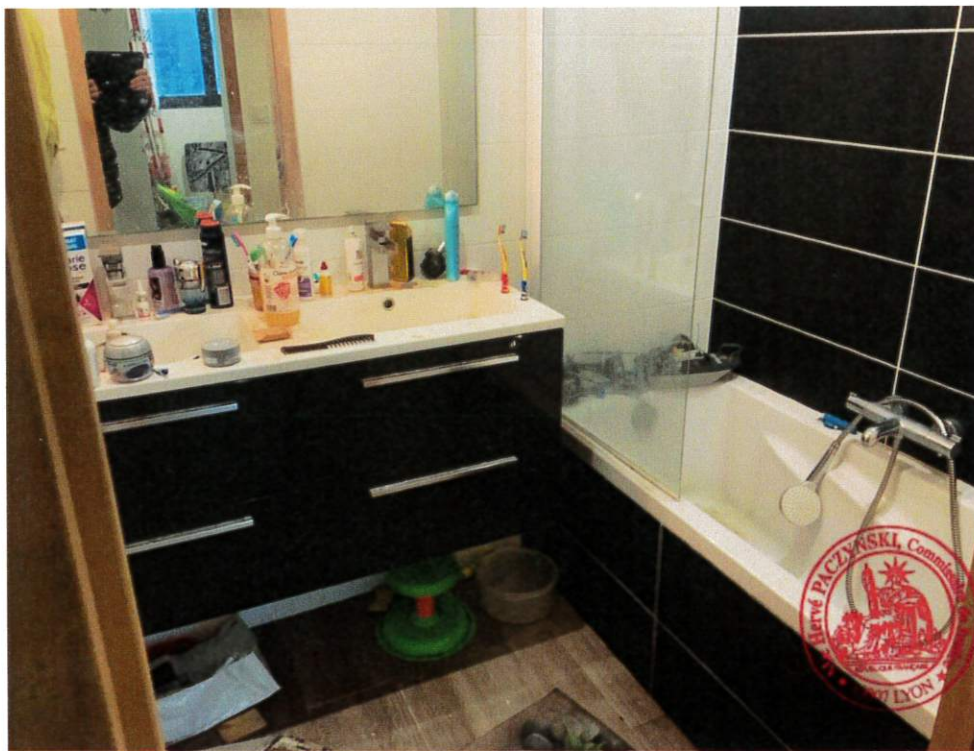
Sol et murs carrelés en état d'usage. Une meuble avec double vasque en état d'usage sale, une miroir en état d'usage. Baignoire sale avec paroi de douche. Présence d'un sèche serviette.

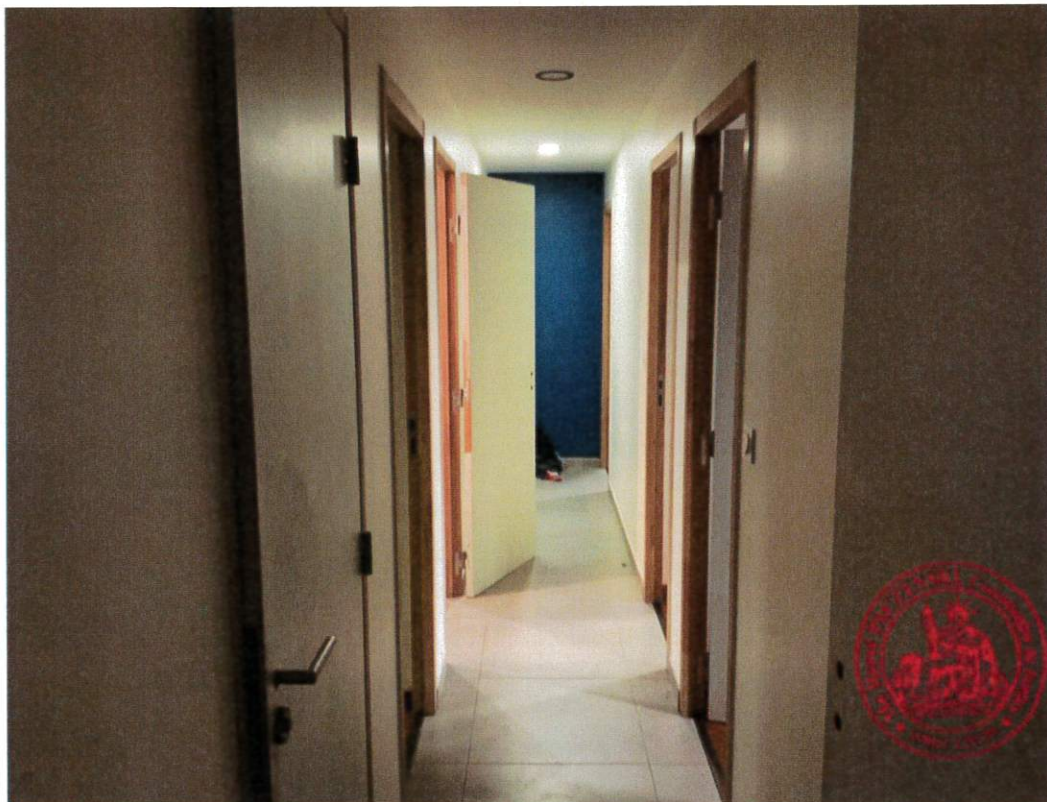
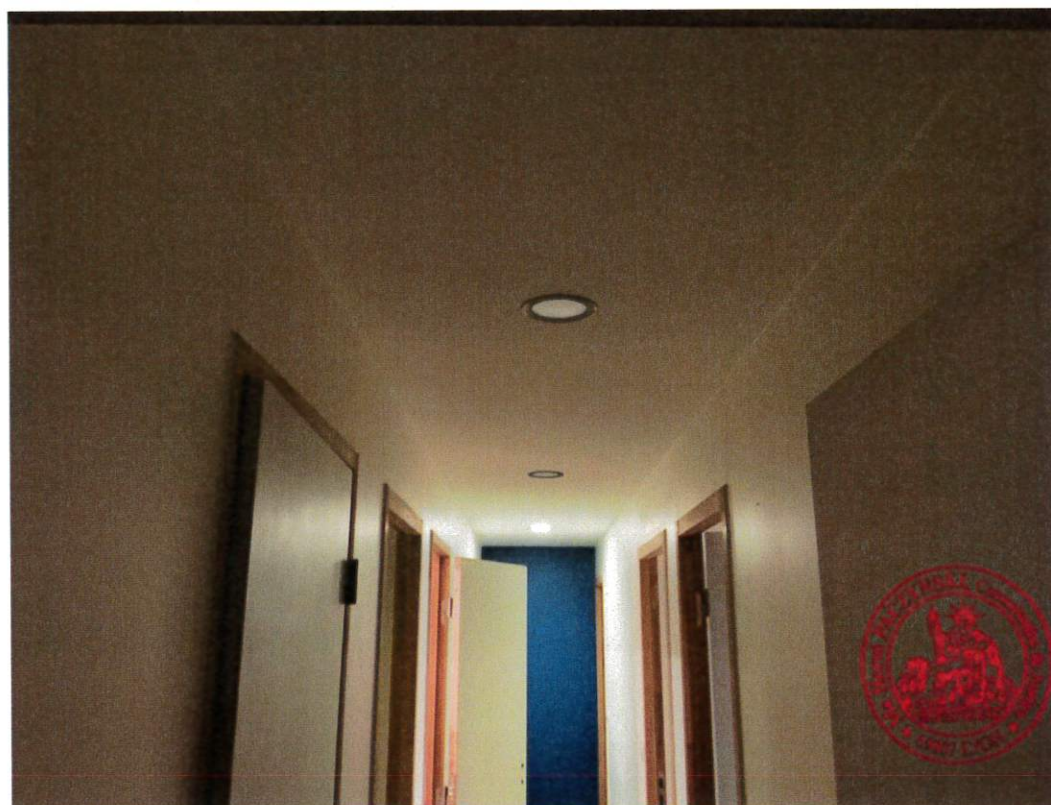
Sol carrelé en état d'usage. Murs peints en état d'usage, Présence de trois points lumineux, deux non fonctionnels.

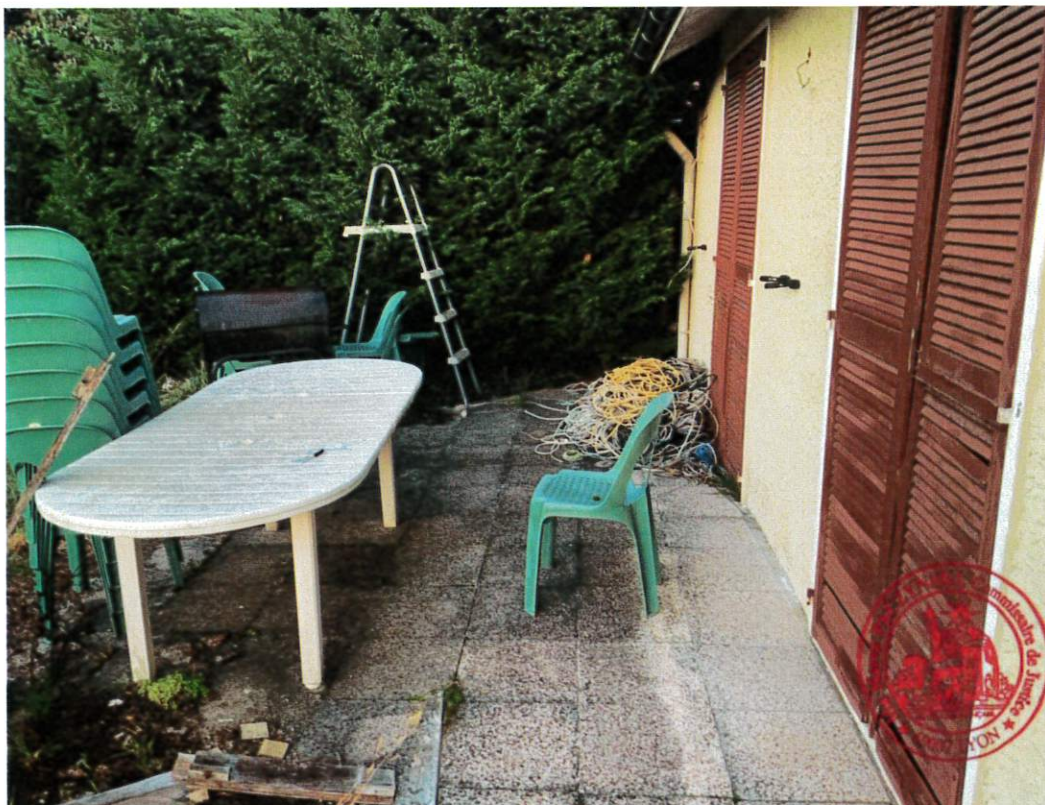
Les dalles de la terrasse sont en mauvais état.
