PROCES-VERBAL DESCRIPTIF

Et mandaté aux fins de dresser l'état descriptif de l'ensemble immobilier appartenant aux consorts [REDACTED], situé à LASCAZERES – HAUTES-PYRENEES, 32 route du Béarn, cadastré dite commune section E n° 82, 83, 84 et 85.

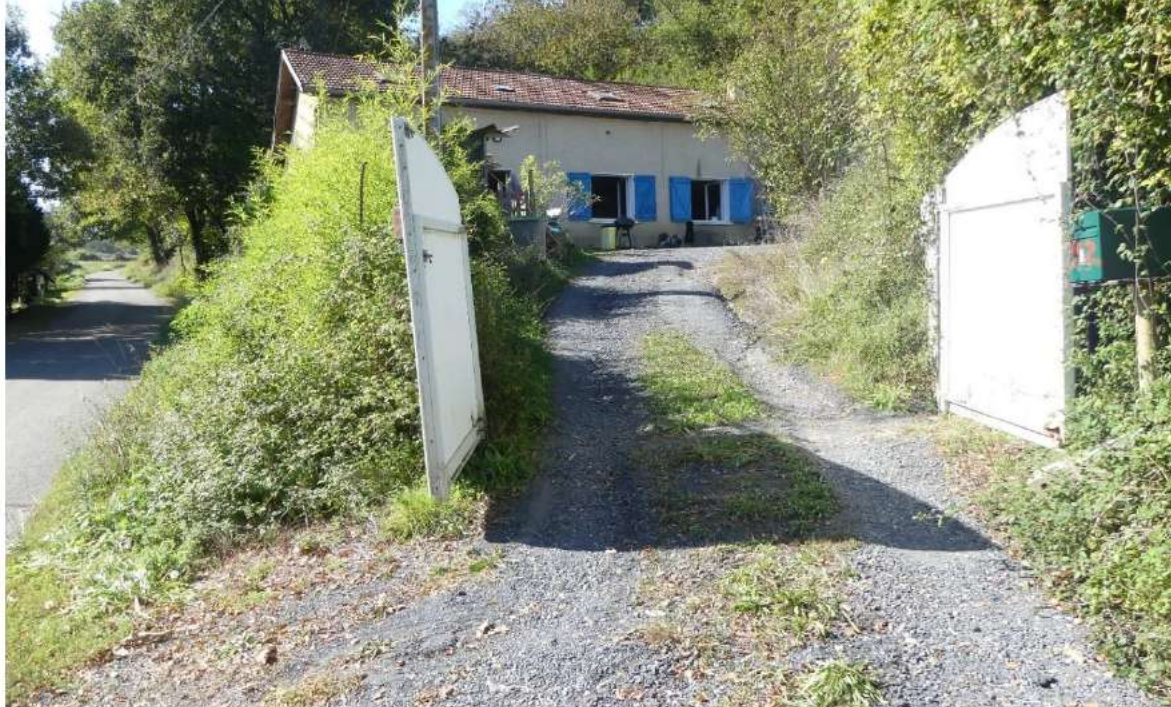
Cette rampe aboutit à une cour gravillonnée et une zone de parking automobile se trouvant en façade orientale de la maison.

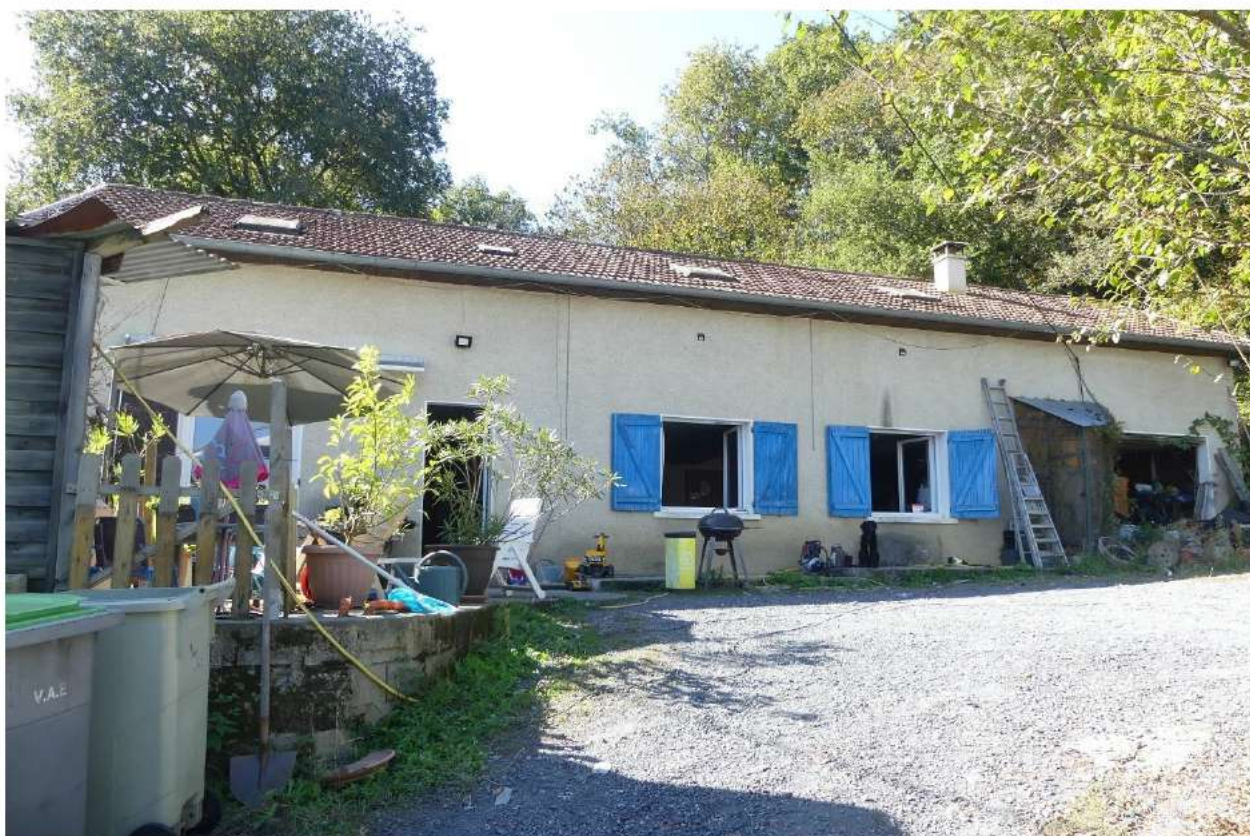
La maison est bâtie en rez-de-chaussée surélevée de combles aménagés. La couverture est constituée de tuiles avec plusieurs fenêtres de toit. Présence d'une cheminée. Les façades sont habillées d'un enduit teinté couleur coquille d'œuf. Les dalles et les descentes de pluvial sont en zinc. Présence d'un trottoir en façade est, avec pierres sciées jointées en surface. Au sud-est de la maison, une terrasse bâtie en parpaings et béton.

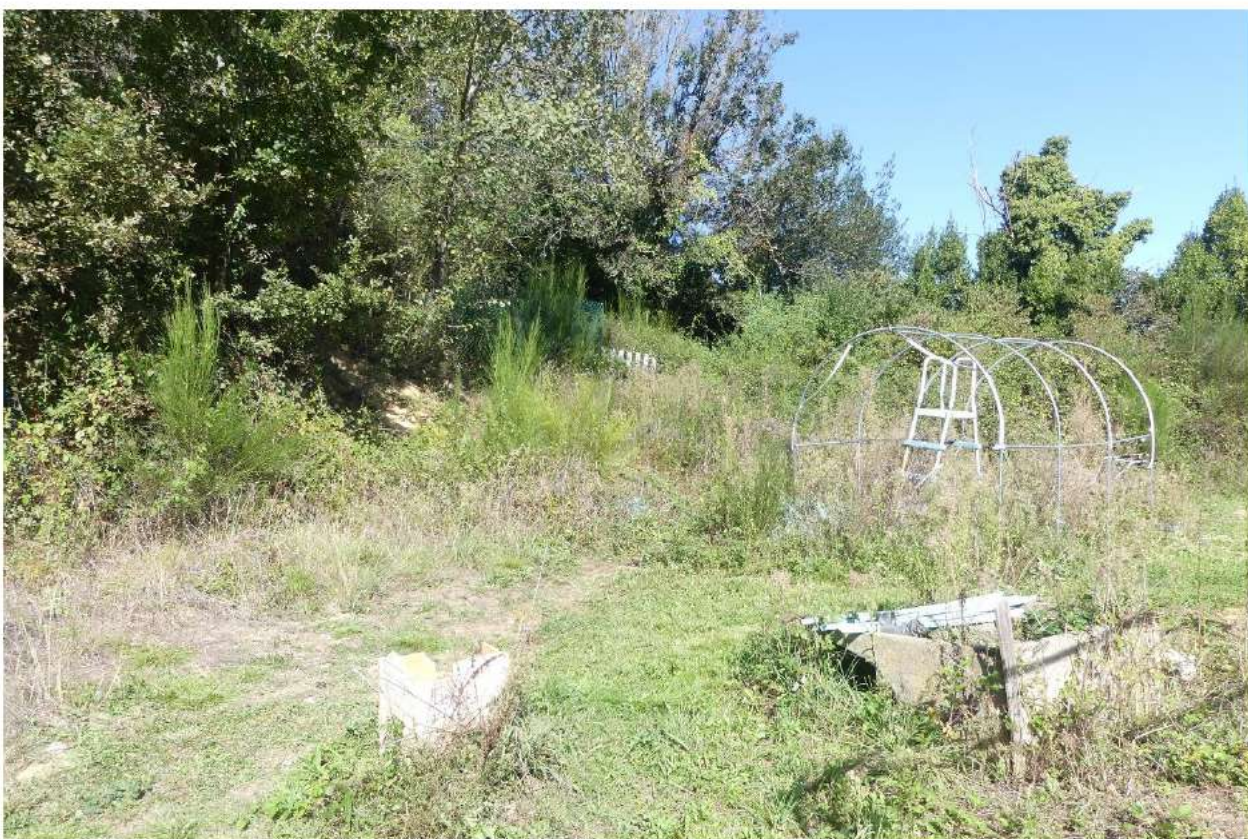
Les parcelles E 82 et 83 sont en nature de bois et taillis non entretenus.

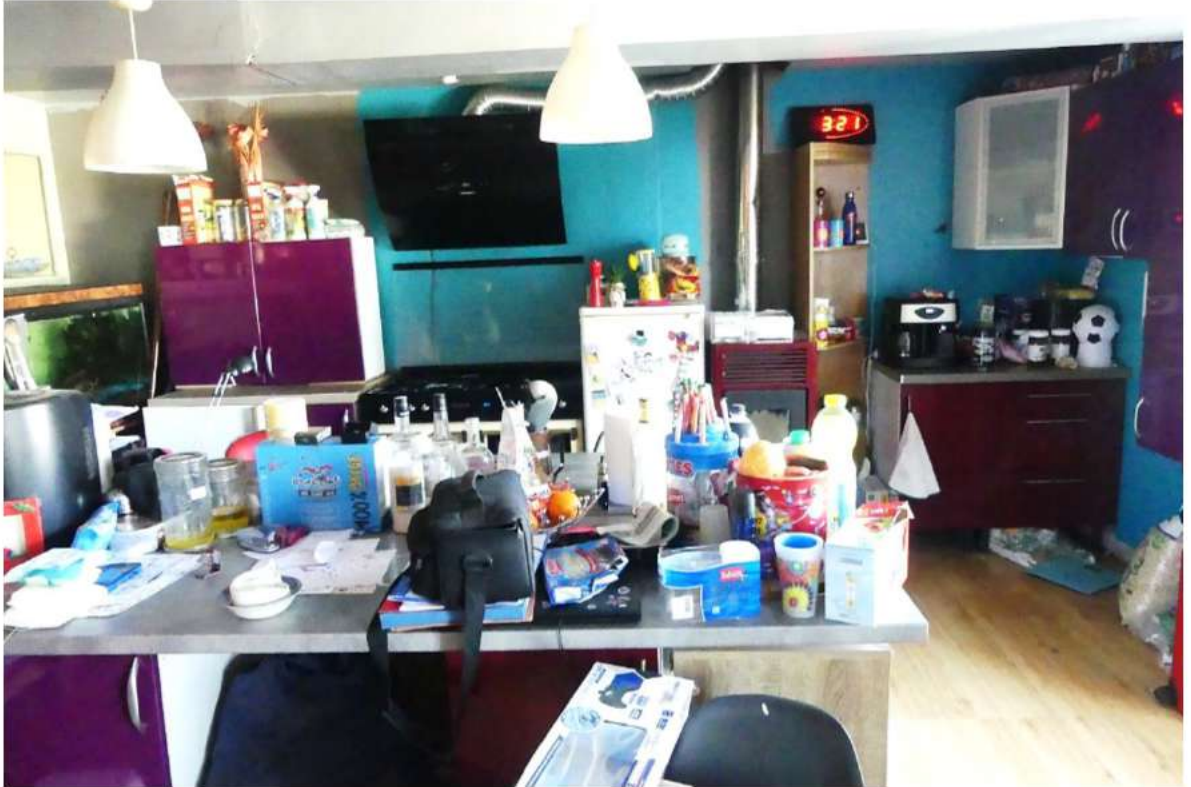
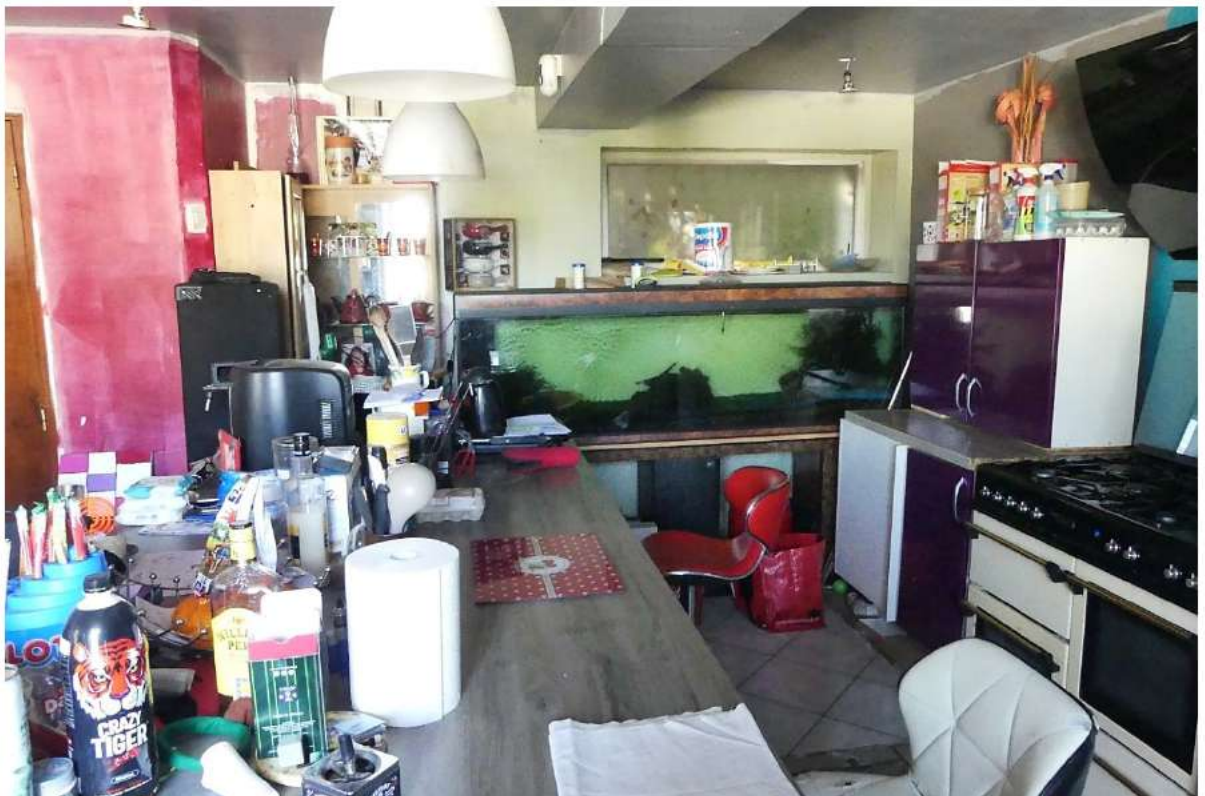
Le plafond est en placoplâtre peint avec spots électriques intégrés. Les murs en dur sont habillés de vinyle peint. Les plinthes sont en bois. Le sol est recouvert de manière disparate des carrelages non assortis, de lattes de stratifié, ou bien d'une dalle en béton avec marques d'une ancienne cloison détruite. Présence de de deux radiateurs

électriques. Deux doubles fenêtres en PVC à double vitrage et volets bois côté est. A l'ouest, une fenêtre fixe à double vitrage granité et barreaudage métallique extérieur. Présence d'un coin cuisine aménagé en pan nord, avec plateau mélaminé sans lavabo, hotte aspirante avec conduit métallique apparent se jetant dans le conduit de la cheminée.

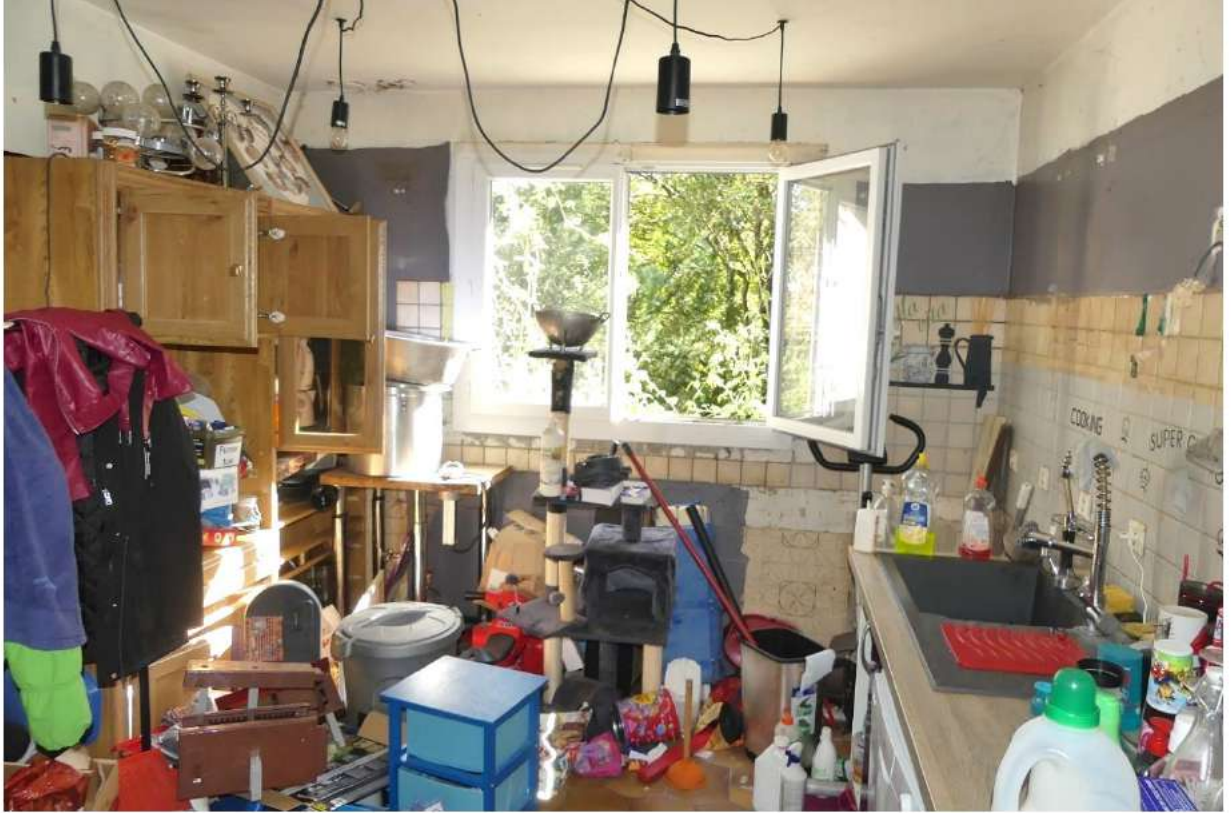
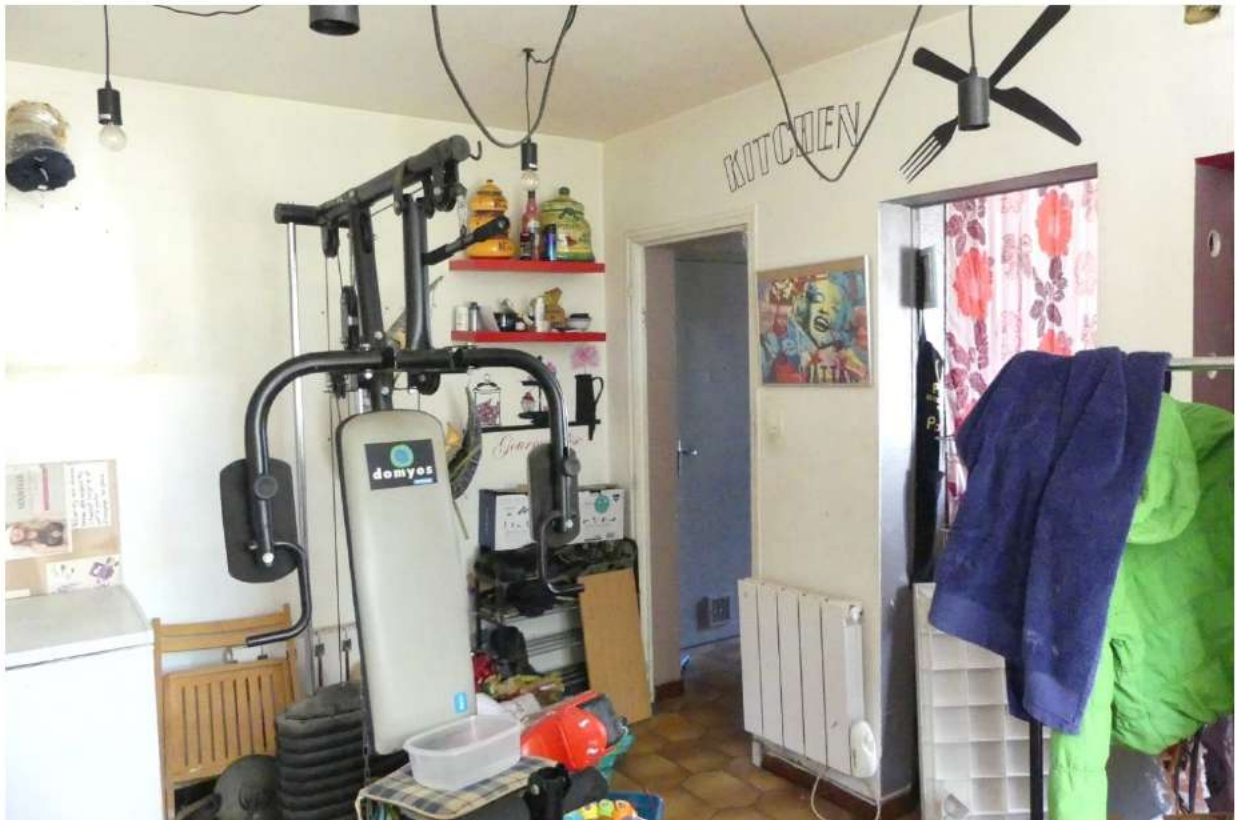
Cuisine au sud-ouest (15,37 m²) : on y accède depuis le salon par une ouverture sans porte ou par le dégagement par une porte en bois. Le plafond hourdis est recouvert de plâtre peint. Les murs sont en mauvais état, en partie peints en partie carrelés côté production. Le sol est carrelé de grès couleur flamme. Les plinthes sont carrelées. Présence de deux radiateurs électriques ; une table de travail en mélaminé avec placard, évier en résine couleur ardoise avec double mitigeur, douche et robinet ; une double fenêtre en PVC à double vitrage et volets bois côté sud.

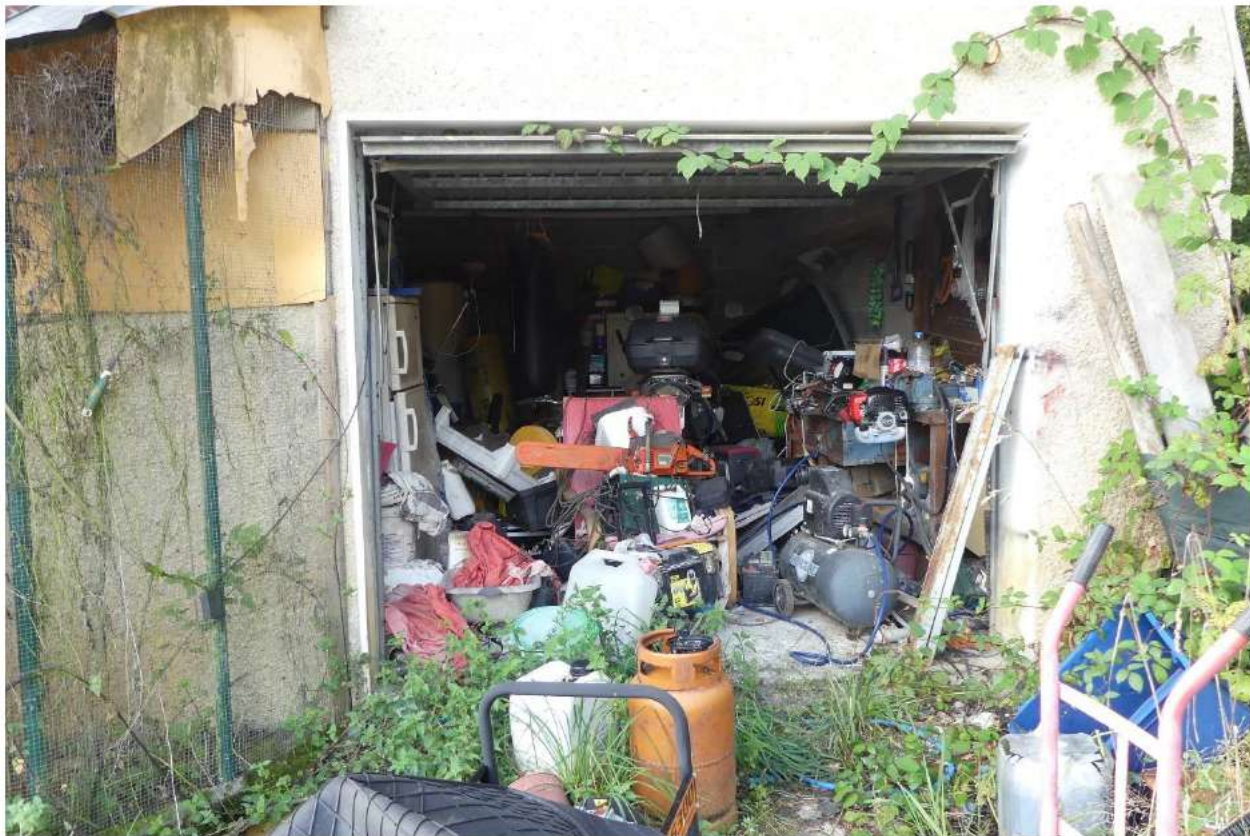
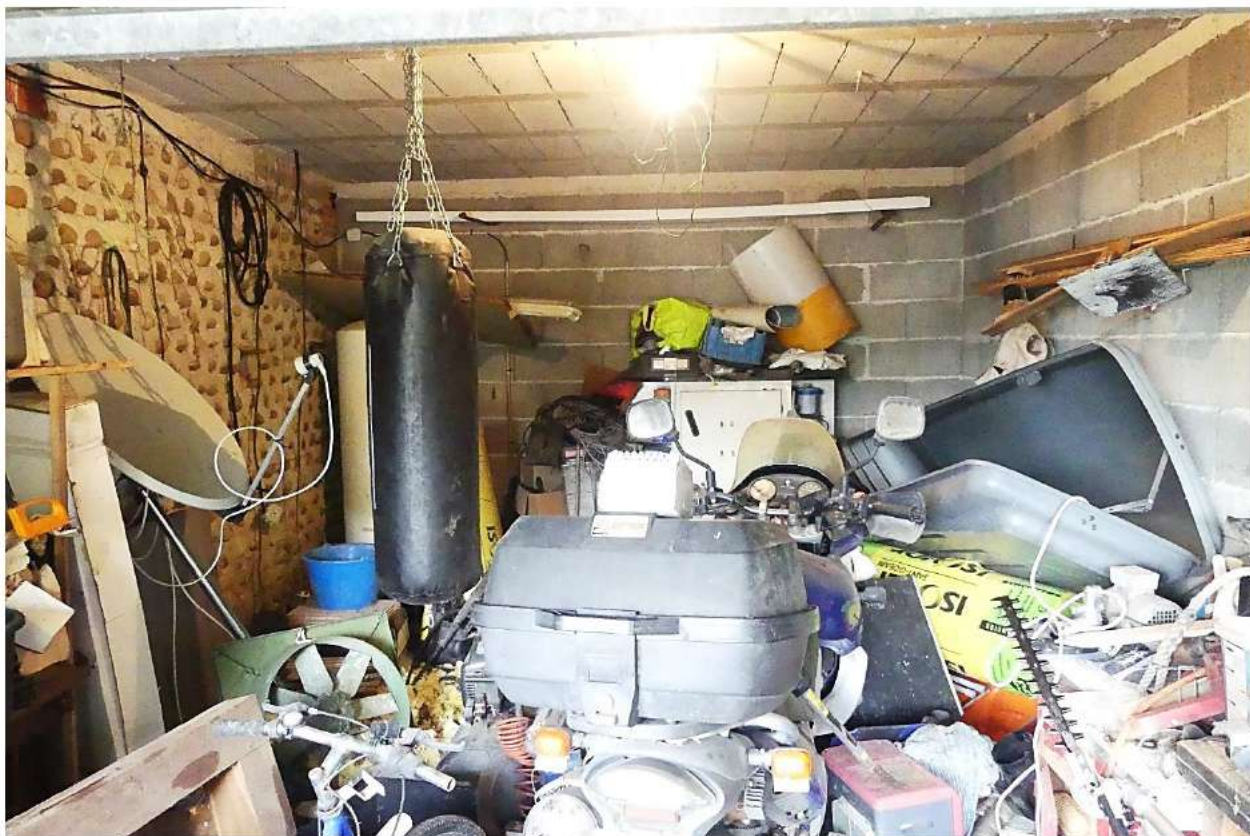
Garage au nord du rez-de-chaussée (21,05 m²) : on y accède en angle nord-est de la maison par un portail métallique relevant manuellement. Le plafond est un hourdis en parpaings à l'état brut avec poutrelles en béton. Les murs sont soit en galets anciens, soit en parpaings à l'état brut. Le sol est une dalle en béton à l'état brut. Il est équipé en électricité. Présence d'un tableau de fusibles électrique, d'un compteur et d'un disjoncteur électriques. Présence d'un cumulus électrique ne fonctionnant plus.
