# PROCES-VERBAL DE CONSTAT

▷ Référence CONSTAT : 314797

Lequel avocat m'a requis à l'effet de dresser le procès-verbal de description de l'ensemble immobilier situé 1 rue du Maréchal de Metz 55000 BAR-LE-DUC, cadastré section AO n°177 lieudit « 1 rue du Maréchal de Metz » d'une contenance de 00 hectare 01 are 10 centiares (Cf. ANNEXE 1), dans le cadre de la procédure de saisie immobilière engagée à l'encontre Monsieur [PARTIE SAISIE 1] et Madame [PARTIE SAISIE 2] et procédant à la suite d'un commandement de payer valant saisie immobilière délivré par acte du Ministère du Procureur Général Cour de justice de l'Ontario 393, rue Main Haileybury ONTARIO P0J 1K0 CANADA en date du 28 avril 2025.

Il s'agit d'un immeuble locatif sis 1 rue du Maréchal de Metz 55000 BAR-LE-DUC cadastré section AO n°177 lieudit « 1 rue du Maréchal de Metz » d'une contenance de 00 hectare 01 are 10 centiares lequel se compose comme suit :

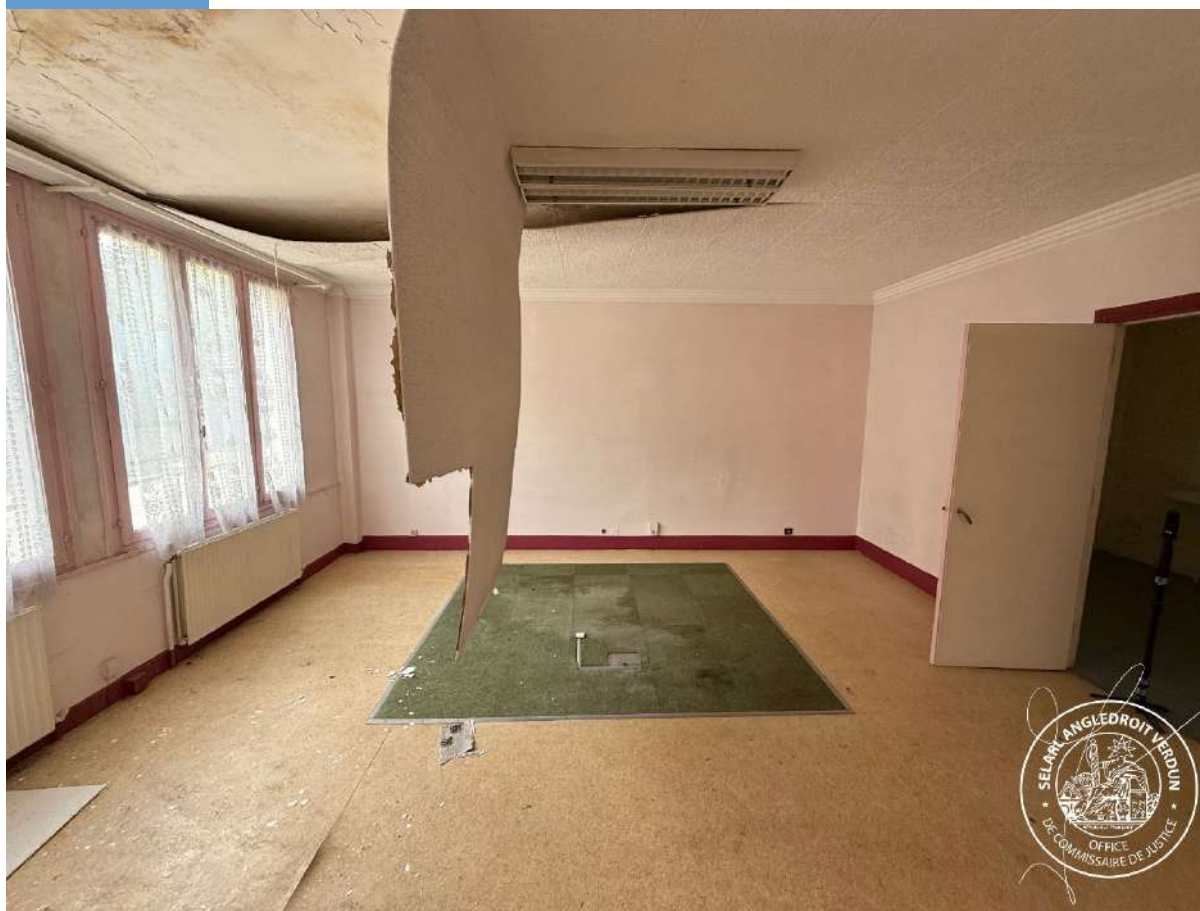
N°10.

| ÉLÉMENT | DESCRIPTION | ÉTAT GÉNÉRAL |
|---|---|---|
| <b>Plafond</b> | <p>En lattis plâtré revêtu de dalles en polyester. Une grande partie de ces dalles est décollée comme l'attestent les prises vues.</p> <p>Présence d'importantes traces d'infiltrations, fissures et moisissure.</p> <p>Deux blocs néons en partie centrale de cette pièce.</p> | |

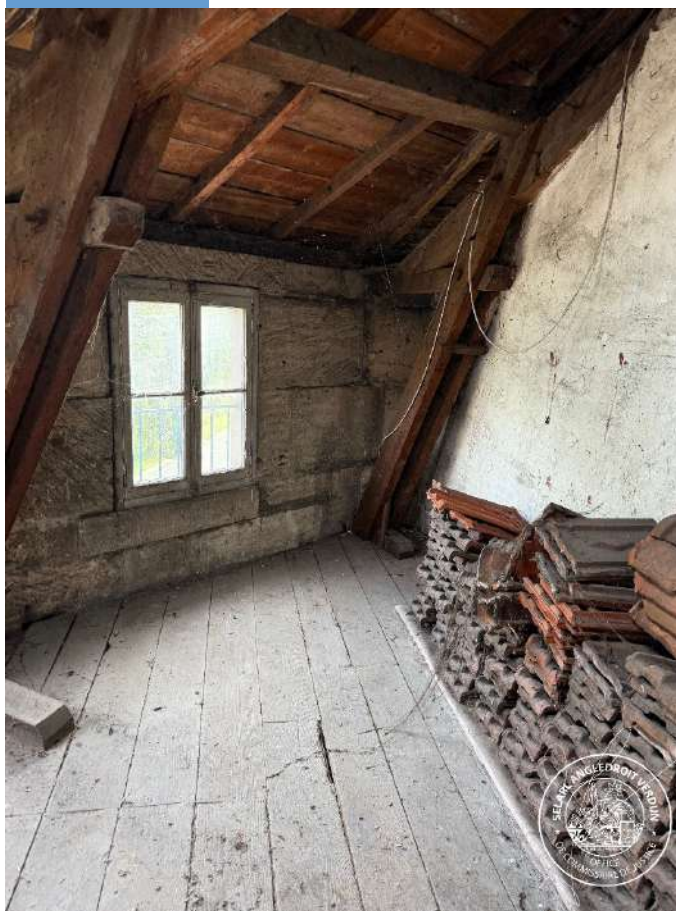
N°73.

| ÉLÉMENT | DESCRIPTION | ÉTAT GÉNÉRAL |
|---|---|---|
| <b>Plafond</b> | La charpente laissée à l'état brut, ainsi que la volige apparente. Un jour visible au niveau du faîtage, susceptible d'être, pour partie, à l'origine de certaines infiltrations affectant l'immeuble.<br><br>Une trappe de visite métallique sur toiture à vitrage grillagé. | |

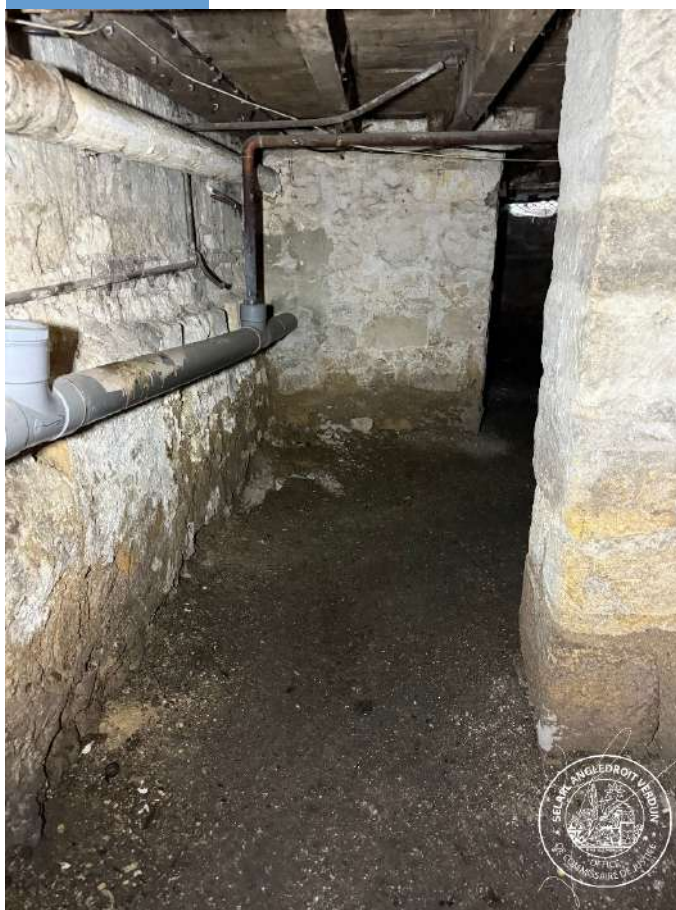
N°78.

| ÉLÉMENT | DESCRIPTION | ÉTAT GÉNÉRAL |
|---|---|---|
| <b>Sol</b> | À l'état brut, constitué de terre et de gravillons, le sol présente une humidité généralisée sur l'ensemble de sa surface. | |
