PROCES VERBAL DE DESCRIPTION DES LIEUX

L'AN DEUX MILLE VINGT TROIS et le TROIS OCTOBRE

Sur la commune de REGNY (42630), Rue de Verpière, Le Bourg Jalla, : dans un ensemble immobilier soumis au régime de la copropriété dénommé « Cité Jalla », composé de trois bâtiments et jardins, cadastré section AP n° 102, lieudit « rue de Verpière », pour une contenance de 13a et 47ca.

Je constate que l'immeuble dont Monsieur GRIFFON est propriétaire est **une maison jumelée de ville**.

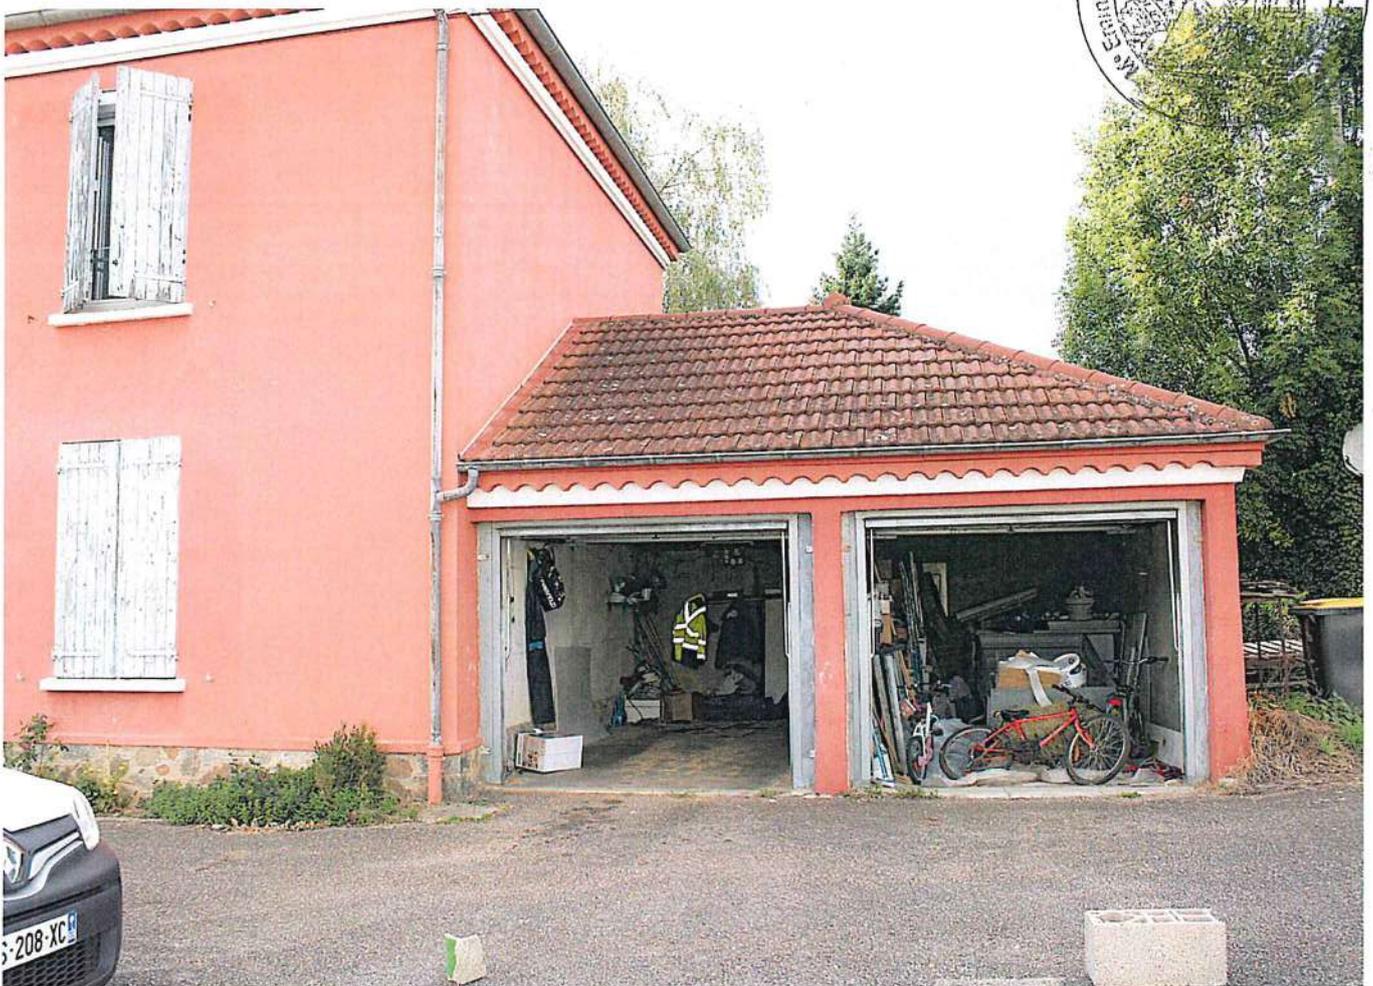
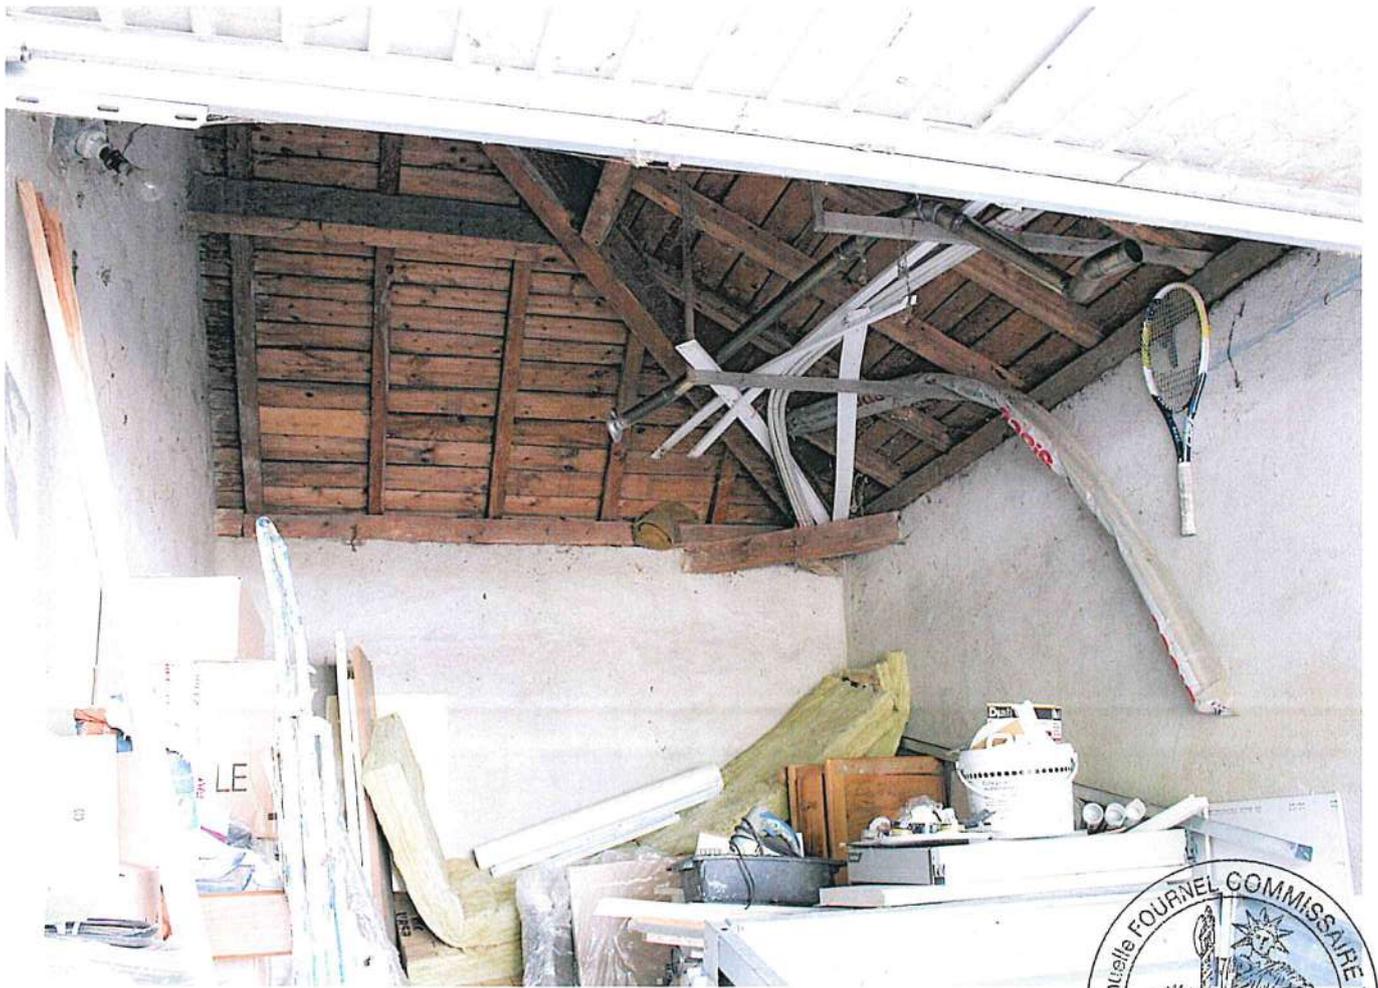
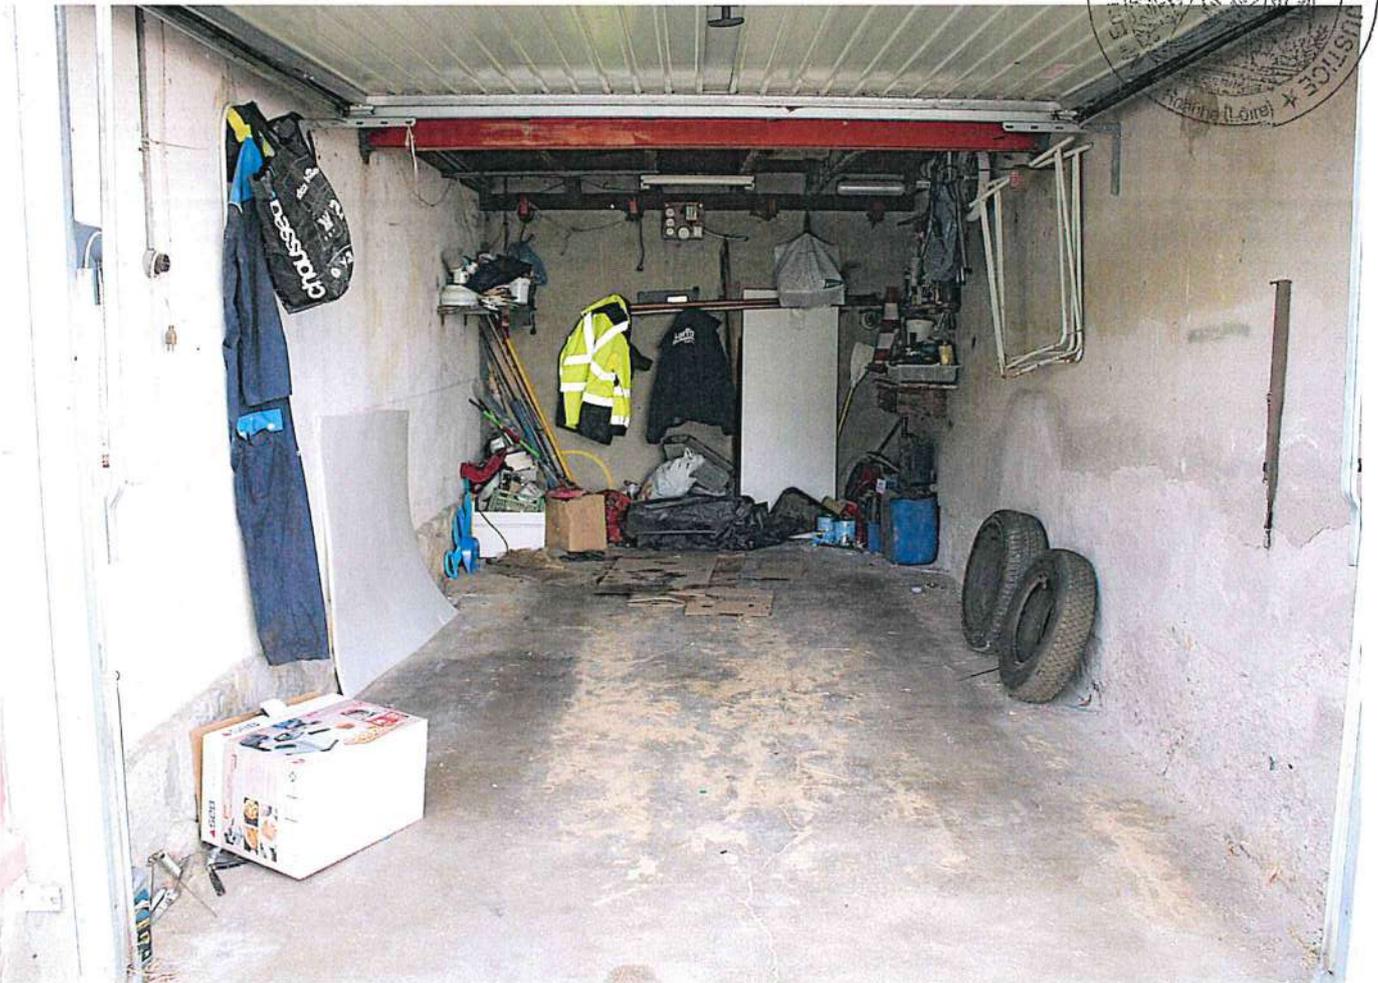
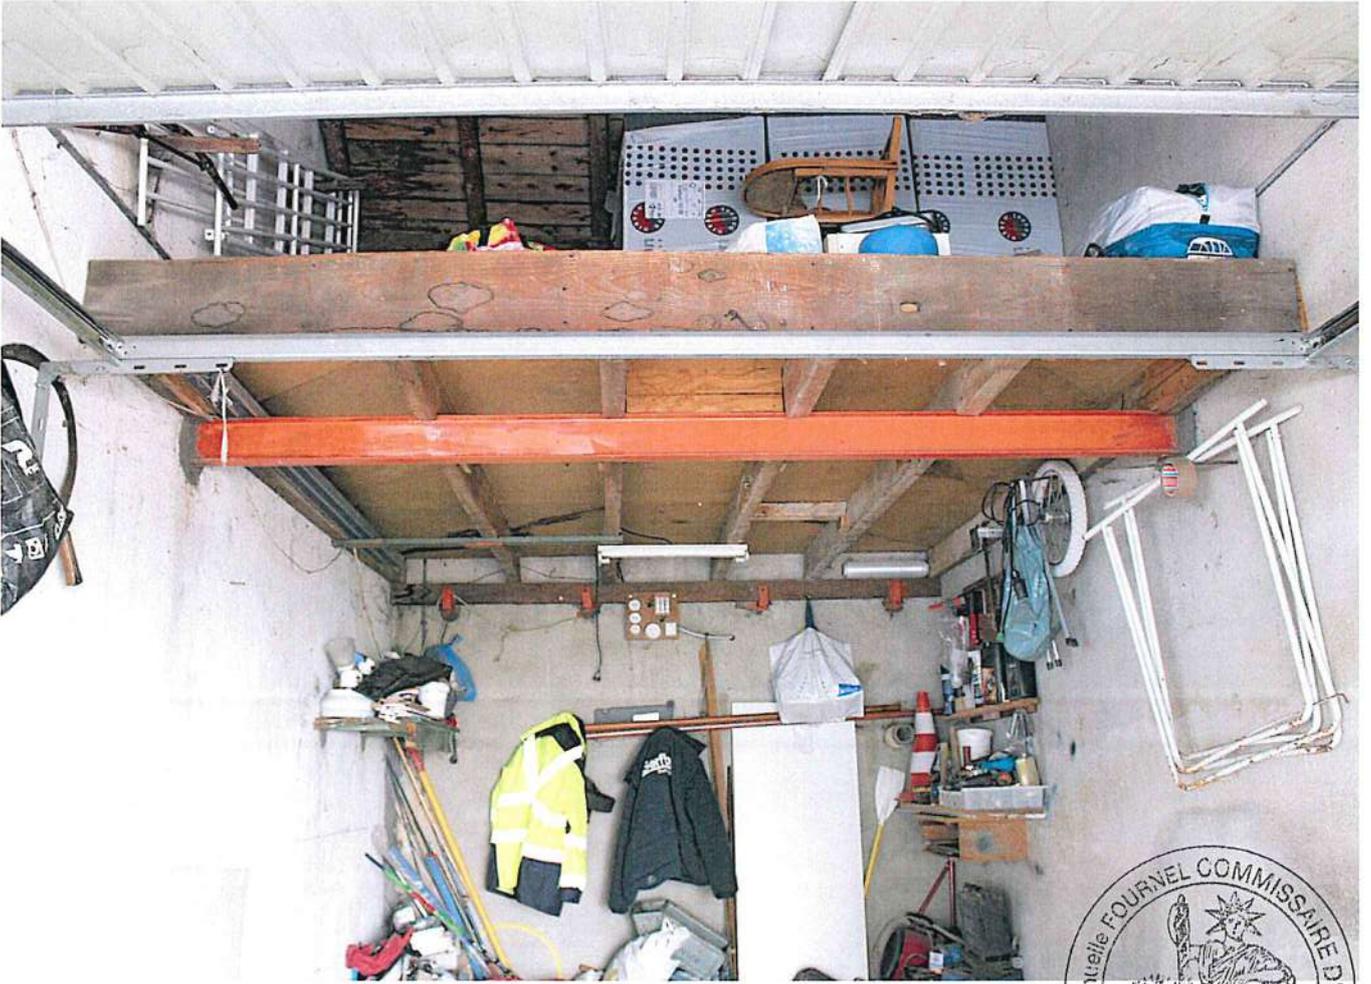
FACADE
D'ENTREE
ET GARAGES

Les deux garages de Monsieur GRIFFON sont équipés d'un sol en ciment.

Le sol est fissuré.

Les garages s'ouvrent grâce à des portes oscillo-battantes métalliques sans problème.

A l'intérieur, les murs sont à nu, cimentés.

Il y a un double plafond et sur le garage de gauche, il y a une mezzanine en bois.

J'accède ensuite à la partie logement via un escalier de trois marches cimentées.
Les marches sont fissurées, ébréchées.
L'usage n'en est pas gêné.

J'entre à l'intérieur du logement via une porte en PVC avec un oculus vitré après avoir passé un porche.
La porte présente des traces de coups, des traces noires et des rayures, elle est tachée.
Il y a une sonnette sur le côté droit.

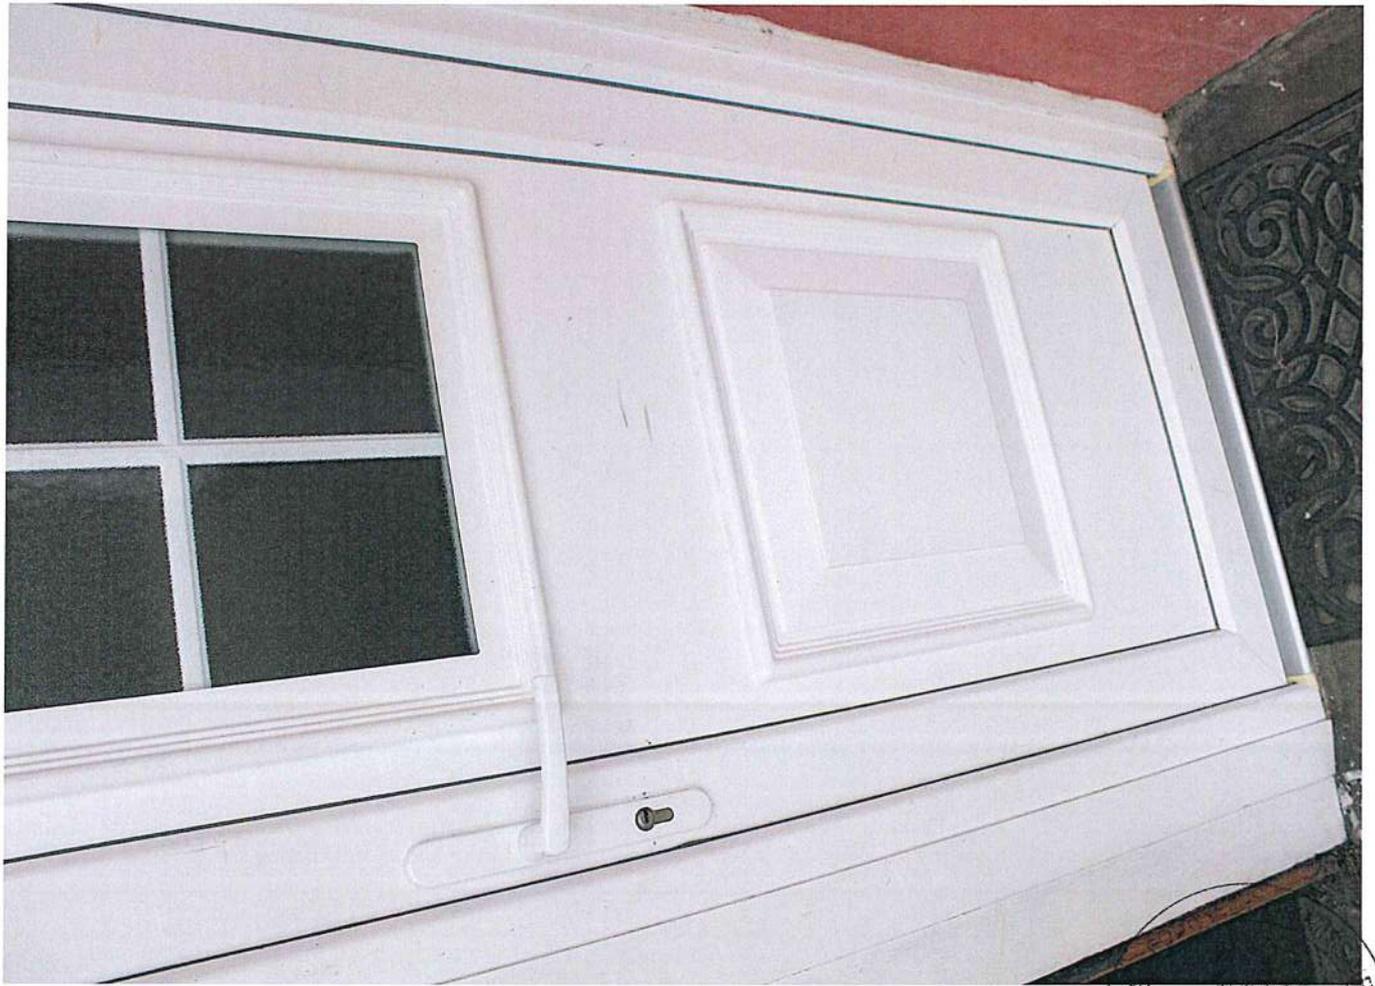
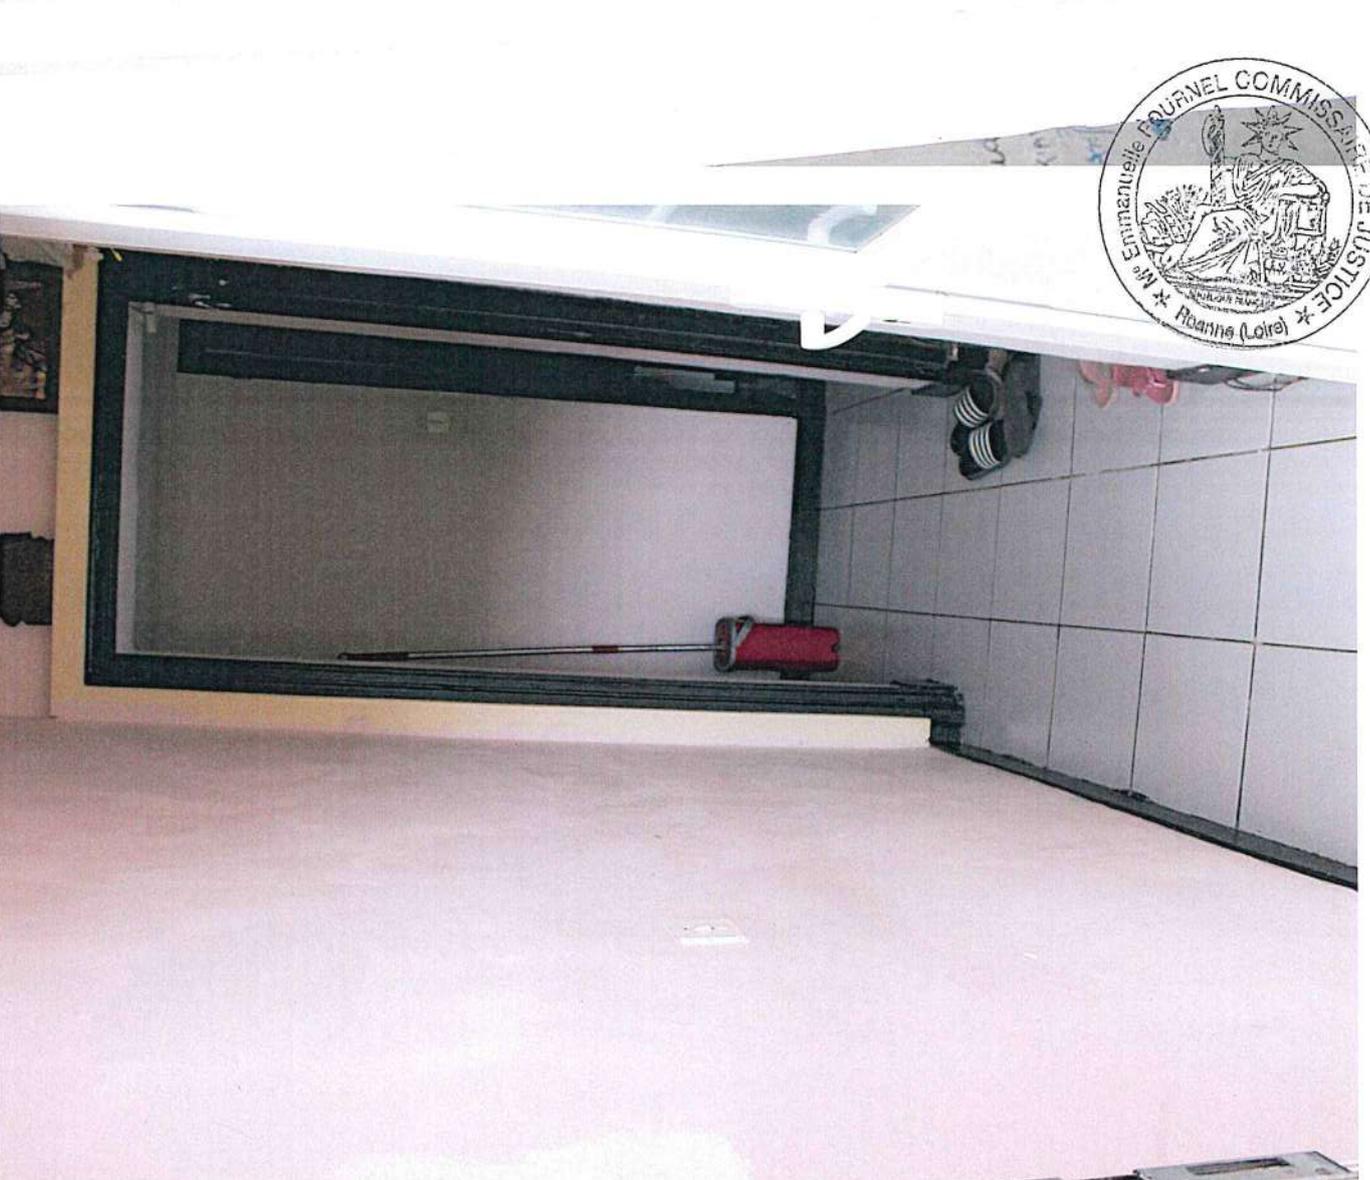
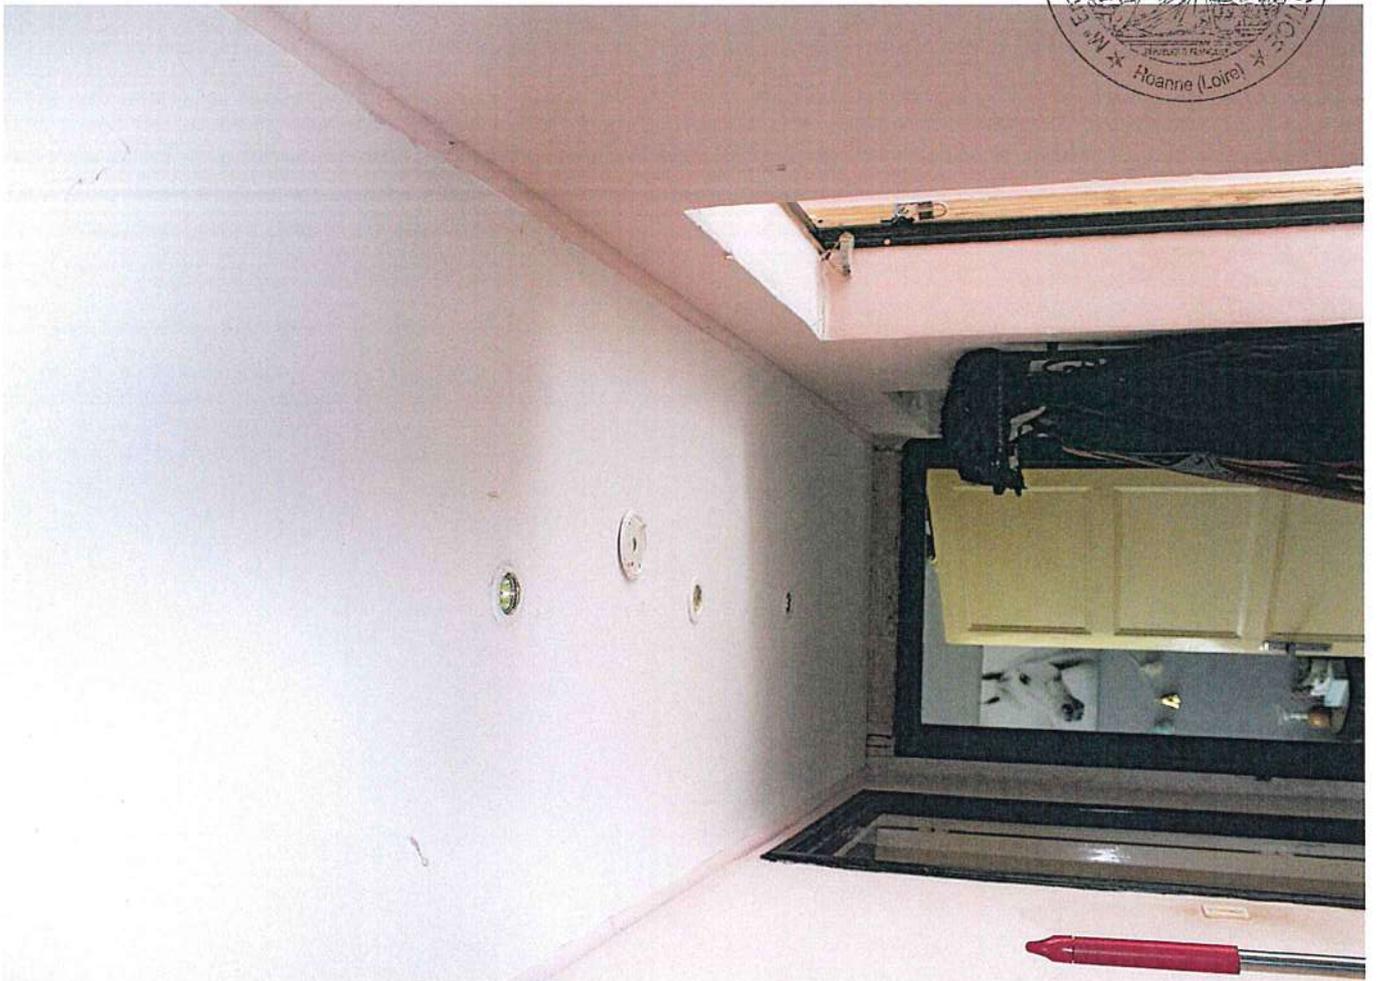
ENTRÉE
DEGAGEMENT
COULOIR DE
DISTRIBUTION

Le sol est en carrelage blanc et il est fendu.

Sur les murs, il y a de la peinture rose, nombreuses traces de vie, taches.

Immédiatement sur la gauche, deux gros éclats dans le plâtre.

Le plafond est peint en blanc. Il y a beaucoup de toiles d'araignée.

Trois spots lumineux, seulement deux fonctionnent.

Au sol, des fils électriques qui pendent.

Dans ce dégagement le sol est en carrelage blanc, il présente des impacts.

Je note de nombreuses épaufures à l'angle des murs, taches noires, traces de vie.

Le plafond est peint en blanc avec trois spots lumineux, seulement un fonctionne.

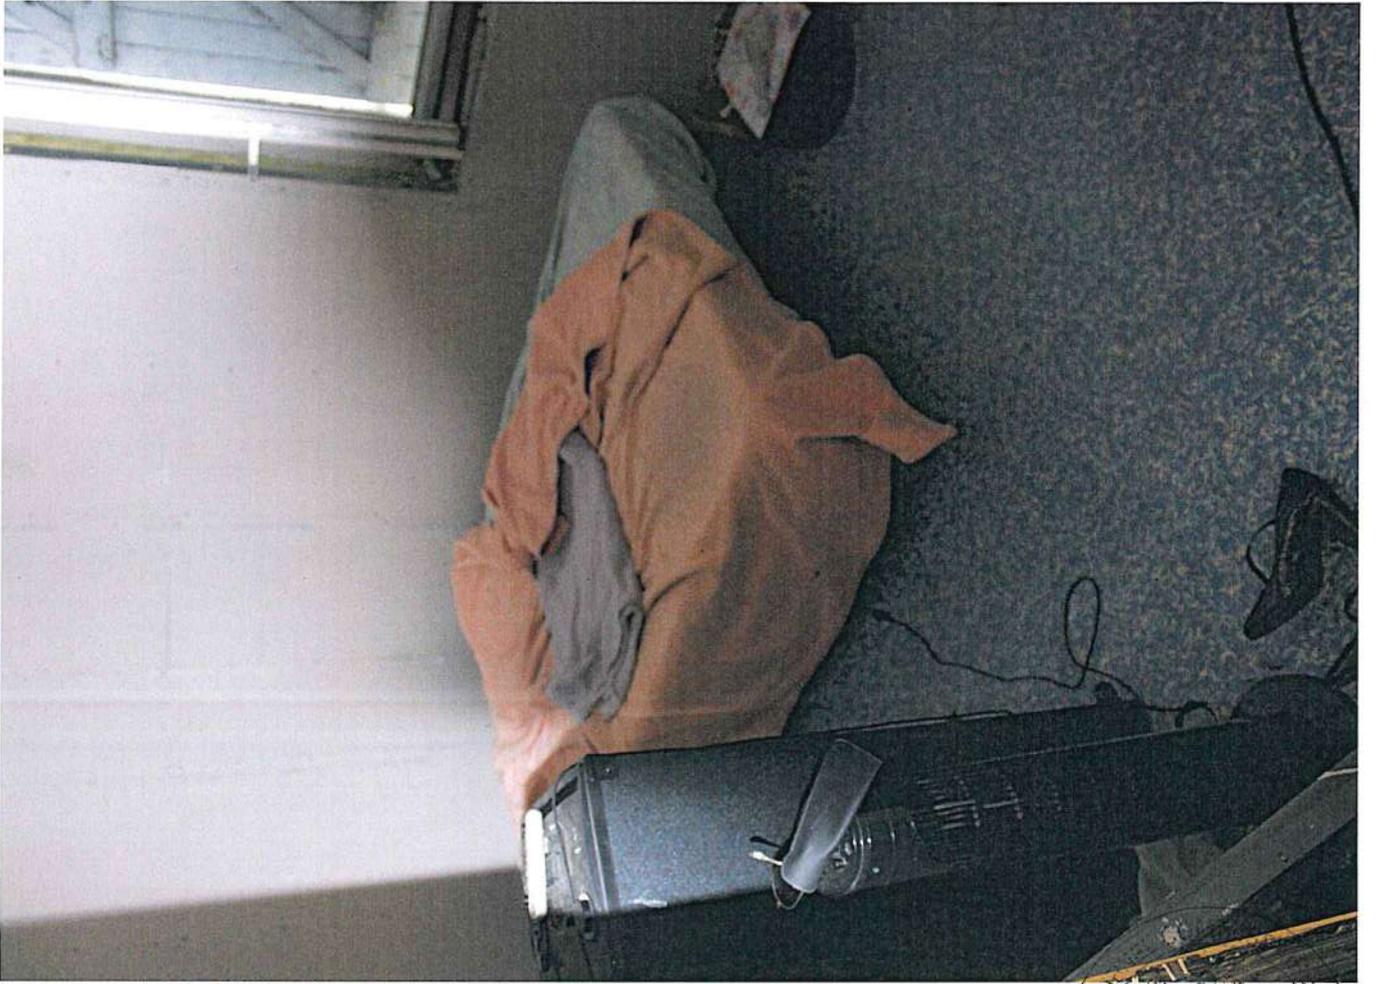
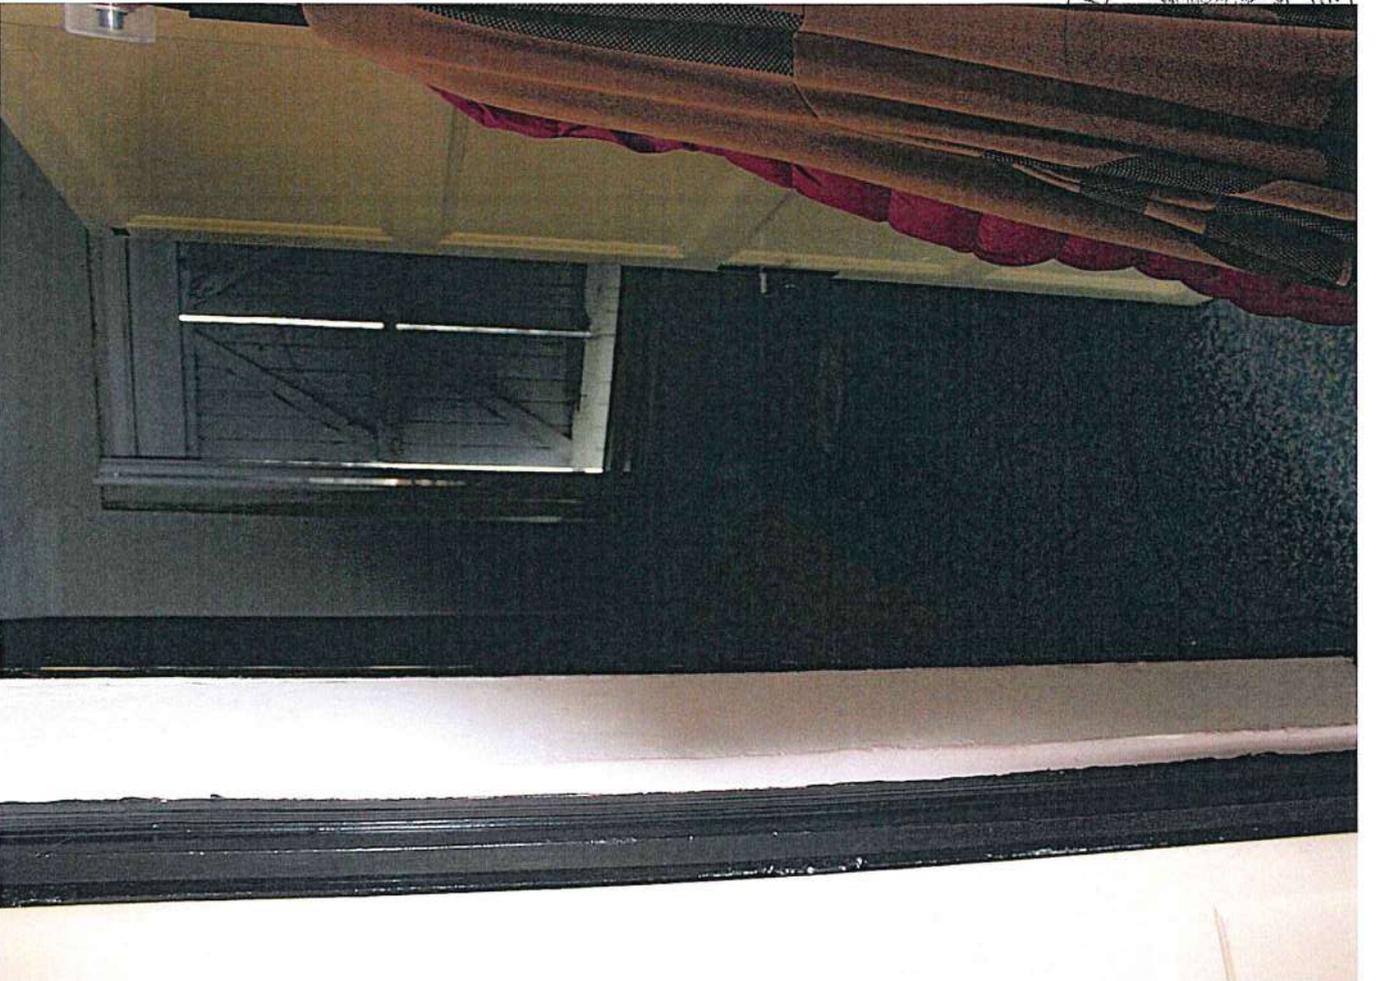
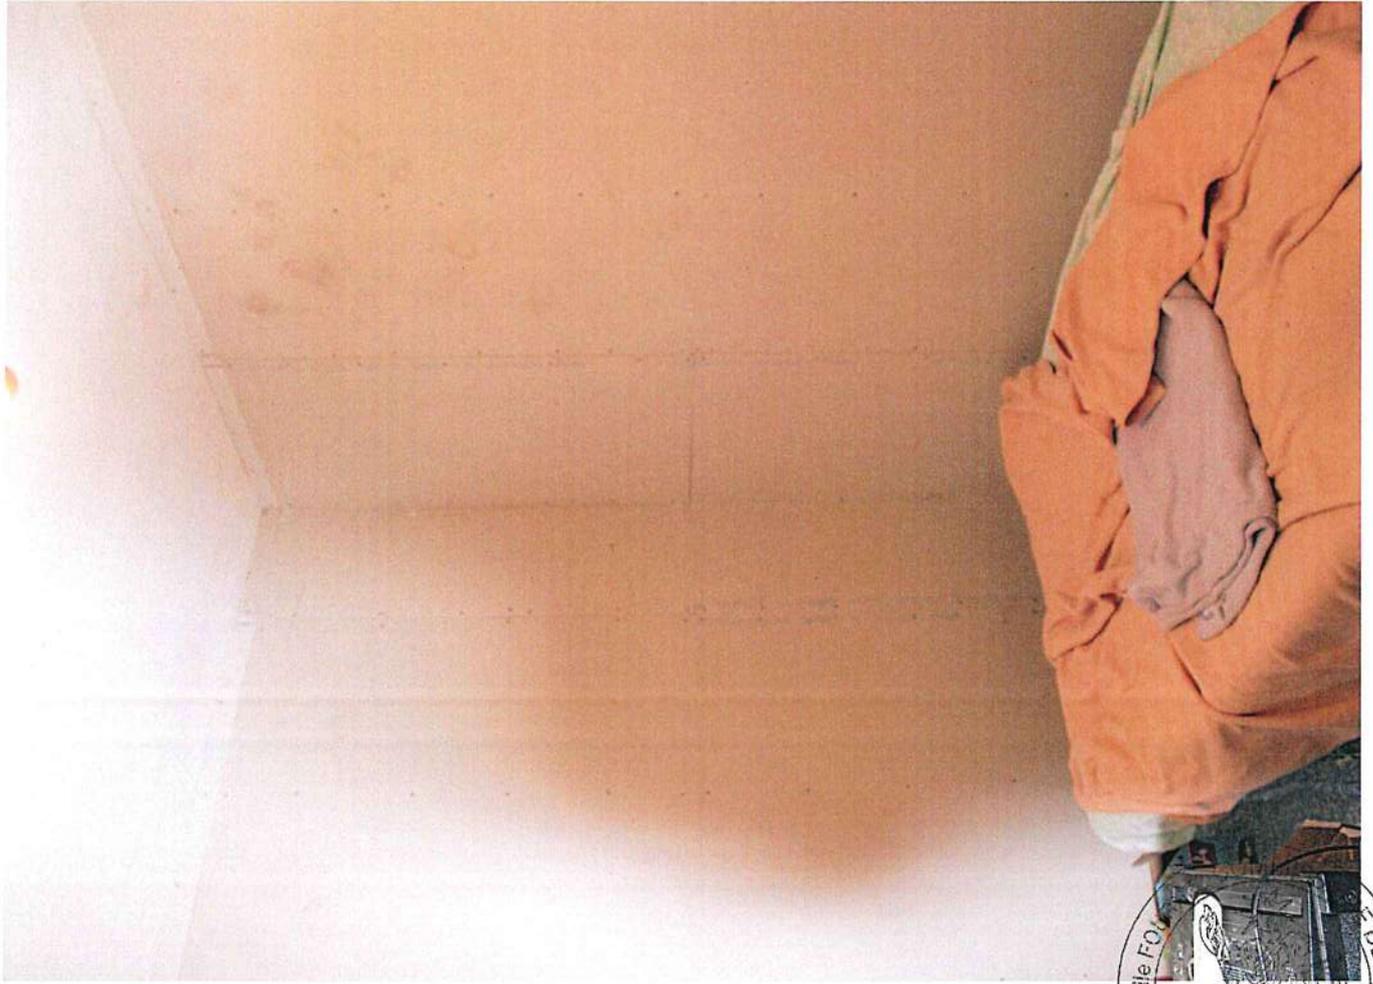
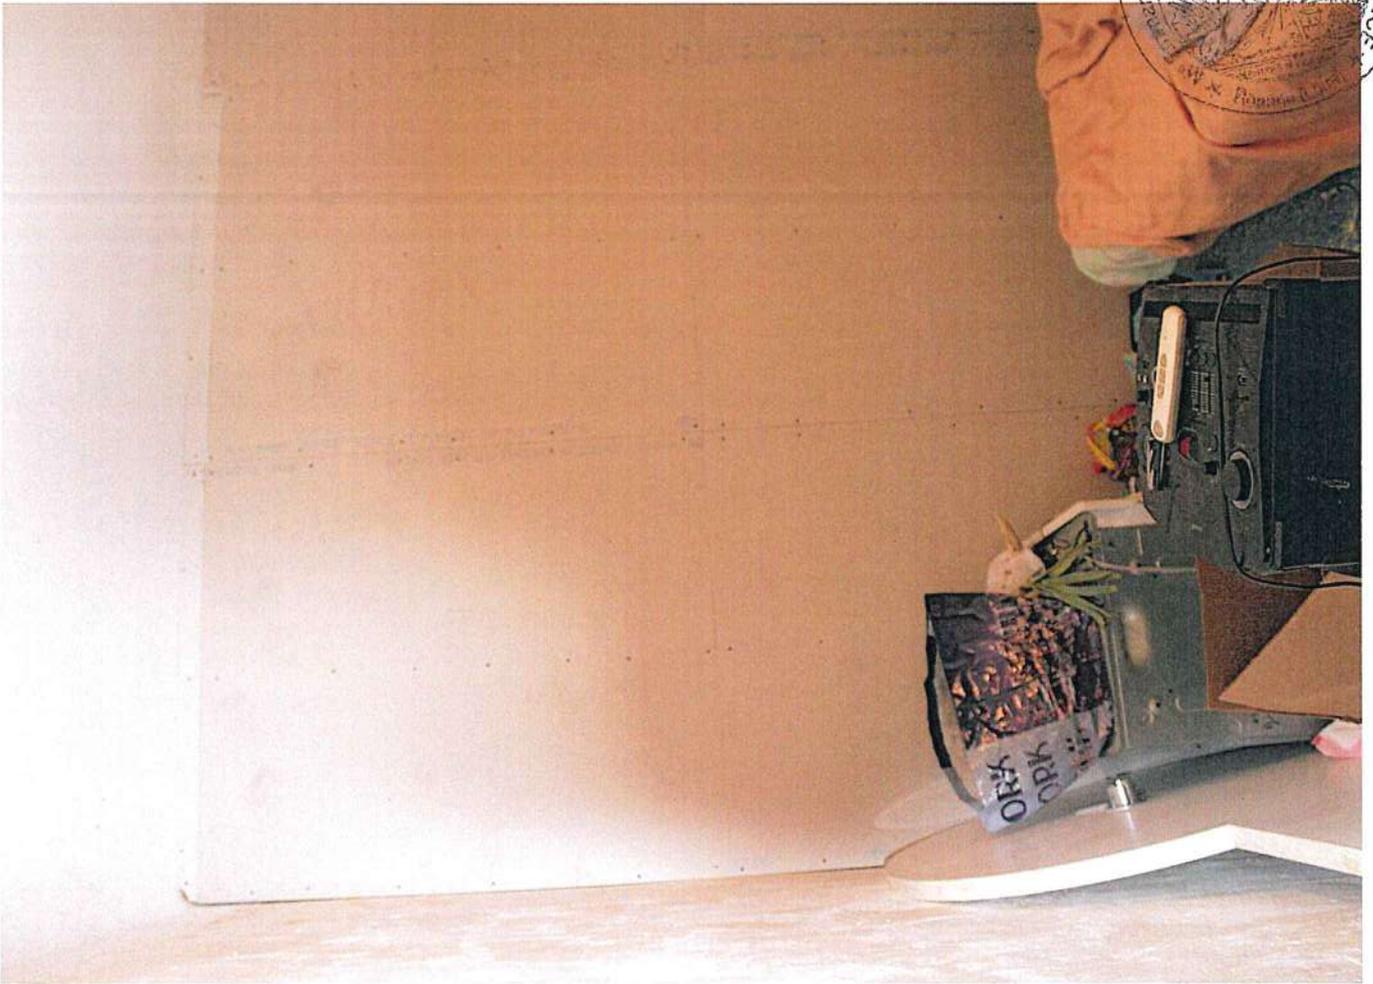
CHAMBRE 1

On entre dans la première chambre sur la droite via une porte en bois peint avec poignée métallique qui est à refixer.

La porte est sale et souillée.
La peinture est éclatée au niveau de fermeture sur la droite.

Je note que deux murs sont à nu.
La tapisserie a été enlevée.
Les deux autres murs sont recouverts de plaques de Placoplatre.

Au plafond, un projeté blanc peint en état d'usage avancé.

Un chauffage avec une vanne thermostatique en état d'usage, poussiéreux et sale.

Une fenêtre PVC blanc, double vitrage, sale, avec deux vantaux.
A l'extérieur, des volets en bois très usagés, la peinture est abîmée.

Au-dessus du congélateur, un placard en hauteur ancien, peinture souillée, qui ne peut pas s'ouvrir car il est bloqué avec les plaques de placoplâtre murales.

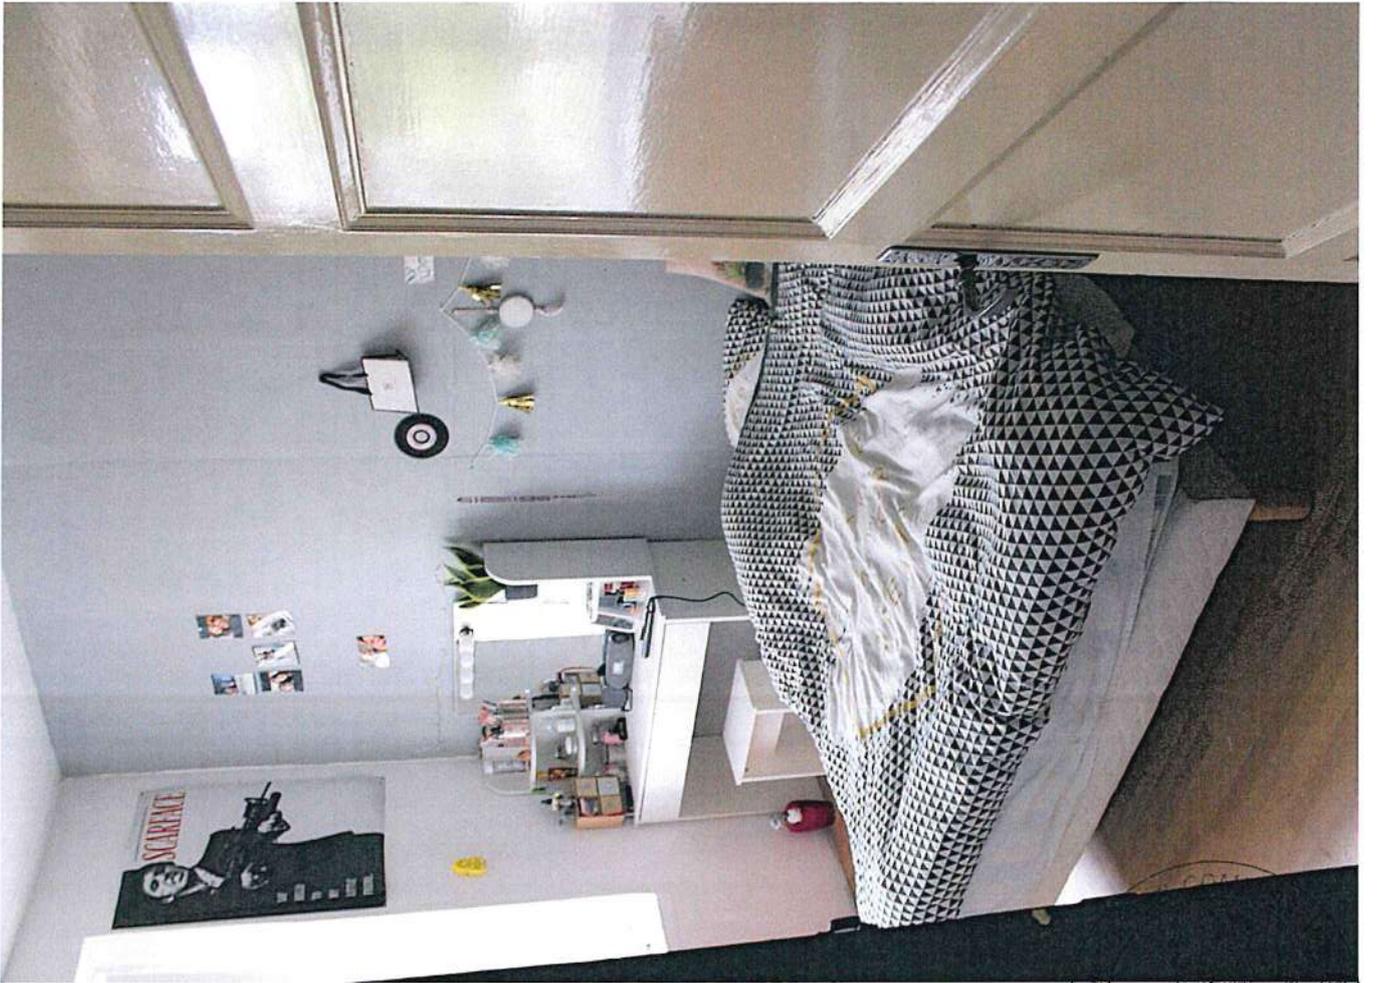
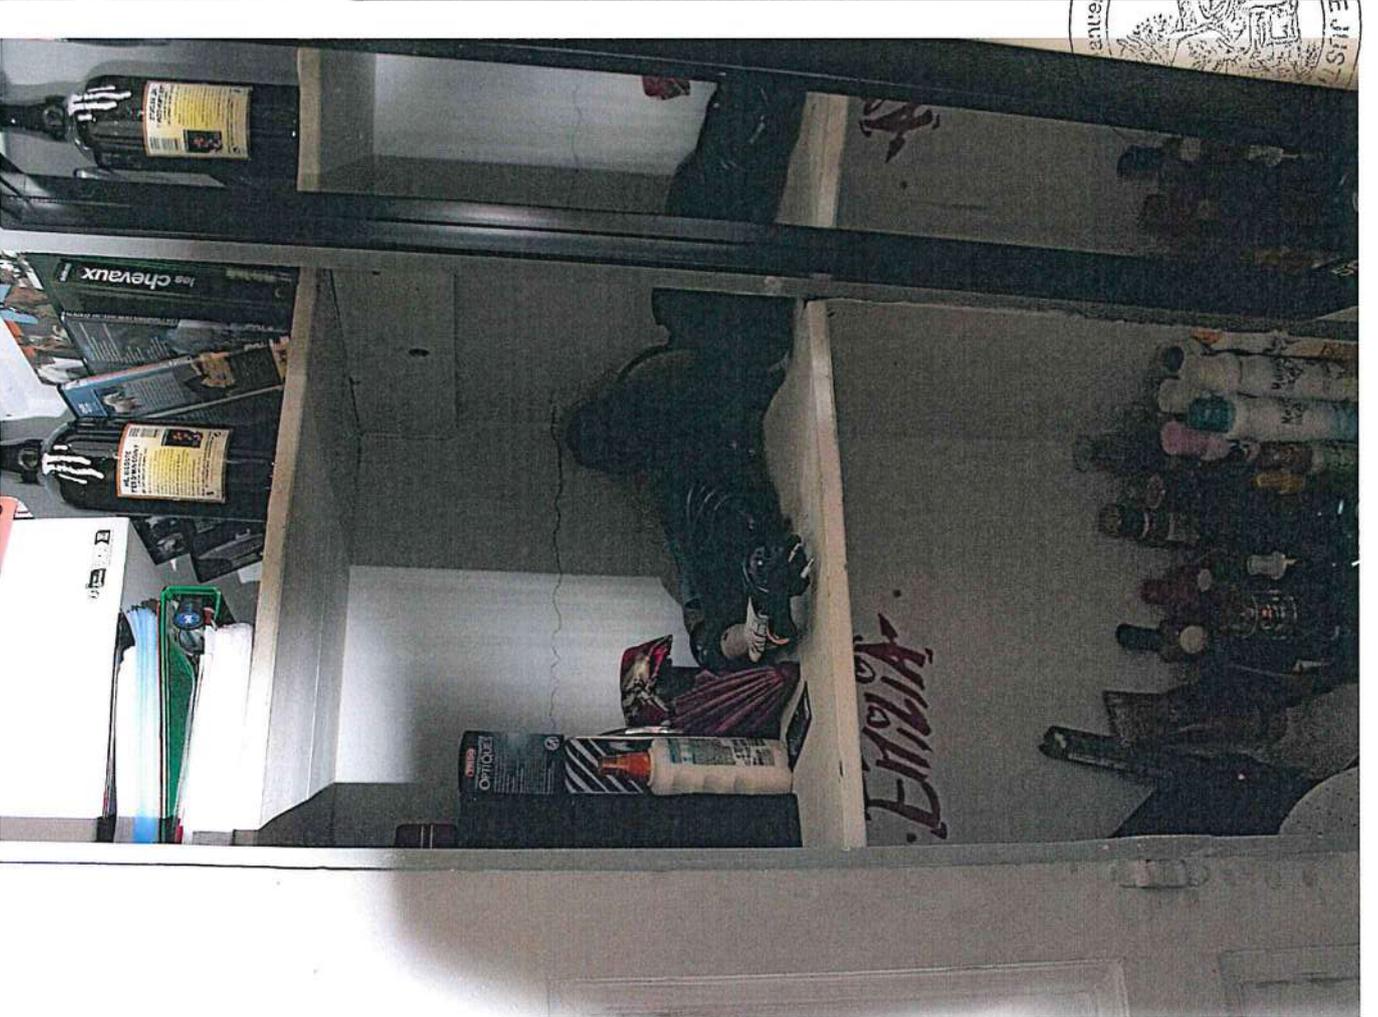
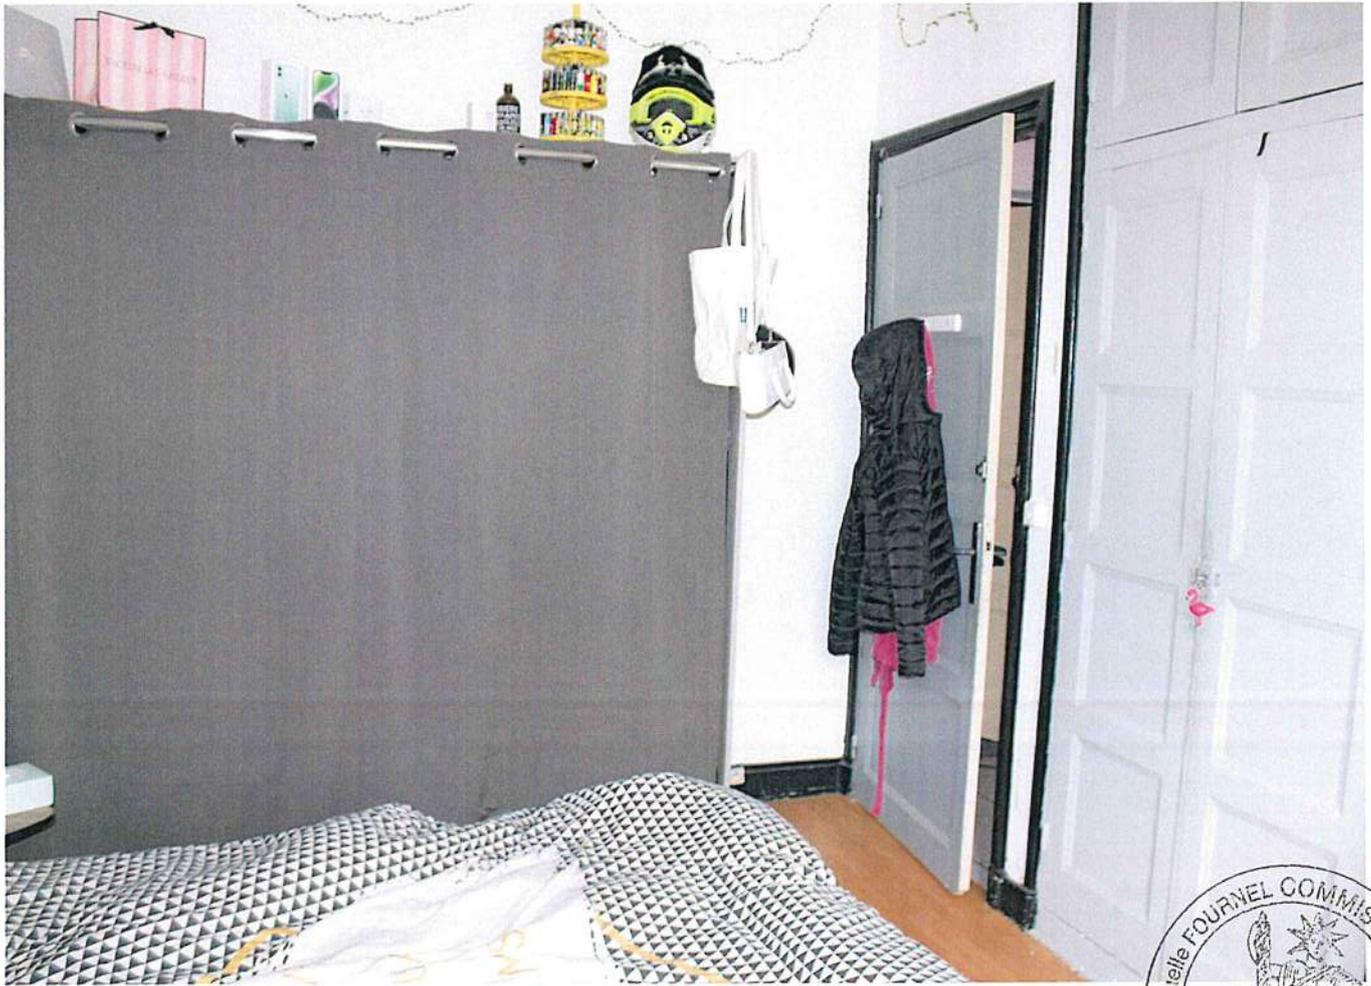
CHAMBRE 2

On entre via une porte en bois peint ancienne.

La peinture est fissurée et écaillée.

La poignée métallique est à refixer.

Au sol, un linoléum imitation parquet présentant des traces de peinture, en état d'usage avancé.

Sur le plâtre mural, je constate de nombreuses marques et défauts divers.

Un chauffage avec vanne thermostatique en état d'usage avancé.

Deux placards muraux : un placard bas et un placard haut. Deux portes en bois peint. Les portes sont souillées et tachées. A l'intérieur des étagères.
