PROCES VERBAL DE DESCRIPTION DES LIEUX

L'AN DEUX MILLE VINGT TROIS et le TROIS OCTOBRE

Sur la commune de REGNY (42630), Rue de Verpière, Le Bourg Jalla, : dans un ensemble immobilier soumis au régime de la copropriété dénommé « Cité Jalla », composé de trois bâtiments et jardins, cadastré section AP n° 102, lieudit « rue de Verpière », pour une contenance de 13a et 47ca.

Je constate que l'immeuble dont Monsieur GRIFFON est propriétaire est **une maison jumelée de ville**.

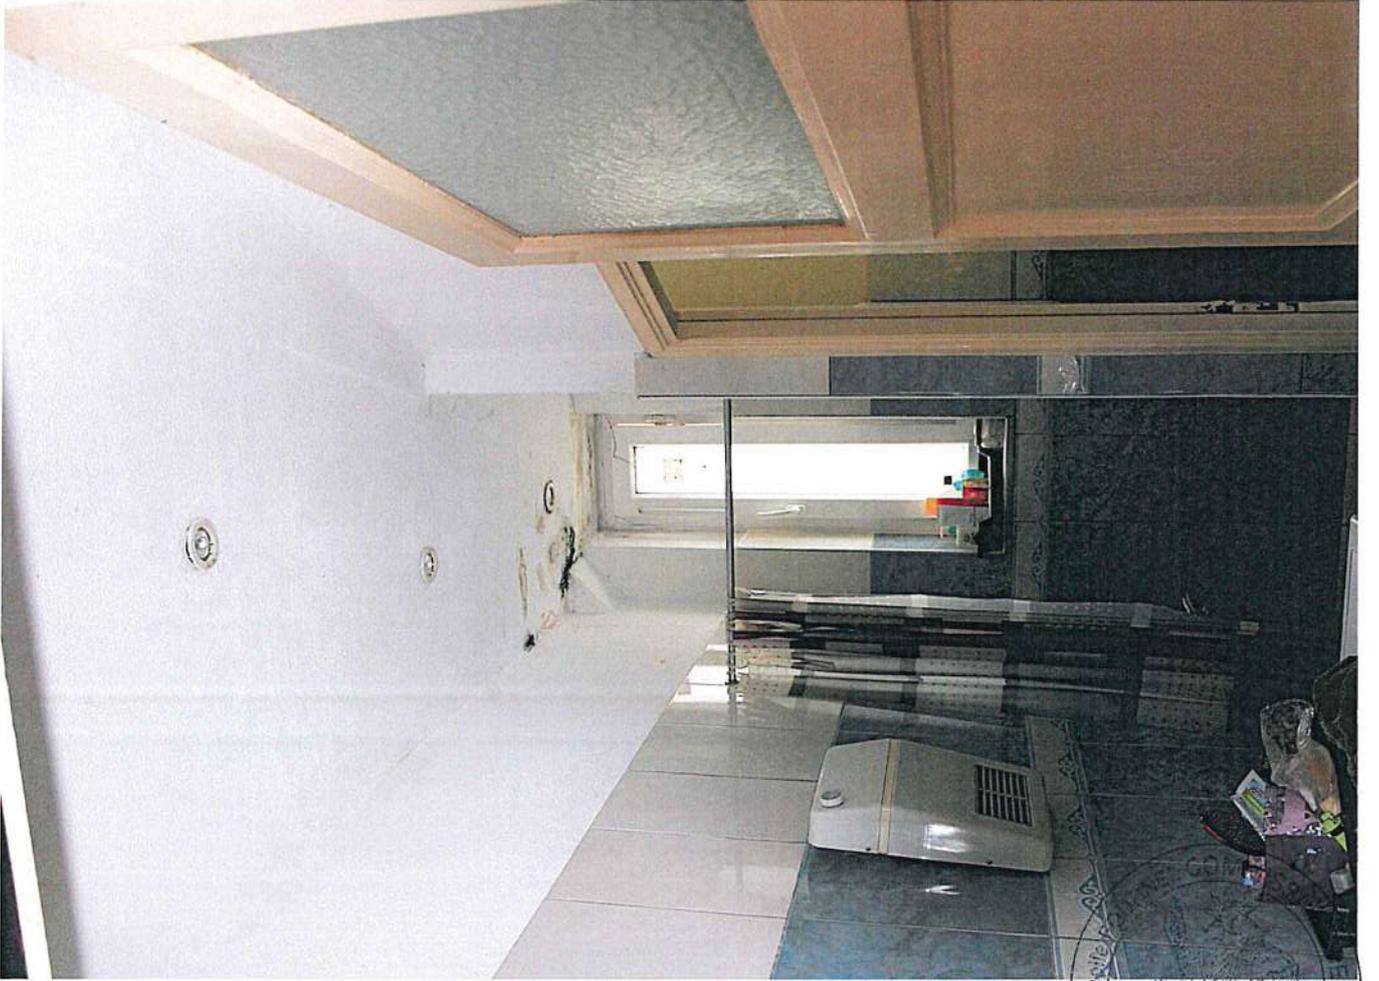
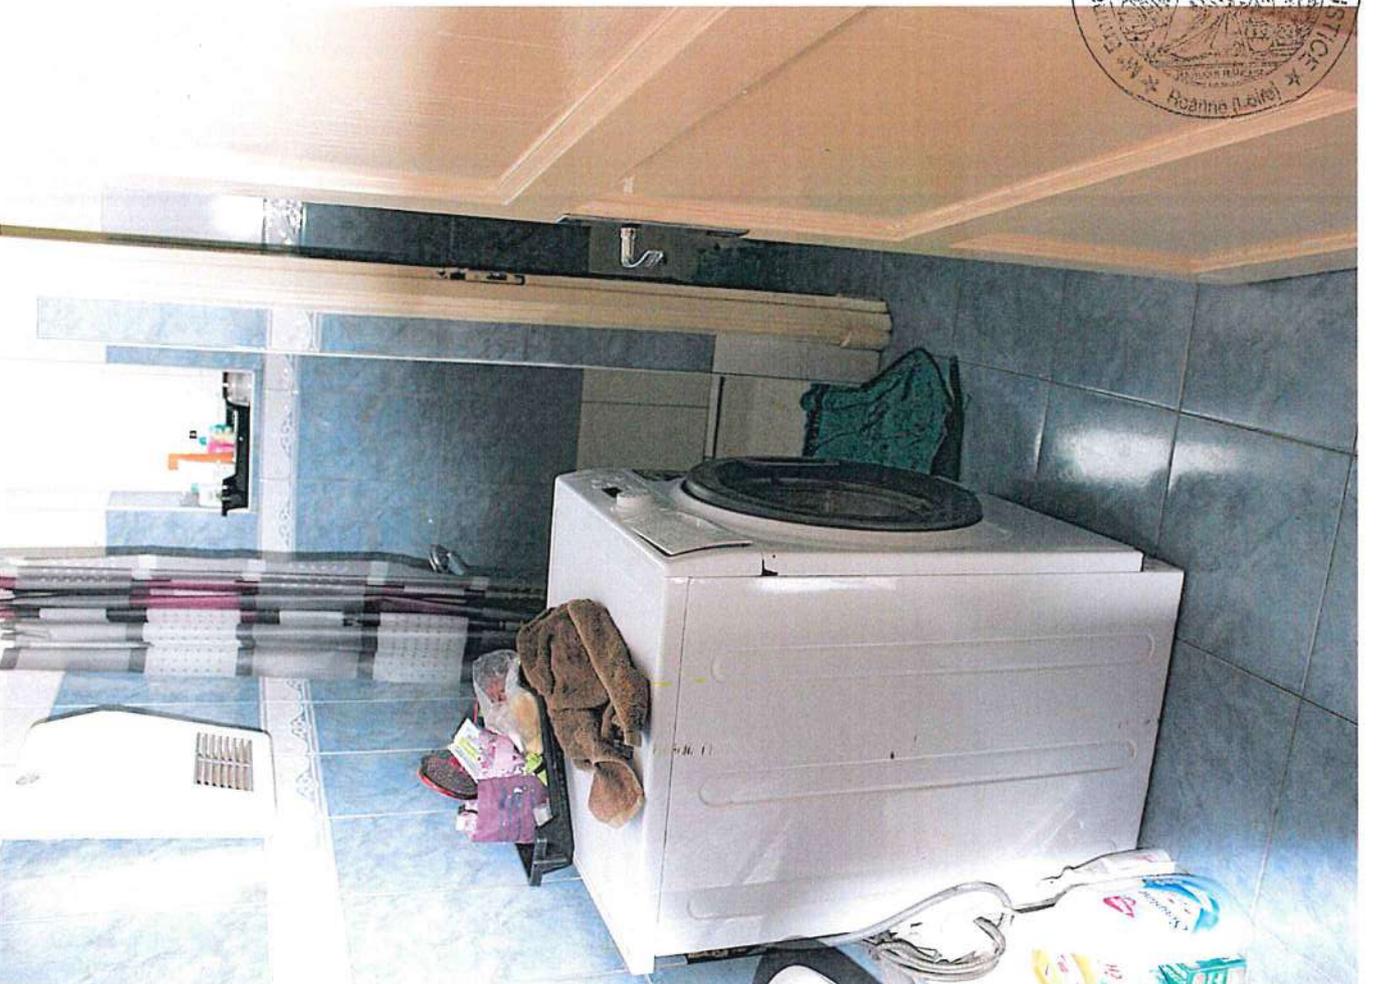
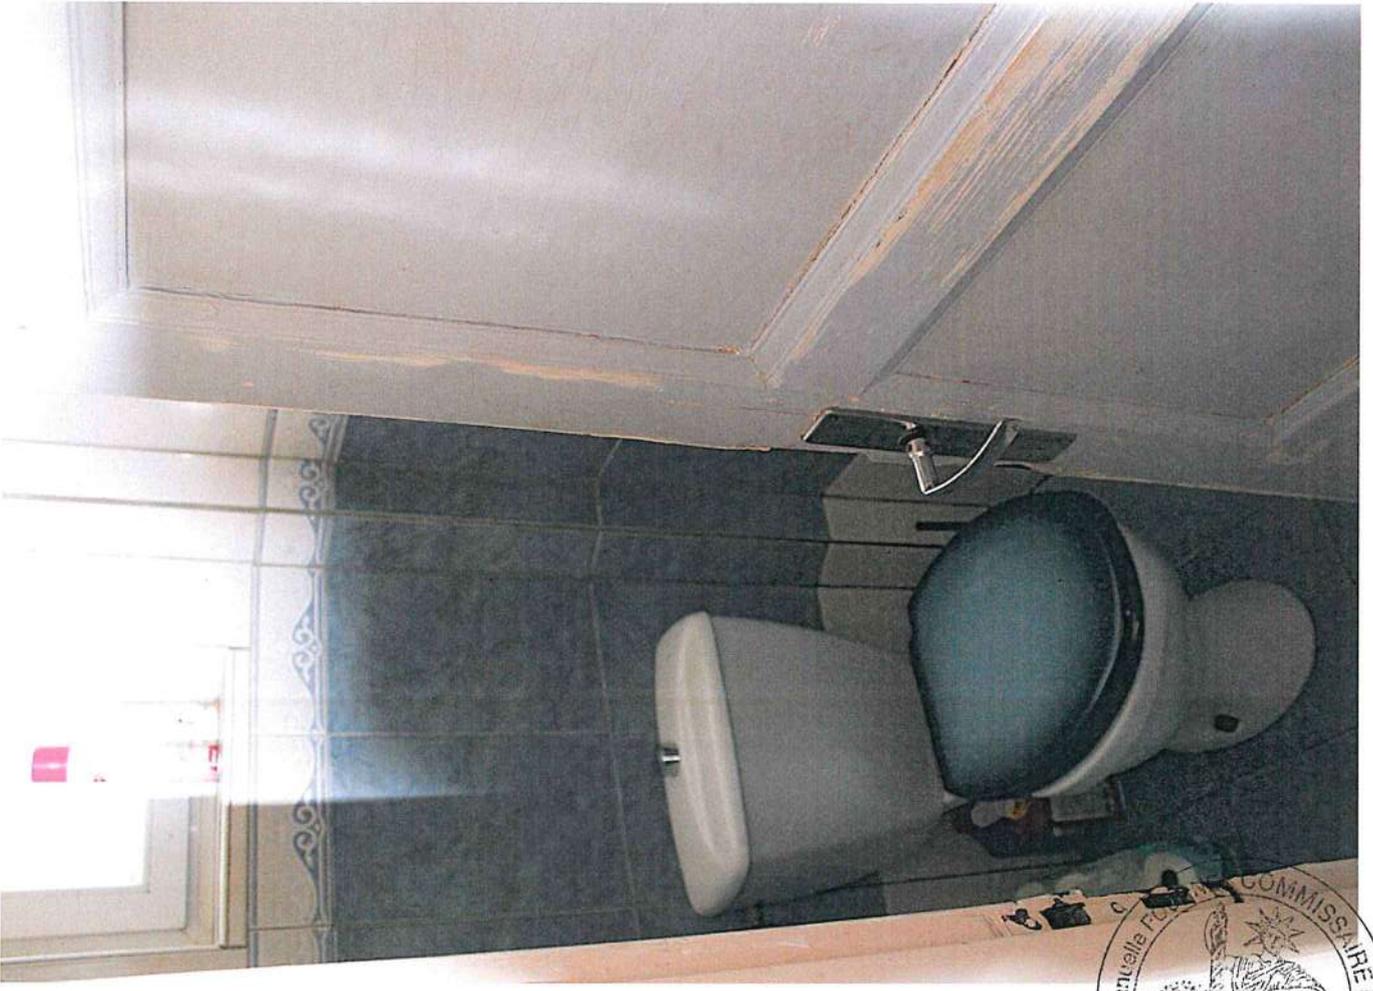
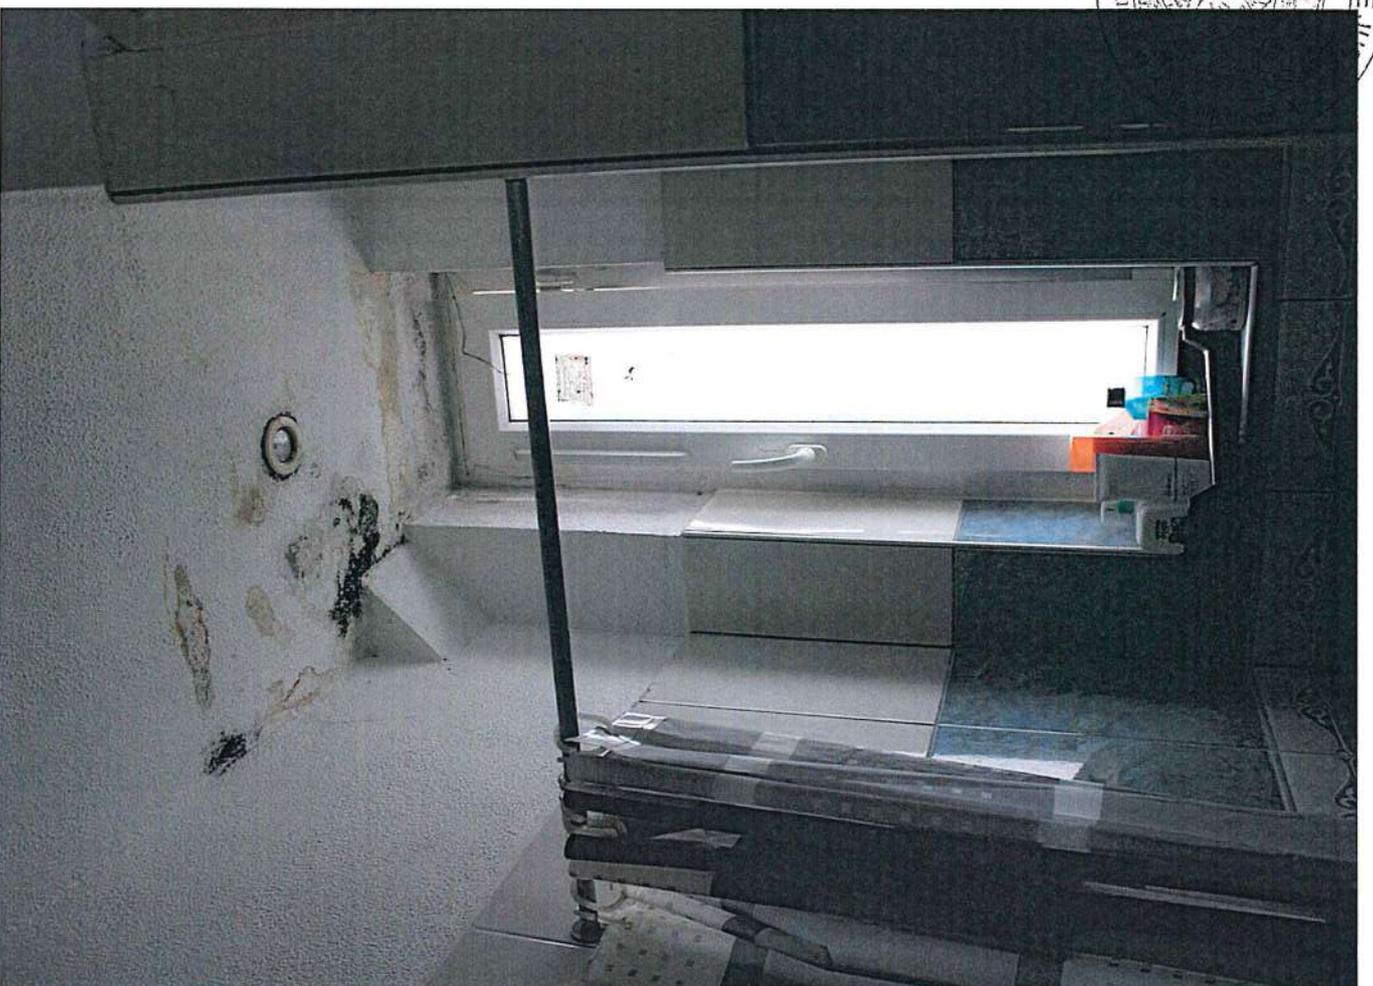
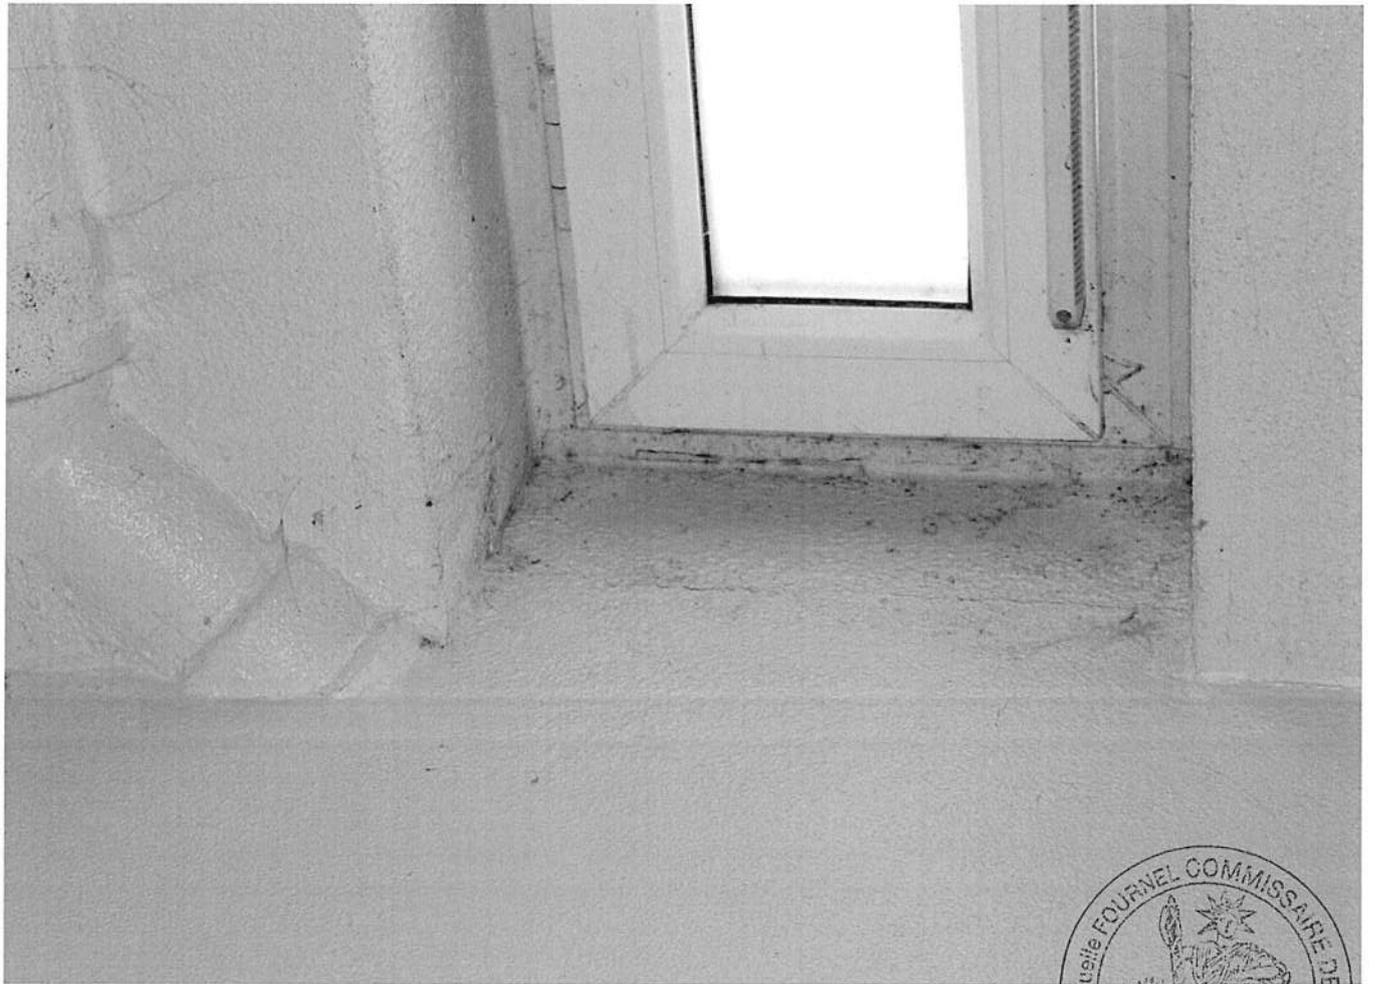
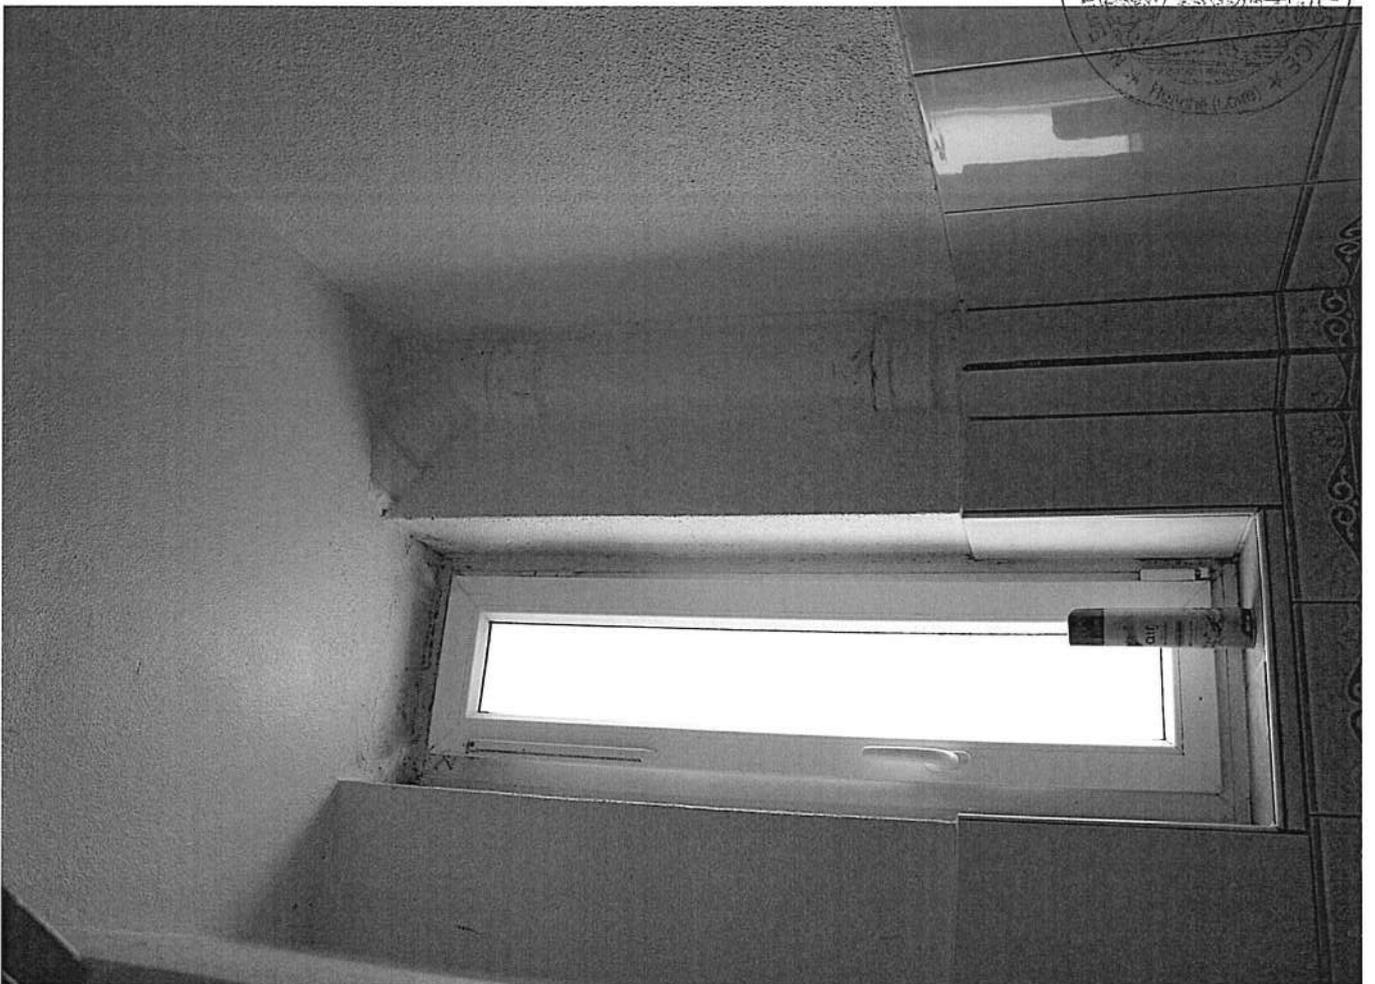
SALLE D'EAU ET TOILETTES

La serrure est à refixer.

Le sol est recouvert de carreaux bleus, ébréchés pour certains.

Equipements électriques : un interrupteur à l'extérieur dans le couloir qui permet d'actionner trois spots lumineux, seul un fonctionne.

Au-dessus de cette fenêtre, le plafond est taché, moisi largement.

Un petit lavabo voit son robinet mitigeur désaxé.

Je note dans la faïence un large trou d'évacuation.

La poignée est à refixer.

Le bois est cassé au niveau de la fermeture.

Les joints ciment sont à revoir.

La pièce est équipée d'une fenêtre oscillo-battante en PVC blanc, je note la présence de moisissure au-dessus de la fenêtre.

Le plafond est peint en blanc/beige, la peinture est fissurée.

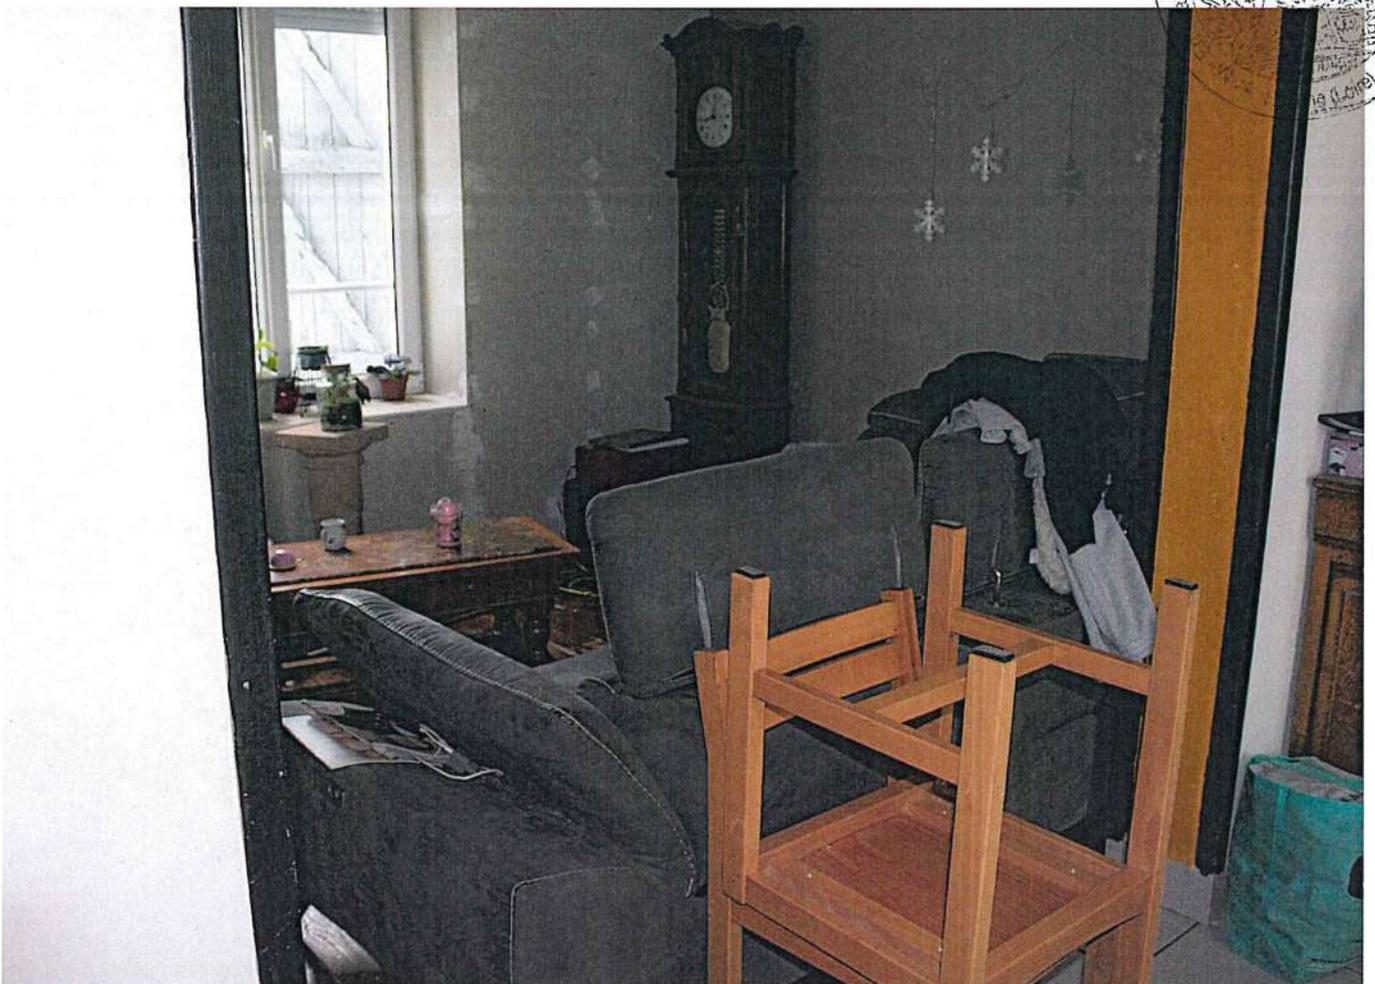
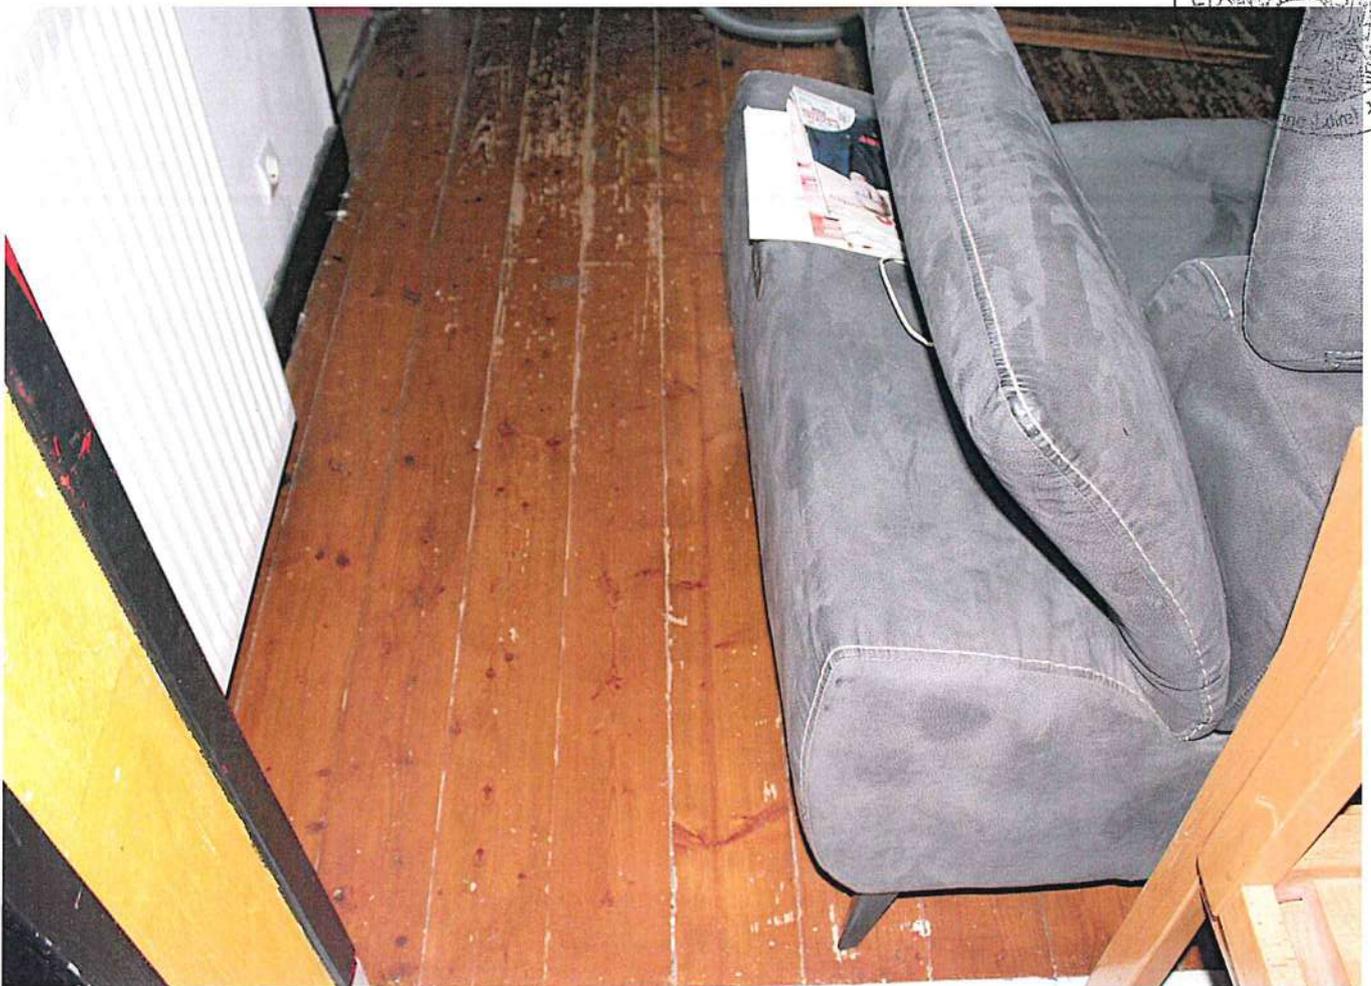
CUISINE, SALLE A MANGER, SALON

La porte présente des fissures et des éclats de peinture.

La porte comportait un oculus vitré, actuellement il n'y a pas d'oculus vitré mais du scotch et du plastique pour combler ce trou.

Ce salon-séjour est équipé d'un carrelage blanc qui présente des fissures et des impacts (notamment un impact en allant en direction de la baie vitrée).

Certains murs sont à nu, quelques traces de plâtre ; d'autres murs sont recouverts de papier de verre peint en blanc. Application grossière de la peinture.

La faïence de la cuisine est ébréchée.

Pour la partie cuisine, je trouve un ensemble de meubles bas et de meubles hauts en très mauvais état.

Il manque des tiroirs sur la partie évier.

Je note la présence de fils électriques dans un des meubles.

- présence de plâtre souillé et taché,
- présence de dalles plastiques peintes.

Il existe au plafond dans la partie cuisine un néon complètement souillé.

Pour la partie salle à manger, une baie vitrée coulissante à trois vantaux. Vitres rayées et sales.

Les poignées sont en état d'usage avancé.

Cette pièce est équipée d'un parquet en bois en état d'usage avancé.

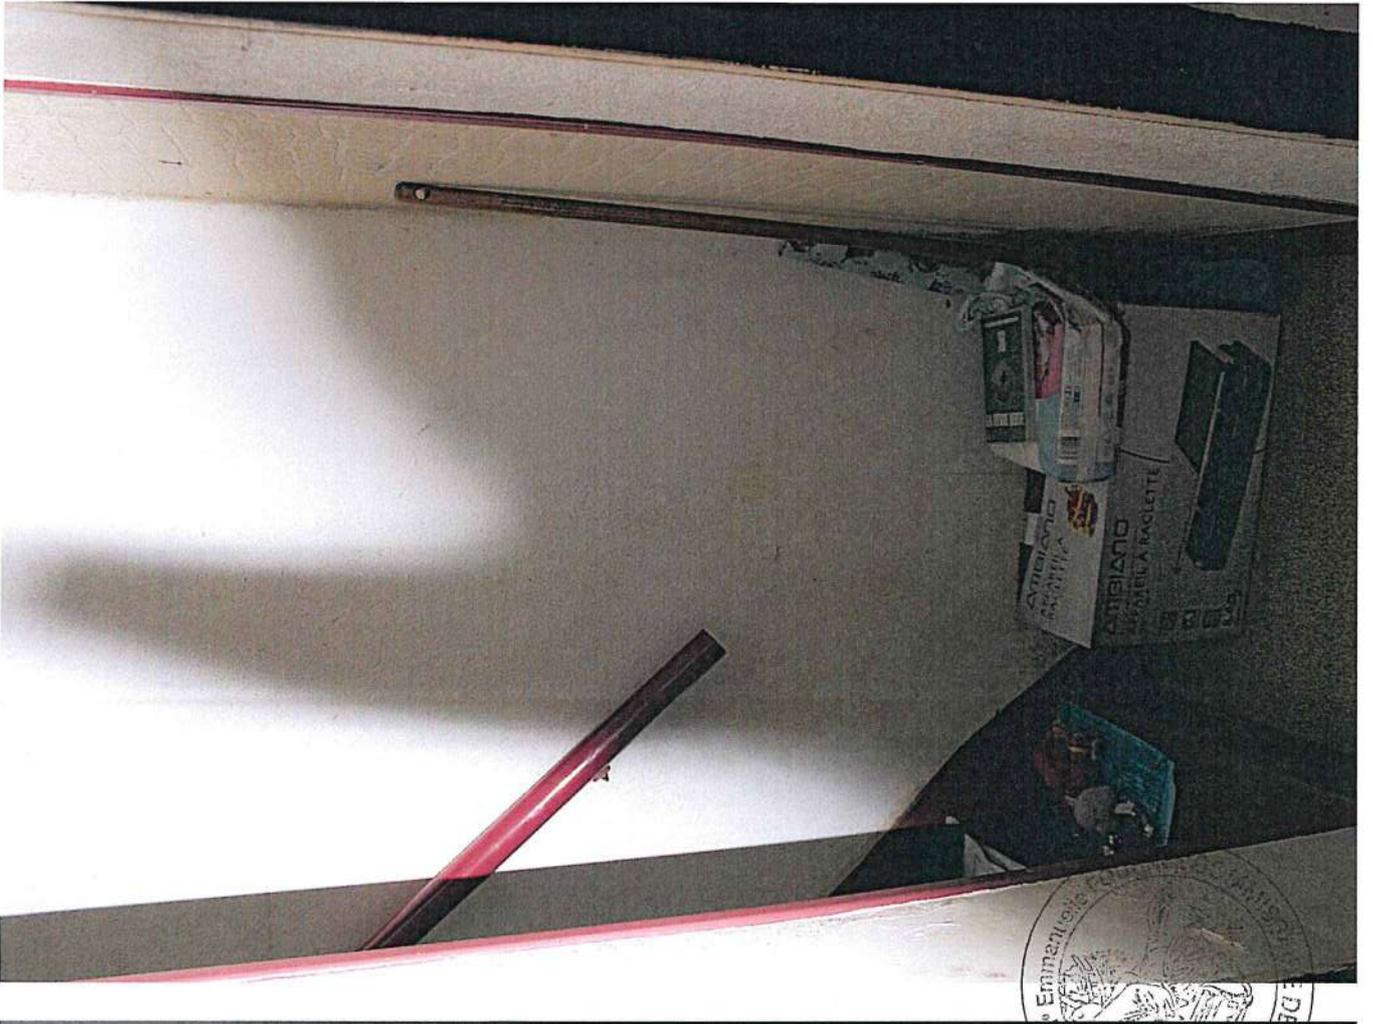
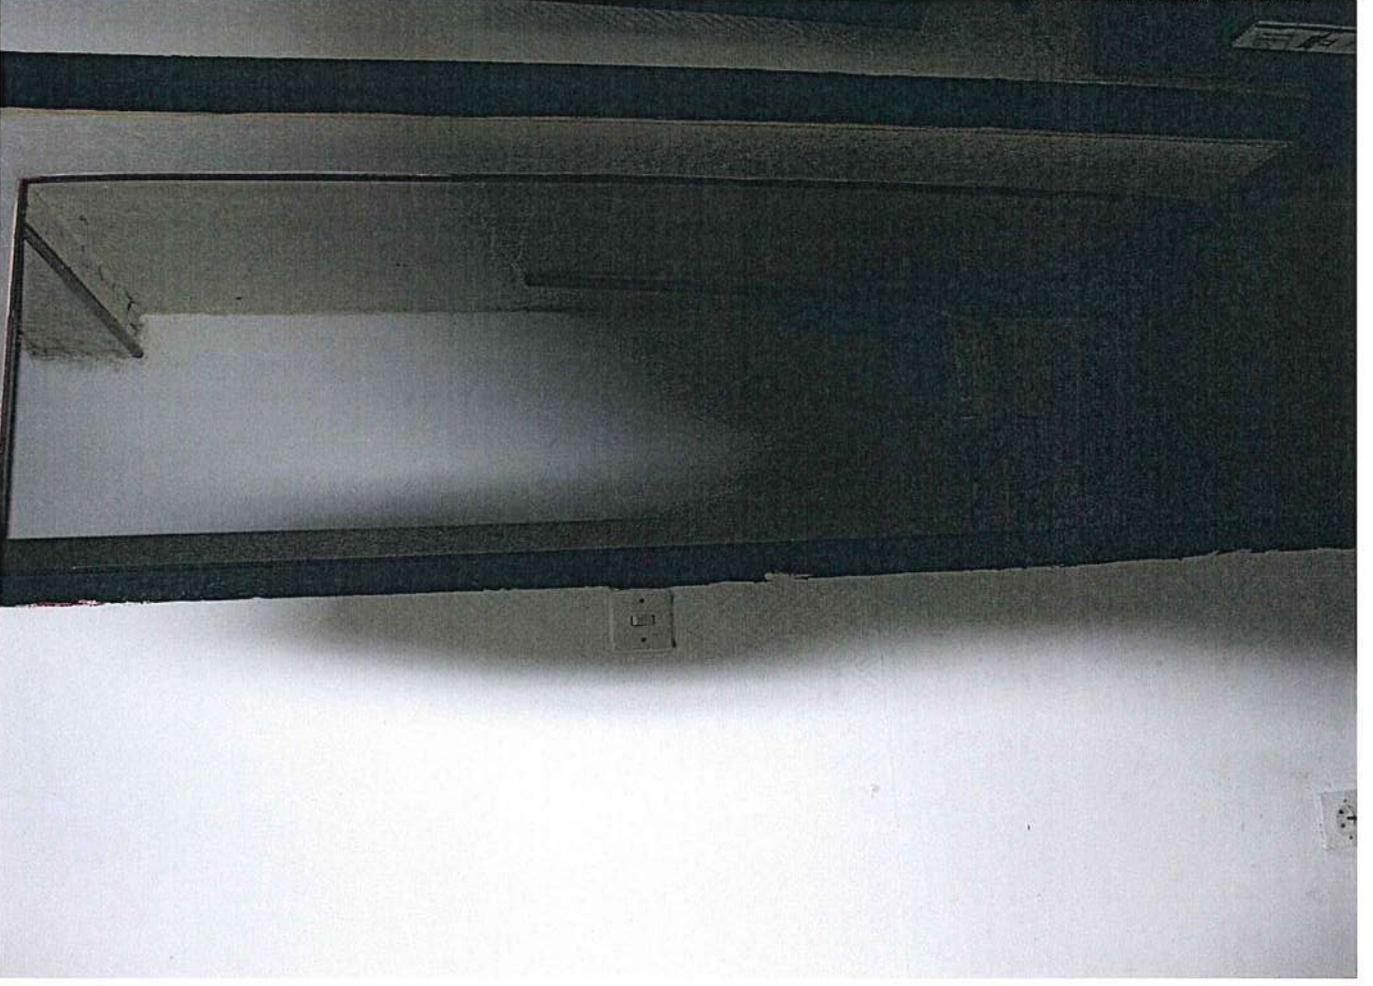
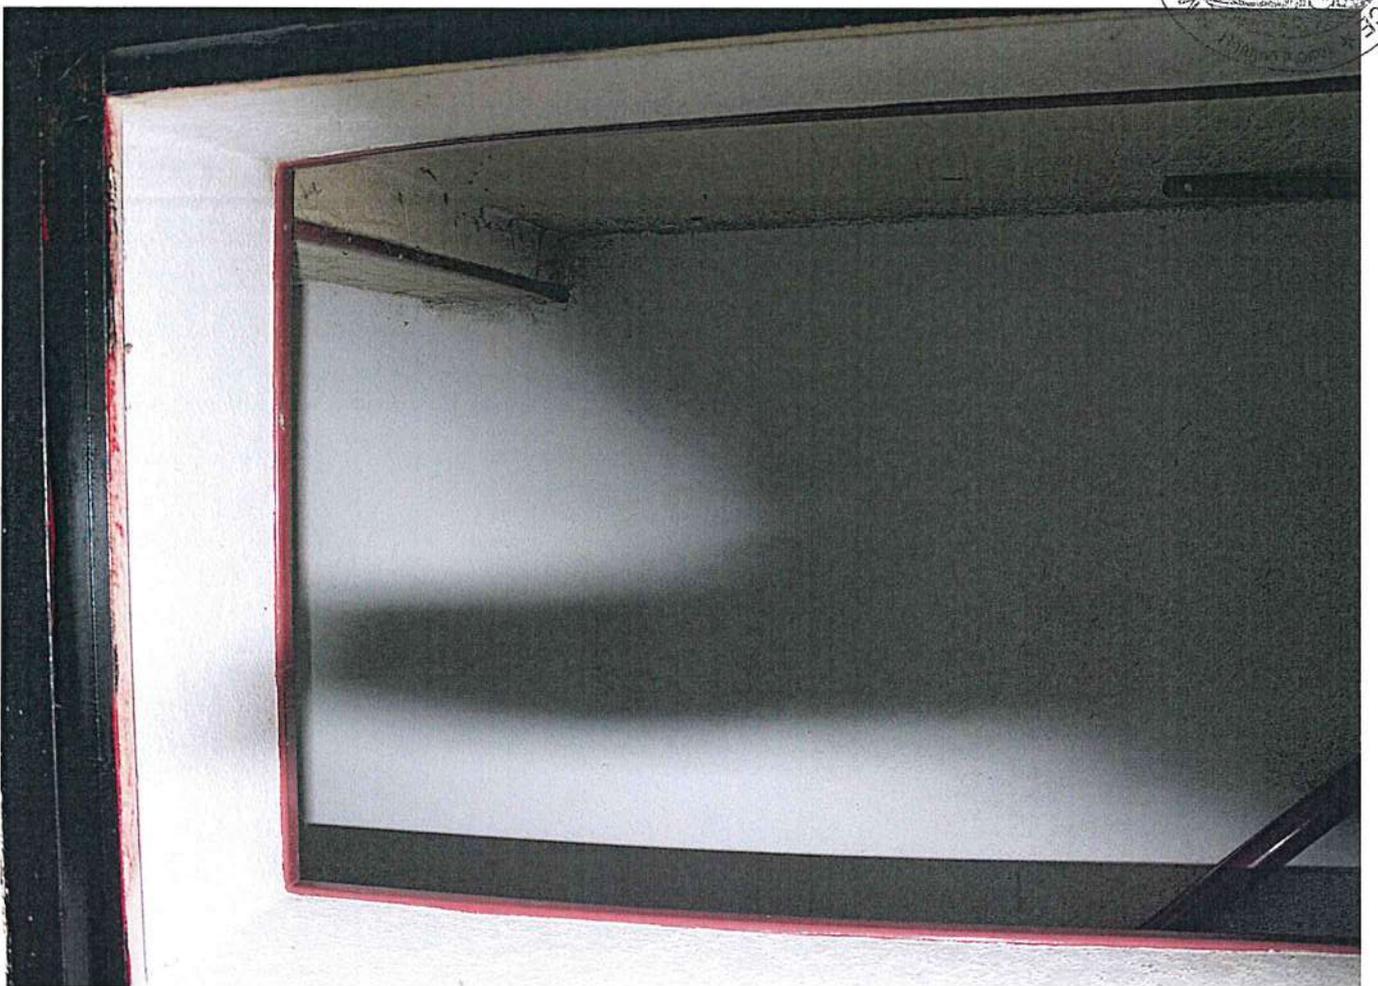
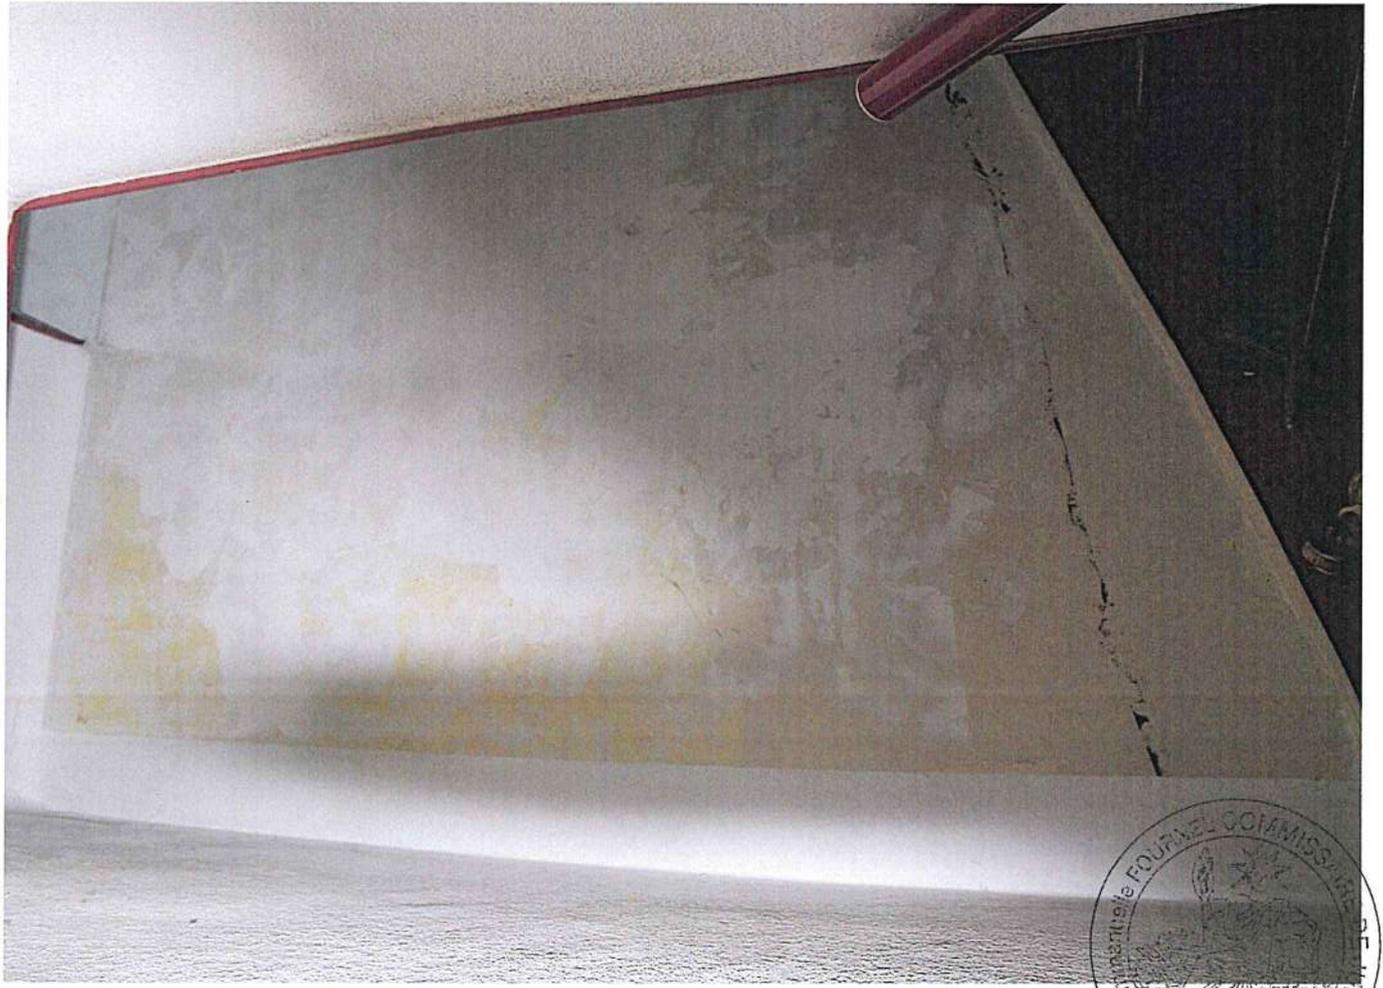
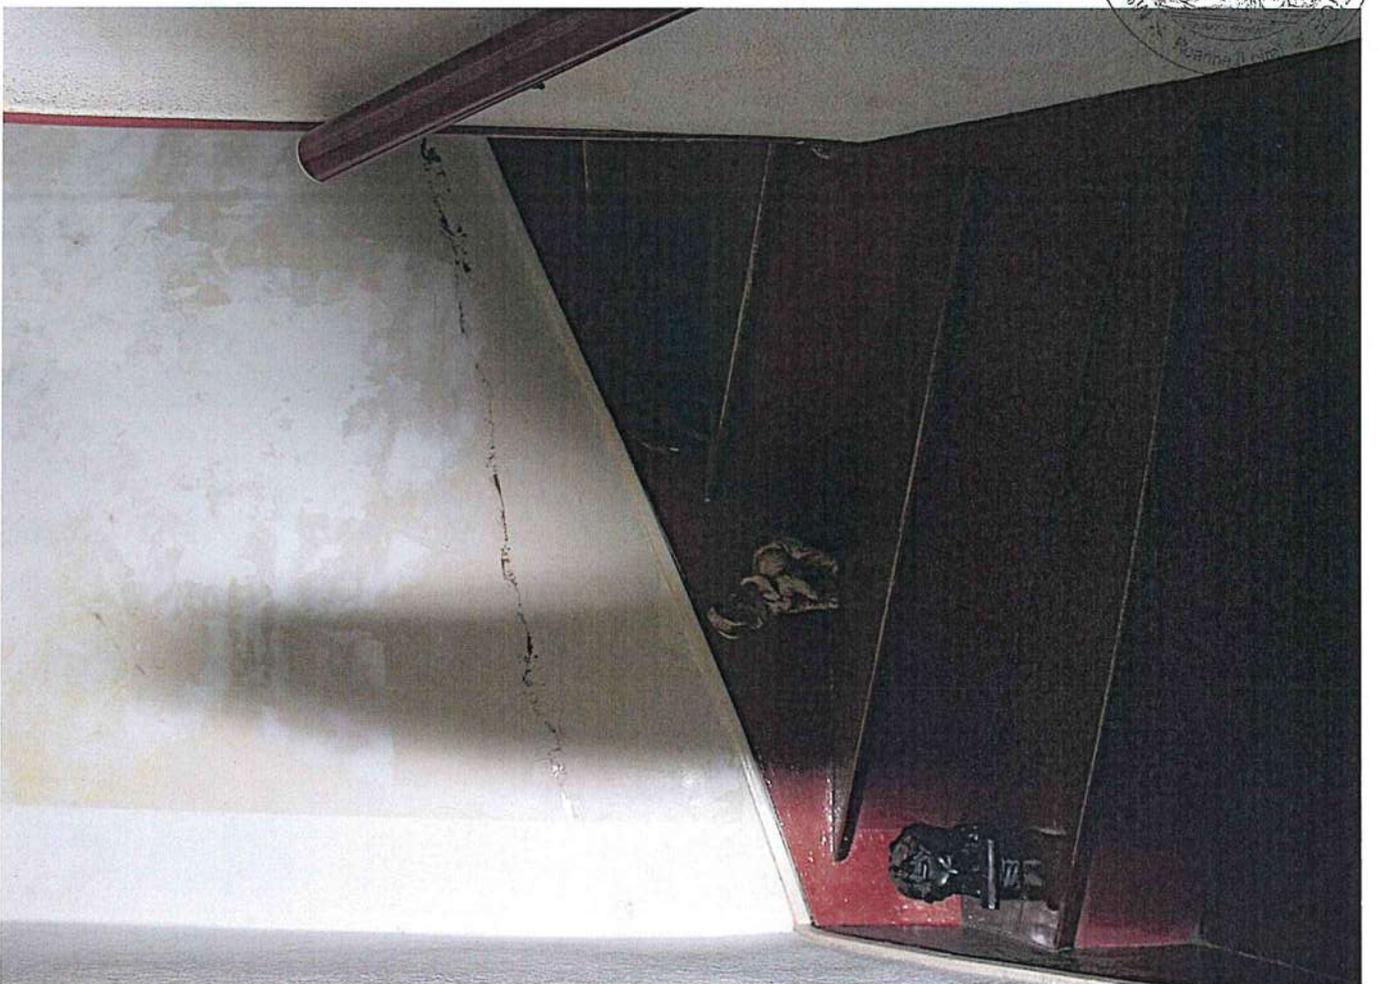
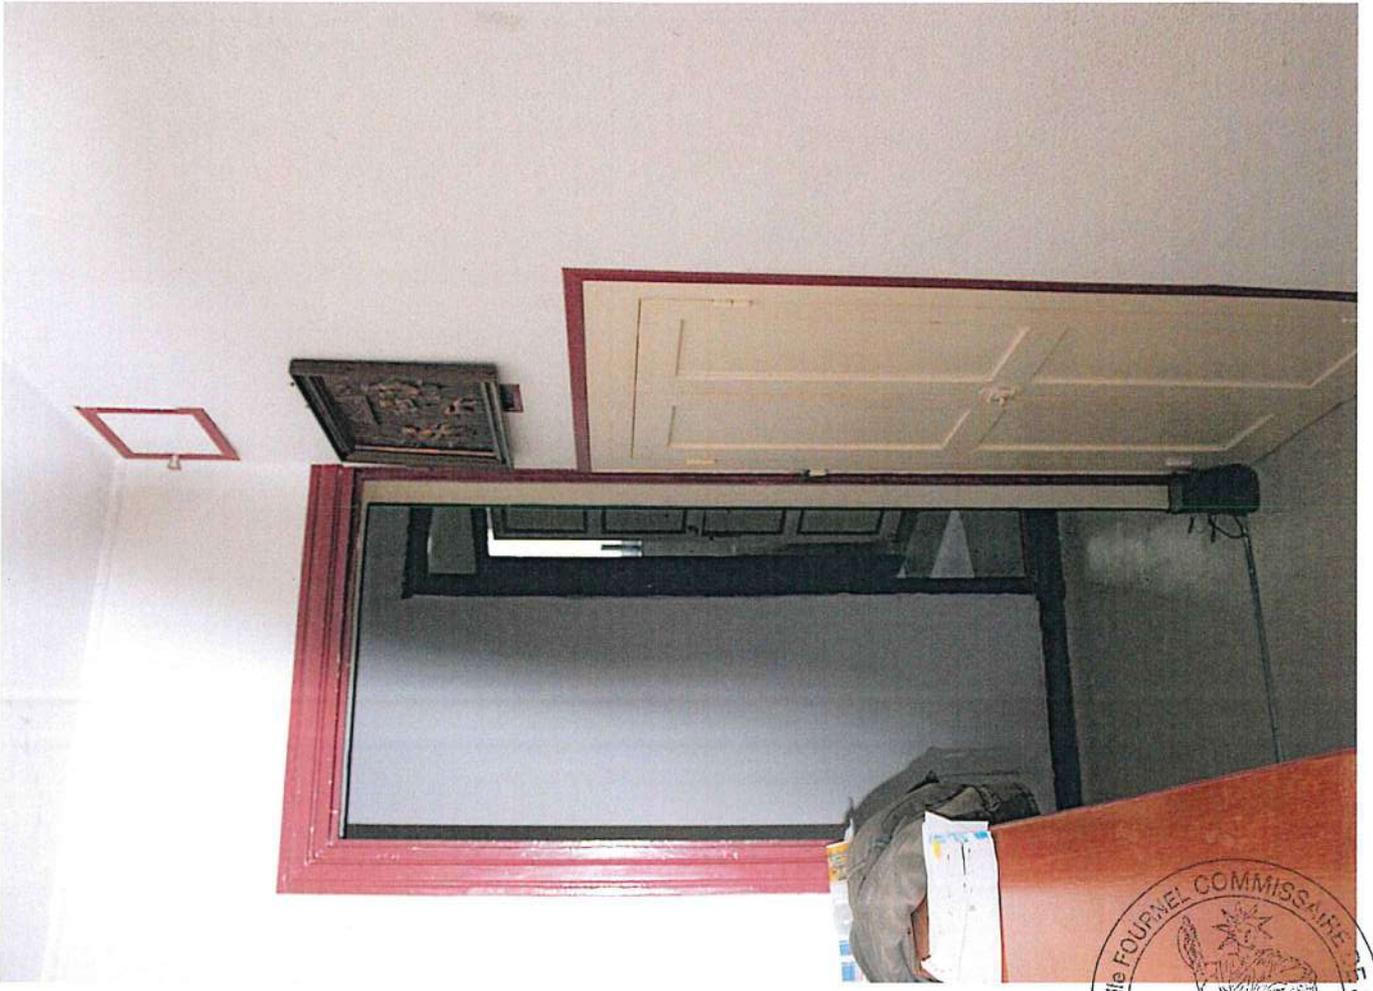
MONTEE
ESCALIERS
DEGAGEMENT
COULOIR ETAGE

Le papier peint des murs est en état d'usage avancé.

Il présente des marques et des coups.

Une autre partie des murs est sous papier peint blanc présentant de nombreuses taches et saletés.

Les murs sont équipés d'un papier peint blanc arraché et taché.

Présence de moisissure tout autour de la fenêtre.

Les spots de ce couloir ne fonctionnent pas.
