DIAGNOSTICPRO

Dossier Technique Immobilier

Numéro de dossier : 23/IMO/08708

Adresse : **Appartement n°2**
251 chemin des Charpeney
 Commune : **26120 CHÂTEAUDOUBLE**
Section cadastrale ZA, Parcelle(s) n° 50
 Information de copropriété : **Ne fait pas partie d'une copropriété, Lot numéro : NC**
 Périmètre de repérage : **Appartement**

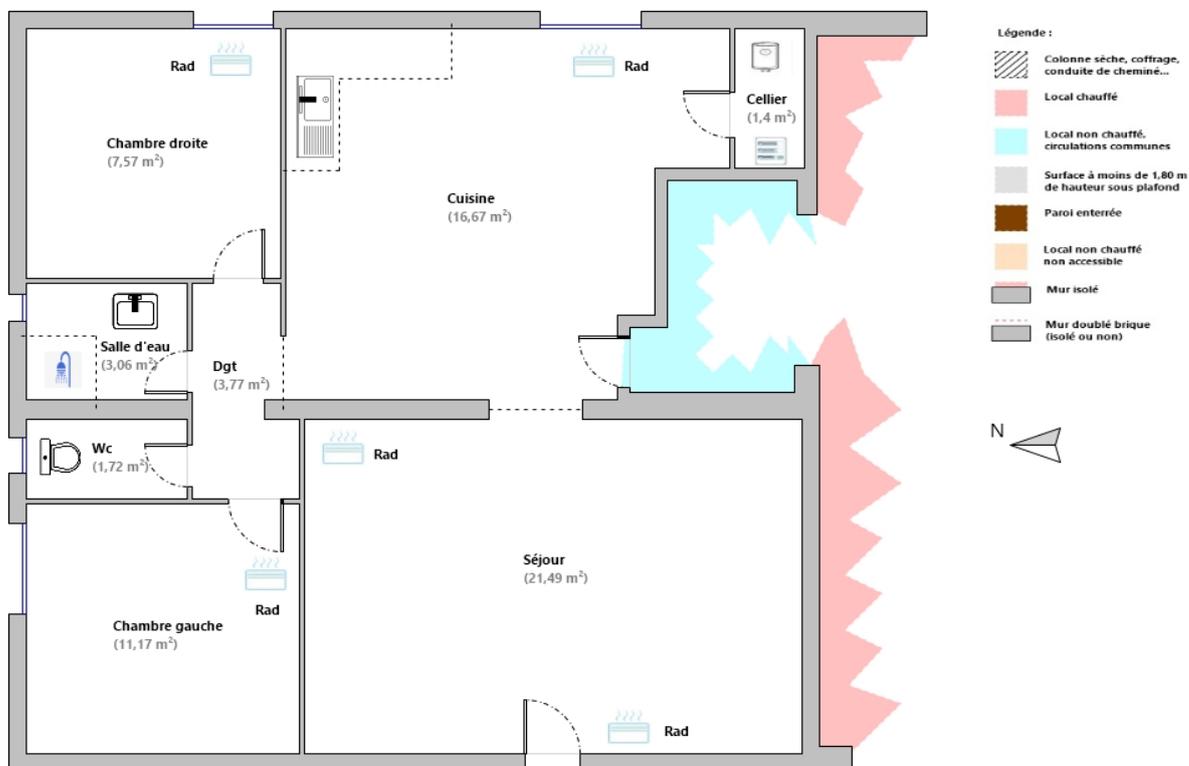
7.1 - Annexe - Schéma de repérage

Ce document n'est pas un plan mais un croquis de tout ou partie du bien inspecté
Surfaces approximatives données à titre d'information

Planche (croquis) de repérage technique effectué par le cabinet : DiagnosticPro, auteur : BUFFIERE François
Dossier n° 23/IMO/08708 du 04/08/2023
Adresse du bien : Appartement n°2
251 chemin des Charpeney 26120 CHÂTEAUDOUBLE

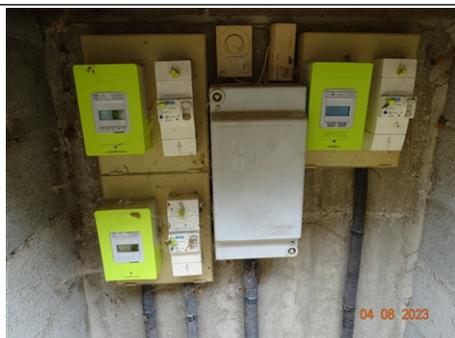
Photo du Compteur électrique
