## DOSSIER DE DIAGNOSTIC TECHNIQUE

Dossier n° : D.045.25

Lotissement "San Benedetto-Castagnola"  
6 Avenue des Palmiers – Lot n°22  
20 167 - ALATA

# Rapport de mission de repérage des matériaux et produits contenant de l'amiante.

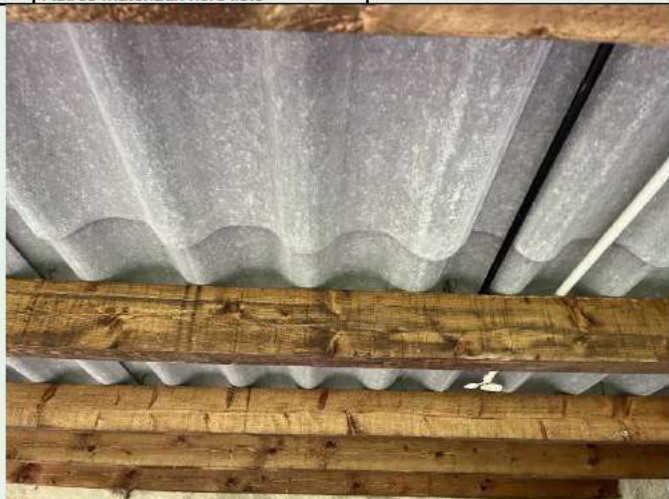
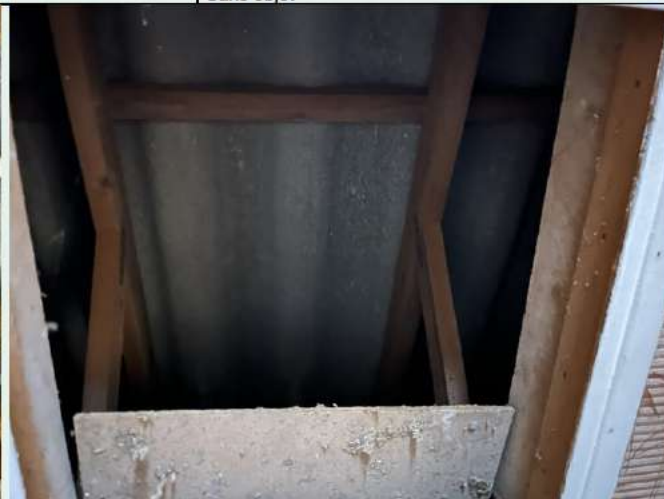
*Nb : Des éléments (taules de type eternit) susceptibles de contenir de l'amiante et sur lesquels doivent être effectués des prélèvements afin de déterminer la présence ou non d'amiante ont été repérés par l'opérateur.*

| Liste B | | | |
|---|---|---|---|
| | Toitures. | Eternit (-Rdc-22-Auvent) | //SUSCEPTIBLE/Sur jugement personnel de l'opérateur |
| | | Eternit (-Combles-22-Combles) | //SUSCEPTIBLE/Sur jugement personnel de l'opérateur |

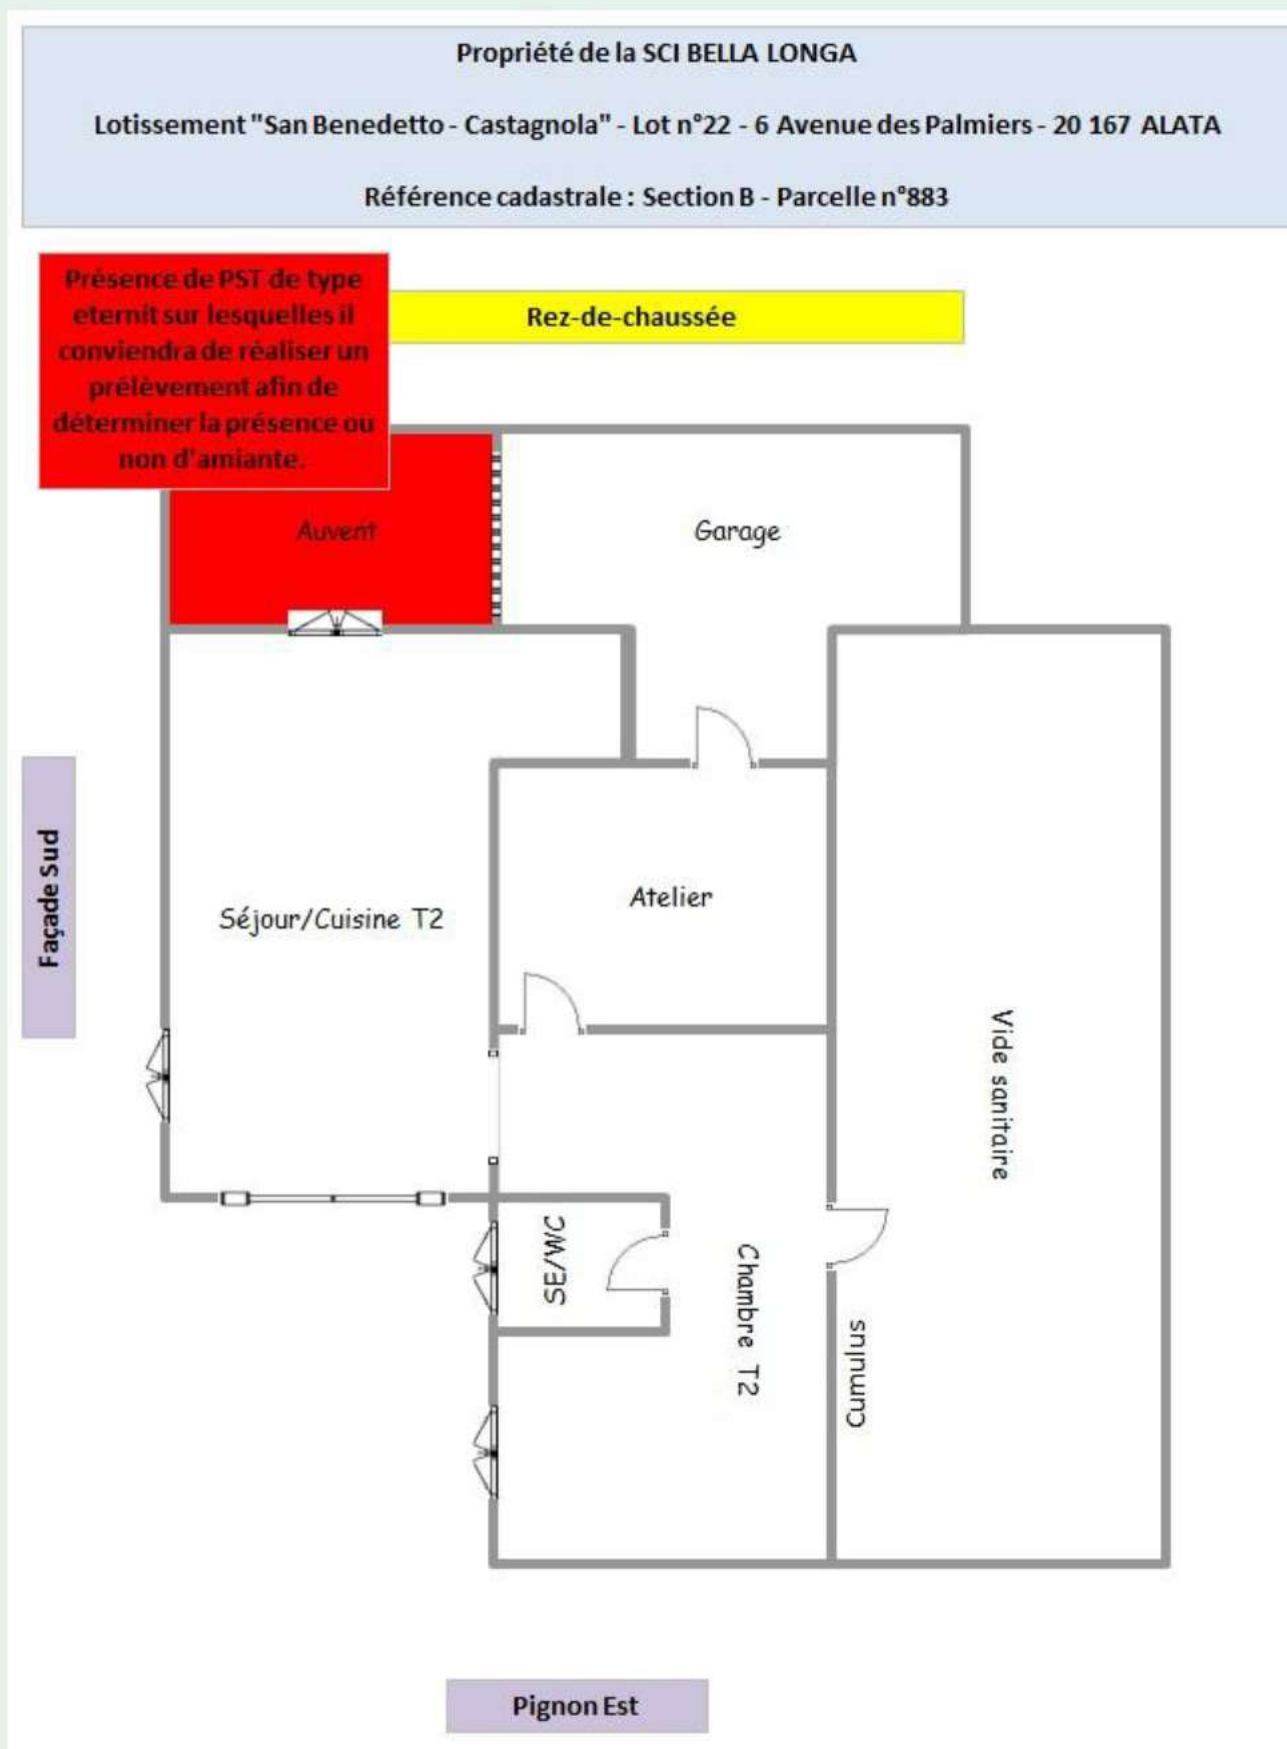
### Schéma de repérage

Etage

Façade Sud
