## Dossier Technique Immobilier

Numéro de dossier : 25/IMO/10740

Adresse : .....**1C rue des Margillières**

Commune : .....**26320 SAINT-MARCEL-LÈS-VALENCE**

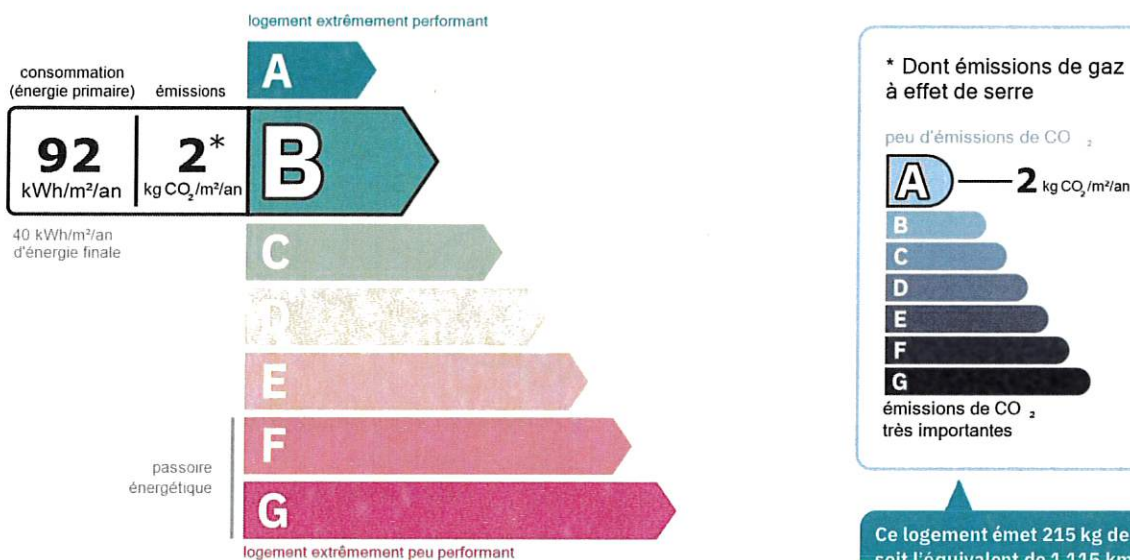
Le niveau de consommation énergétique dépend de l'isolation du logement et de la performance des équipements. Pour l'améliorer, voir pages 4 à 6

Ce logement émet 215 kg de CO<sub>2</sub> par an, soit l'équivalent de 1 115 km parcourus en voiture. Le niveau d'émissions dépend principalement des types d'énergies utilisées (bois, électricité, gaz, fioul, etc.)

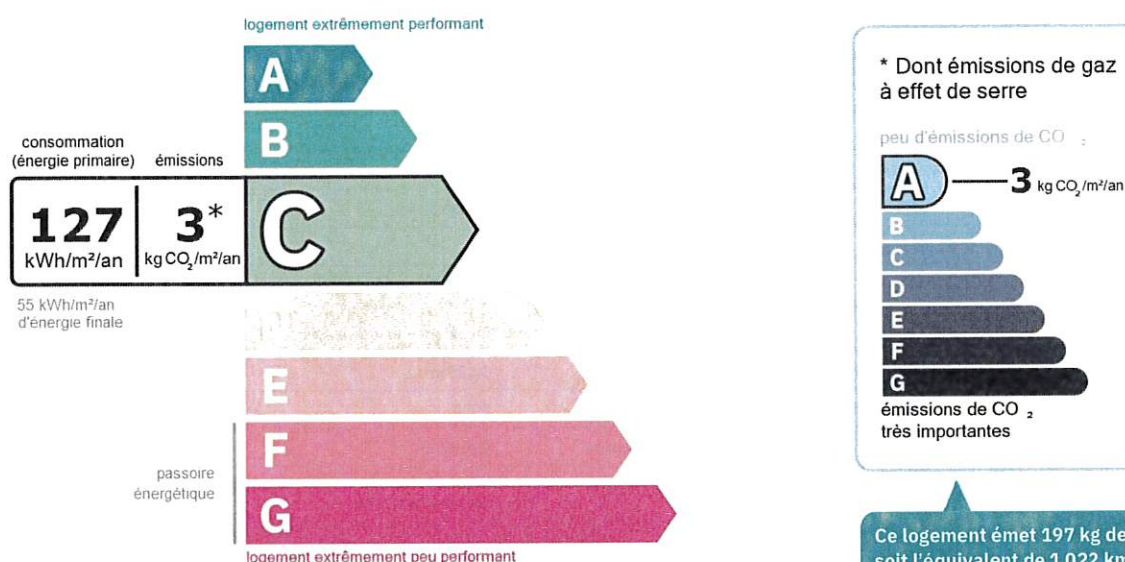
Le niveau de consommation énergétique dépend de l'isolation du logement et de la performance des équipements.  
Pour l'améliorer, voir pages 4 à 6

Ce logement émet 197 kg de CO<sub>2</sub> par an, soit l'équivalent de 1 022 km parcourus en voiture.  
Le niveau d'émissions dépend principalement des types d'énergies utilisées (bois, électricité, gaz, fioul, etc.)

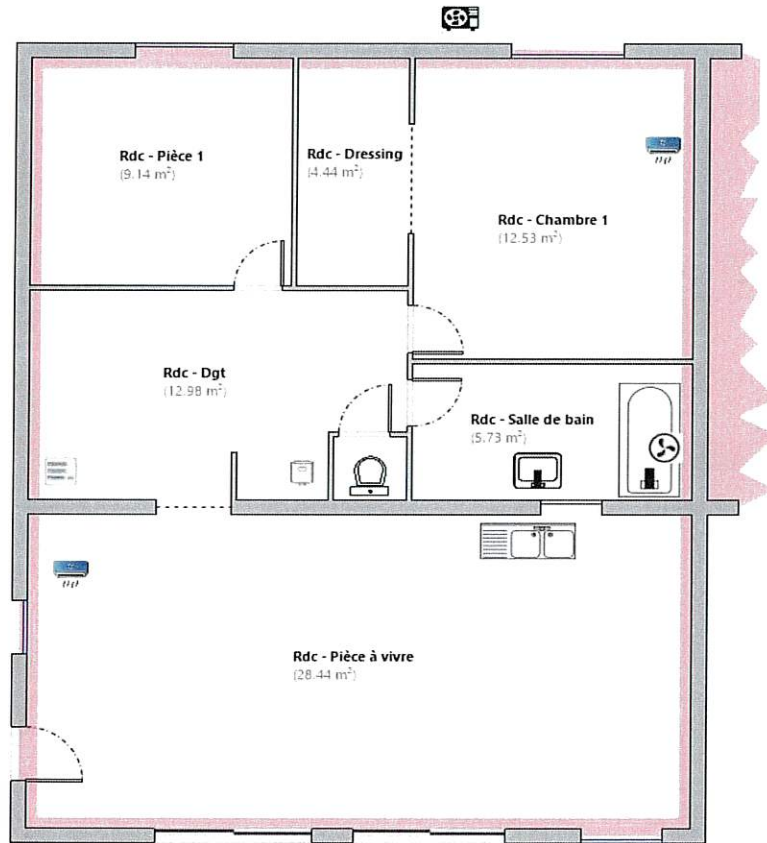
## 7.1 - Annexe - Schéma de repérage

Surfaces approximatives données à titre d'information

Ce document n'est pas un plan mais un croquis de tout ou partie du bien inspecté

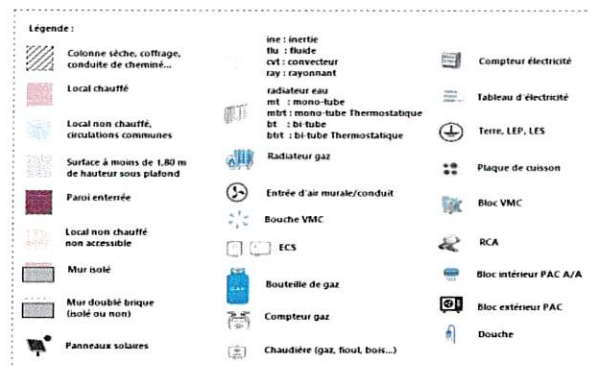
**Planche (croquis) de repérage technique effectué par le cabinet : DiagnosticPro, auteur : BUFFIERE François**  
**Dossier n° 25/IMO/10740 du 13/01/2025**  
**Adresse du bien : 1C rue des Margillières 26320 SAINT-MARCEL-LÈS-VALENCE**

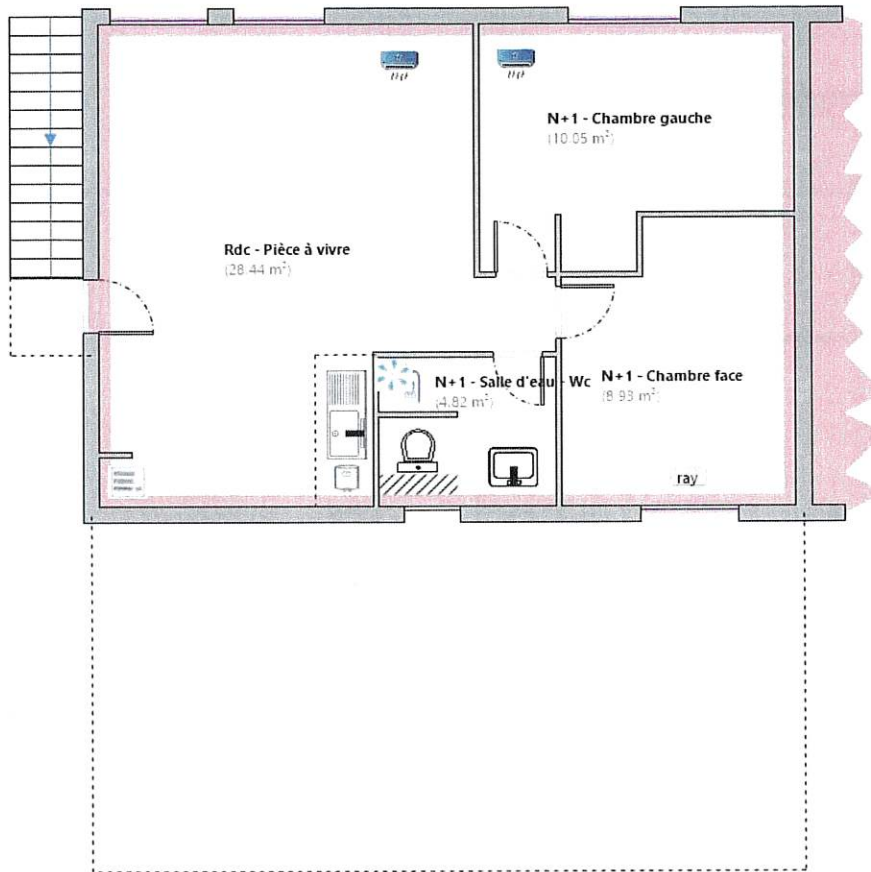
Surfaces approximatives données à titre d'information

Ce document n'est pas un plan mais un croquis de tout ou partie du bien inspecté

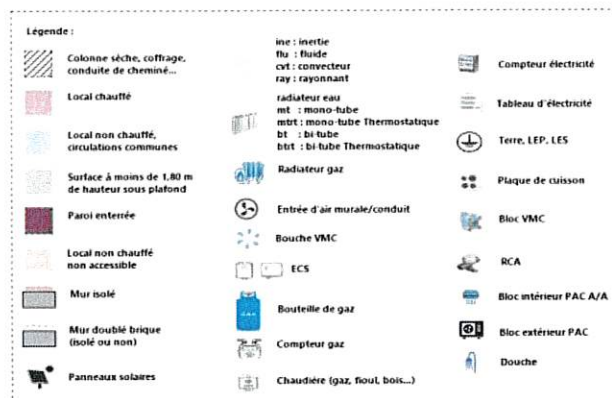
**Planche (croquis) de repérage technique effectué par le cabinet : DiagnosticPro, auteur : BUFFIERE François**  
**Dossier n° 25/IMO/10740 du 13/01/2025**

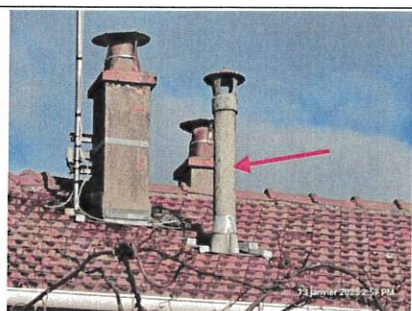
Photo n° PhA001

| Localisation | Identifiant + Description | Conclusion (justification) | État de conservation** et préconisations* | Photo |
|---|---|---|---|---|
| Combles - Combles | Identifiant: M001<br>Description: Conduit en fibres-ciment<br>Liste selon annexe.13-9 du CSP: B | Présence d'amiante<br>(Sur jugement personnel) | Matériau dégradé<br>(étendue ponctuelle)<br><br>Résultat EP**<br><br>Préconisation : Il est recommandé de réaliser une évaluation périodique. | |

Localisation : Combles - Combles
