Résumé du Dossier de Diagnostics Techniques N° 25/SC/0281/

DPE Diagnostic de performance énergétique (logement)

Adresse: 104 Rue de la Neyriat 69840 CHENAS

Type de bien : Maison Individuelle Année de construction : 1995 Surface de référence : 71 m²

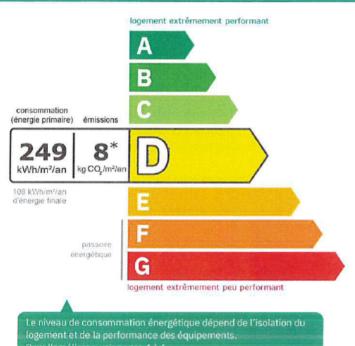
Performance énergétique et climatique

Ce logement émet 571 kg de CO₂ par an, soit l'équivalent de 2 960 km parcourus en voiture.

Le niveau d'émissions dépend principalement des types d'énergies utilisées (bois, électricité, gaz, fioul, etc.)

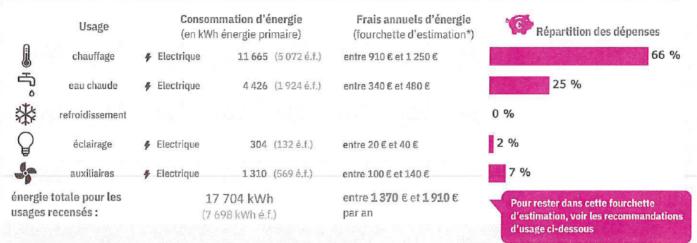
Montants et consommations annuels d'énergie

Conventionnellement, ces chiffres sont donnés pour une température de 🛦 Seules les consommations d'énergie nécessaires au chauffage, à la climatisation, chauffage de 19° réduite à 16°C la nuit ou en cas d'absence du domicile, une à la production d'eau chaude sanitaire, à l'éclairage et aux auxiliaires (ventilateurs, chaude de 981 par jour.

climatisation réglée à 28° (si présence de clim), et une consommation d'eau pompes) sont prises en compte dans cette estimation. Les consommations liées aux autres usages (électroménager, appareils électroniques...) ne sont pas comptabilisées.

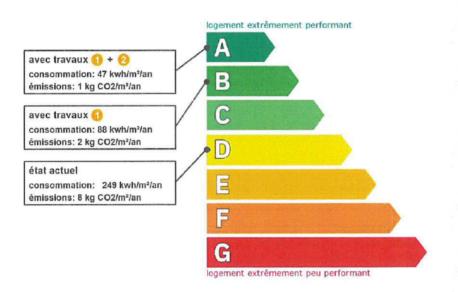
Évolution de la performance après travaux

Dont émissions de gaz à effet de serre

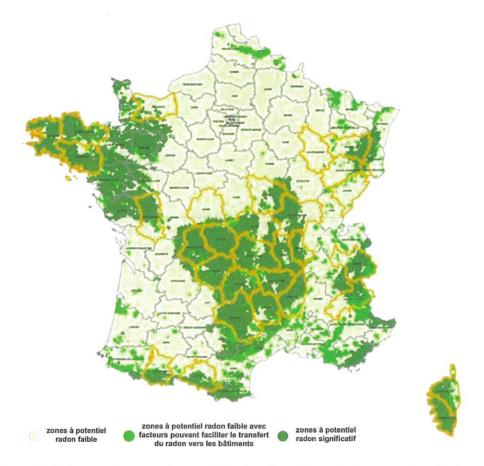
Exemple de la carte des zones à potentiel radon des sols pour la France métropolitaine

Le potentiel radon des sols de CHENAS (69840) est significatif (zone 3)
