DOSSIER DE DIAGNOSTICS TECHNIQUES

Réf dossier n° 47193

Type de bien : **Maison T/5**

75 RUE DU CAMPING

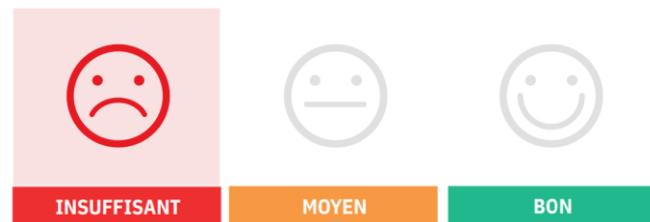
Confort d'été (hors climatisation)*

Les caractéristiques de votre logement améliorant le confort d'été :

- bonne inertie du logement
- logement traversant
- toiture isolée
