DOSSIER DE DIAGNOSTICS TECHNIQUES

18/20, Avenue Maurice Thorez

69200 VENISSIEUX

Désignation du bien	Lot n° 96 à usage d'appartement d'habitation au 10° Etage avec balcon Lot n° 37 à usage de Cave en Sous-sol
Adresse du bien	18/20, Avenue Maurice Thorez - 69200 Vénissieux
Propriétaire du bien	MR ROGER
Occupation	Par le locataire
Coordonnées du donneur d'ordre si celui-ci n'est pas le propriétaire	Vente Judiciaire
ACCOMPAGNATEUR	Huissier de Justice

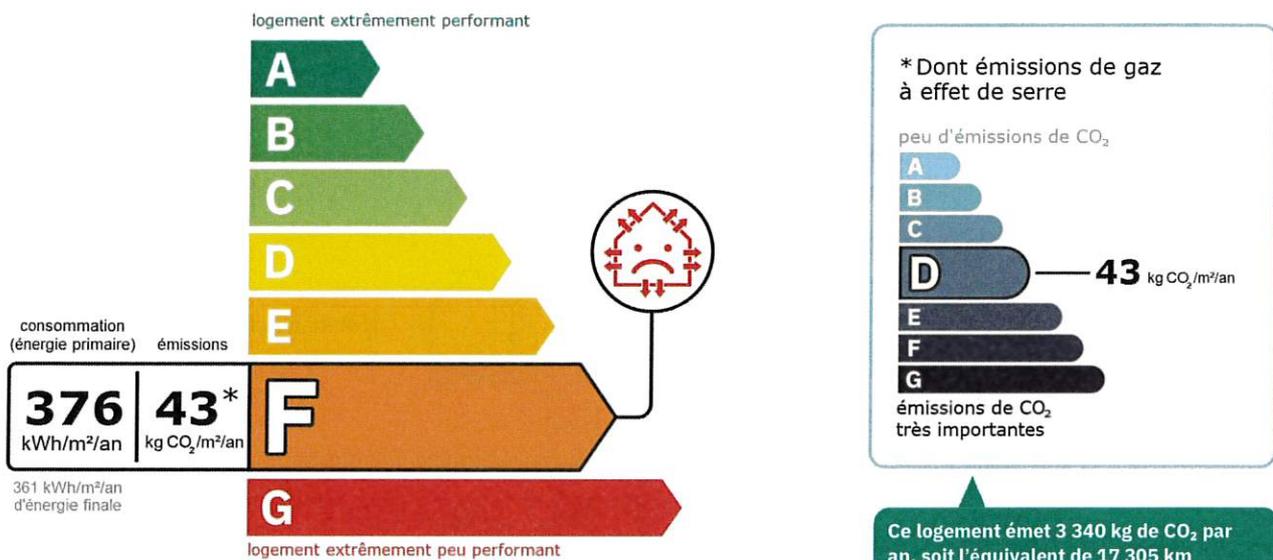
Performance énergétique et climatique

Le niveau de consommation énergétique dépend de l'isolation du logement et de la performance des équipements.
Pour l'améliorer, voir pages 4 à 6

Ce logement émet 3 340 kg de CO₂ par an, soit l'équivalent de 17 305 km parcourus en voiture.
Le niveau d'émissions dépend principalement des types d'énergies utilisées (bois, électricité, gaz, fioul, etc.)
