**DOSSIER DE DIAGNOSTICS TECHNIQUES***Référence :* [REDACTED] 34378 18.06.24

Bien :Adresse :**Appartement****Résidence Nakara****162 route de Rochelongue****34300 AGDE**Numéro de lot :

## NOTE DE SYNTHESE DES CONCLUSIONS

**ETAT DU BATIMENT RELATIF A LA PRESENCE DE TERMITES**

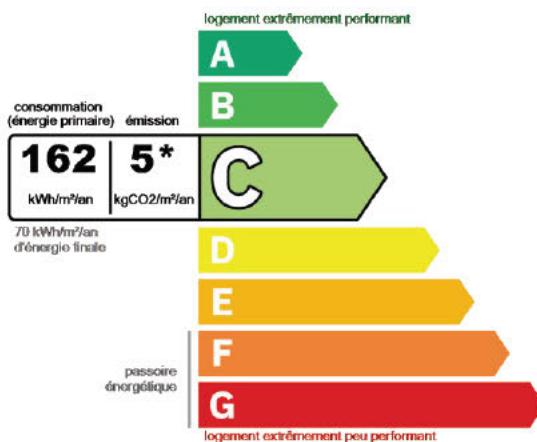
### Performance énergétique

Le niveau de consommation énergétique dépend de l'isolation du logement et de la performance des équipements. Pour l'améliorer, voir pages 5 à 6

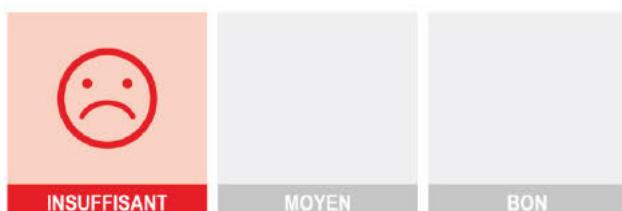
## Confort d'été (hors climatisation)\*

Les caractéristiques de votre logement améliorant le confort d'été :

toiture isolée

Equipez les fenêtres de votre logement de volets extérieurs ou brise-soleil
