DPE Diagnostic de performance énergétique (logement)

N°ADEME : 2569E1454181W

Adresse : 119, Rue de Sèze
69006 LYON 06

Lots 8/9 à usage d'Appartement au 4^e Etage

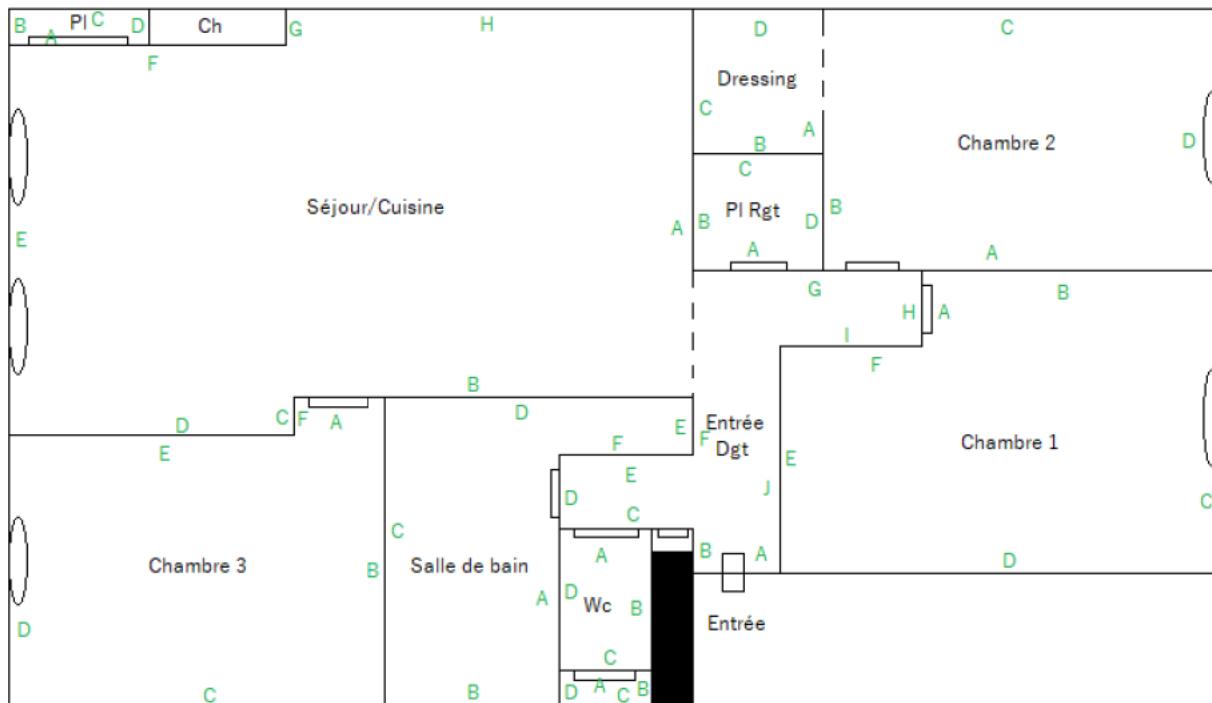
Localisation des mesures sur croquis de repérage

151	H	79	mur	plâtre	peinture	>1	0,12		0	
152	H	79	mur	plâtre	peinture	<1	0,03		0	
153	H	79	mur	plâtre	peinture	milieu	0,11		0	
154	B	80	cadre porte	bois	peinture	>1	0,42		0	
155	B	80	cadre porte	bois	peinture	<1	0,21		0	
156	B	81	porte	bois	peinture	>1	0,12		0	
157	B	81	porte	bois	peinture	<1	0,03		0	
158	F	82	cadre porte placard	bois	peinture	>1	10,71	ND	1	Non dégradé
159	F	83	porte placard	bois	peinture	>1	12,89	ND	1	Non dégradé
160	F	84	boiseries cheminée	bois	peinture	>1	9,73	ND	1	Non dégradé
161	E	85	fenêtre int.	bois	peinture	>1	0,72		0	
162	E	85	fenêtre int.	bois	peinture	<1	0,10		0	
163	E	86	fenêtre ext.	bois	peinture	>1	0,57		0	
164	E	86	fenêtre ext.	bois	peinture	<1	0,20		0	
165	E	87	embrasure	plâtre	peinture	>1	12,23	ND	1	Non dégradé
166	E	88	tablette	bois	peinture	>1	0,01		0	
167	E	88	tablette	bois	peinture	>1	0,15		0	
168	E	89	rampe extérieure	métal	peinture	>1	9,12	D	3	Ecaillage
169	E	90	fenêtre int.	bois	peinture	>1	0,72		0
