## DOSSIER DE DIAGNOSTICS TECHNIQUES

Réf dossier n° 55464

Type de bien : Appartement T/3 Etage : 3

50 Grande Rue

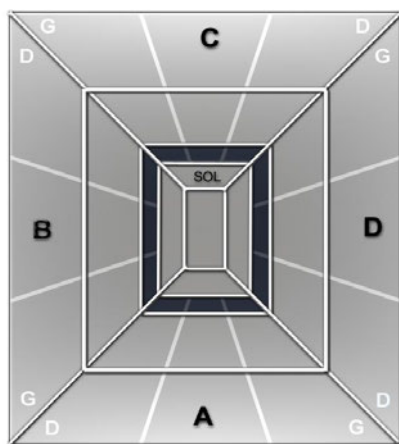
## SCHEMA TYPE DE LA PIECE

Mur A : Mur d'accès à la pièce  
Mur B : Mur gauche  
Mur C : Mur du fond  
Mur D : Mur droit

Abréviations : G=gauche, D=droite, H=Haut, B=bas, Int=intérieur, Ext=extérieur Fen=fenêtre M=milieu

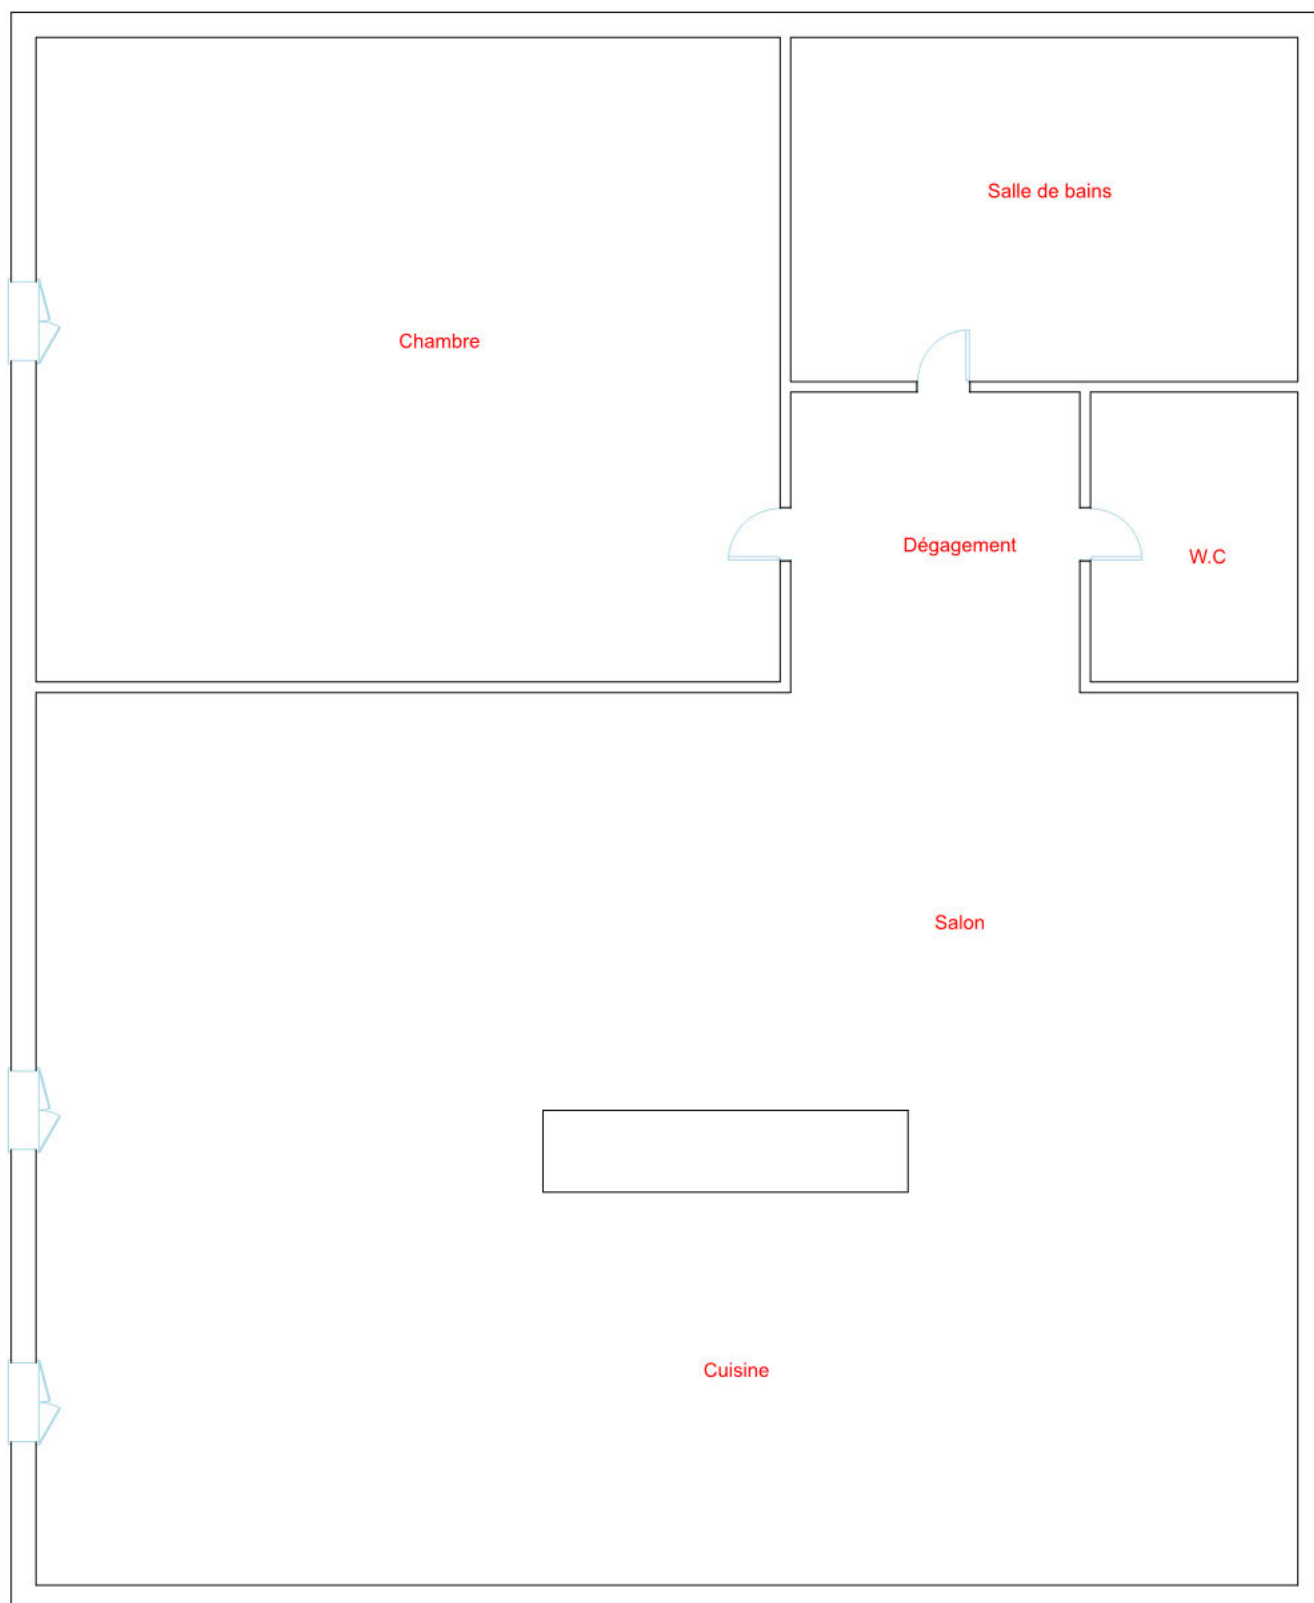
## ANNEXE 1 - PLANCHE DE REPERAGE USUEL

**3e étage**

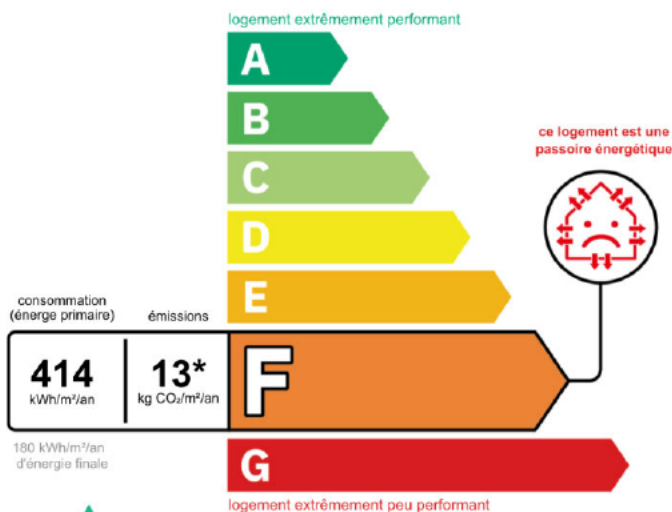
## Performance énergétique

Le niveau de consommation énergétique dépend de l'isolation du logement et de la performance des équipements. Pour l'améliorer, voir pages 5 à 6
