**DIAGNOSTICS/ ÉTAT**  
**DES RISQUES ET**  
**POLLUTIONS**

## Dossier Technique Immobilier

Numéro de dossier : 25/IMO/BPA0891  
Date du repérage : 03/09/2025

Adresse : ..... **2 bis rue de belgique**

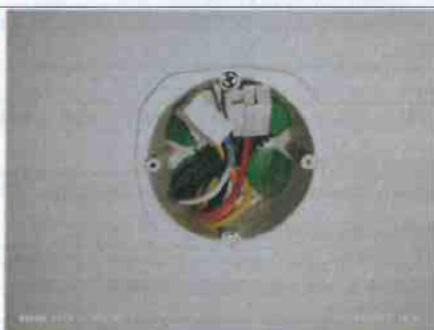
Photo PhEle001

Libellé de l'anomalie : B8.3 e Au moins un conducteur isolé n'est pas placé sur toute sa longueur dans un conduit, une goulotte ou une plinthe ou une huisserie, en matière isolante ou métallique, jusqu'à sa pénétration dans le matériel électrique qu'il alimente.
