DOSSIER DE DIAGNOSTICS TECHNIQUES

Réf dossier n° PM13042309

Type de bien : **Parties communes**

19 RUE SAINT CLAR

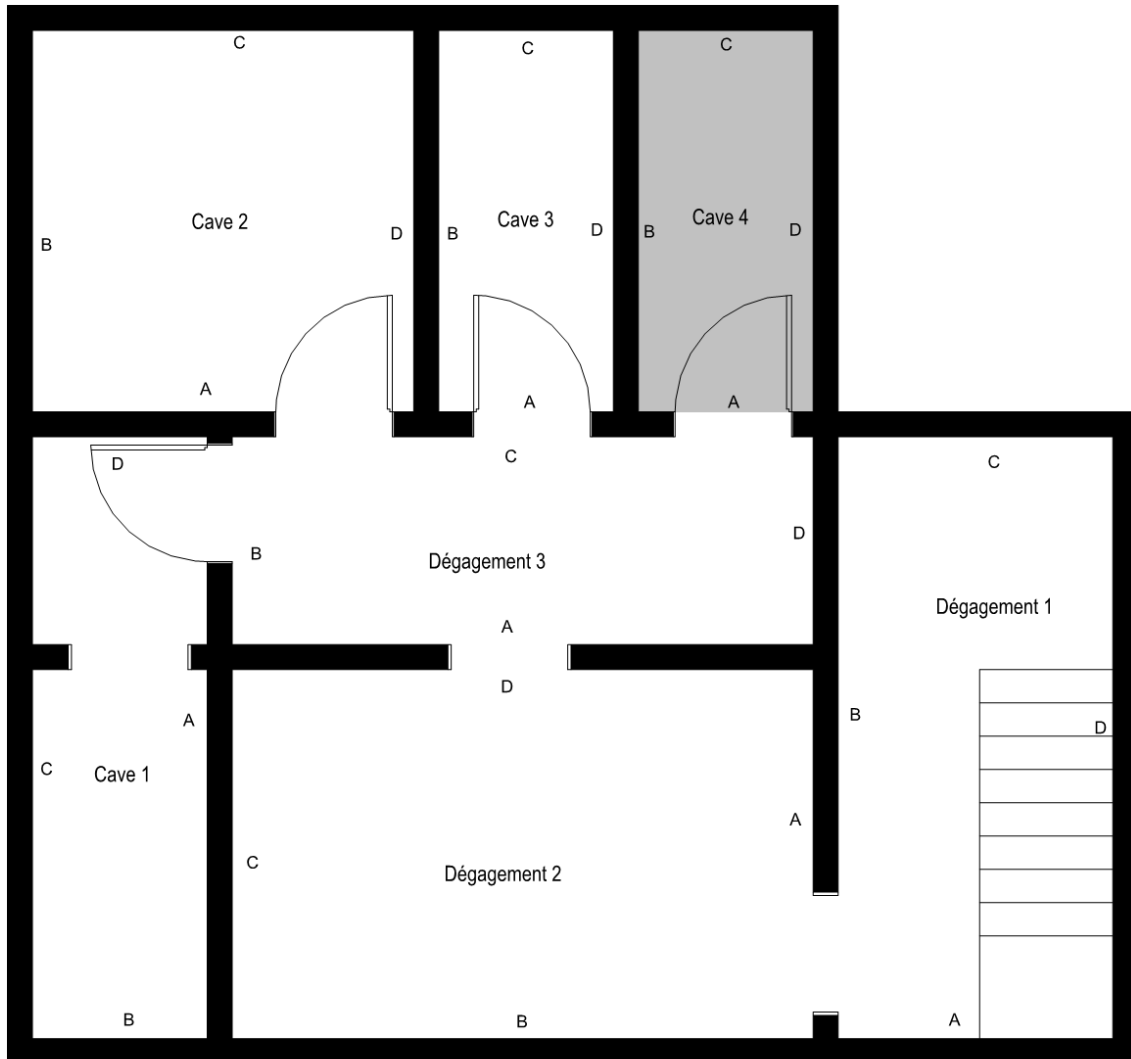
CROQUIS DE SITUATION		Référence	Opérateur	Niveau	3e étage	4/5
Propriétaire	CREDIT IMMOBILIER DE FRANCE		MR MINARD PHILIPPE	Adresse		
		PM13042309	19 RUE SAINT CLAR 24100 BERGERAC

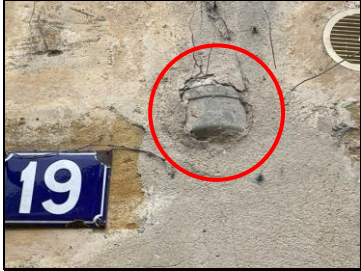
<i>Repérage</i>	<i>Date</i>	
Réf : R1	13/04/2023

<i>Matériau ou produit</i>	<i>Résultat</i>
	Conduits amiante-cim EP, EU	Présence d'amiante
	<i>Bâtiment / Niveau</i>	<i>Local</i>
Rdc	Cour	
<i>Recommandation</i>		
<i>Evaluation Périodique</i>

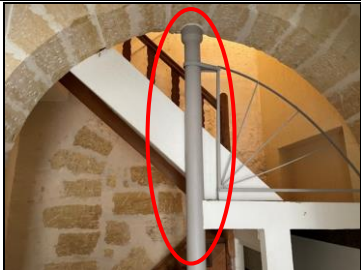
<i>Repérage</i>	<i>Date</i>	
Réf : R2	13/04/2023

<i>Matériau ou produit</i>	<i>Résultat</i>
	Fibres ciment	Présence d'amiante
	<i>Bâtiment / Niveau</i>	<i>Local</i>
Rdc	Entrée - Esc vers 1er	
<i>Recommandation</i>		
<i>Evaluation Périodique</i>

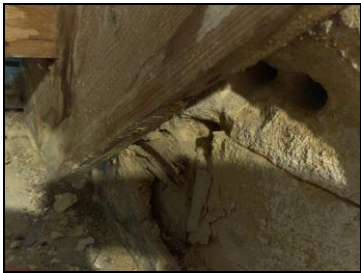
Niveau	Local
	Sous sol	Dégagement 1
<p>Traces d'infestations : Présence d'indices d'infestation de termites (Altération du bois)</p>

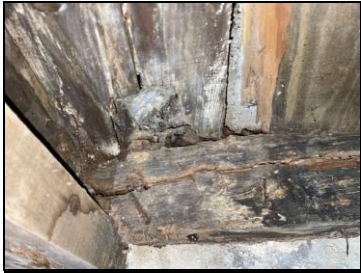
Niveau	Local
	Sous sol	Dégagement 2
<p>Traces d'infestations : Présence d'indices d'infestation de termites (Altération du bois)</p>

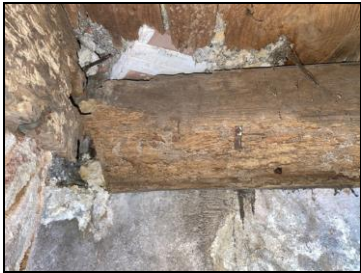
Niveau	Local
	Sous sol	Cave 1
<p>Traces d'infestations : Présence d'indices d'infestation de termites (Altération du bois)</p>

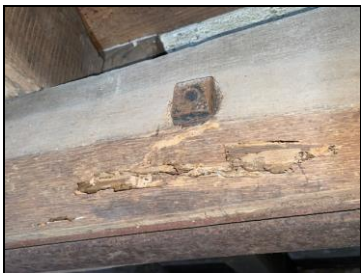
Niveau	Local
	Sous sol	Cave 2
<p>Traces d'infestations : Présence d'indices d'infestation de termites (Altération du bois)</p>

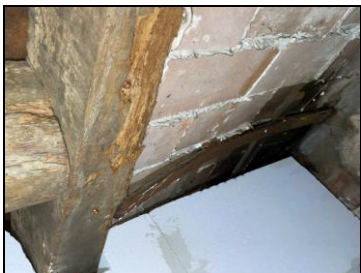
Niveau	Local
	Sous sol	Cave 3
<p>Traces d'infestations : Présence d'indices d'infestation de termites (Altération du bois)</p>

Autres agents de dégradation biologique du bois
Présence de puits d'injection rebouchés et d'injecteur de traitement au sous sol
Date et attestation de traitement non disponible au jour la visite
