## DOSSIER DE DIAGNOSTICS TECHNIQUES

Référence : [REDACTED] 16221 12.02.26

| <u>Bien</u> : | <b>Appartement</b> |
| <u>Adresse</u> : | <b>Le Palais des Dunes</b> |

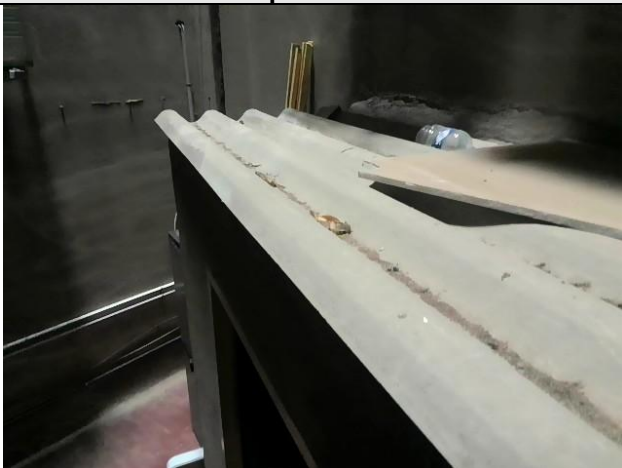
| N° Local | Local | Elément | Zone | Matériau / Produit | Liste | Critère(s) ayant permis de conclure | Etat de dégradation | Photo |
|---|---|---|---|---|---|---|---|---|
| 15 | Debarras | Plafond | Plafond | Fibre ciment | B | Résultat d'analyse | Matériaux dégradé | |

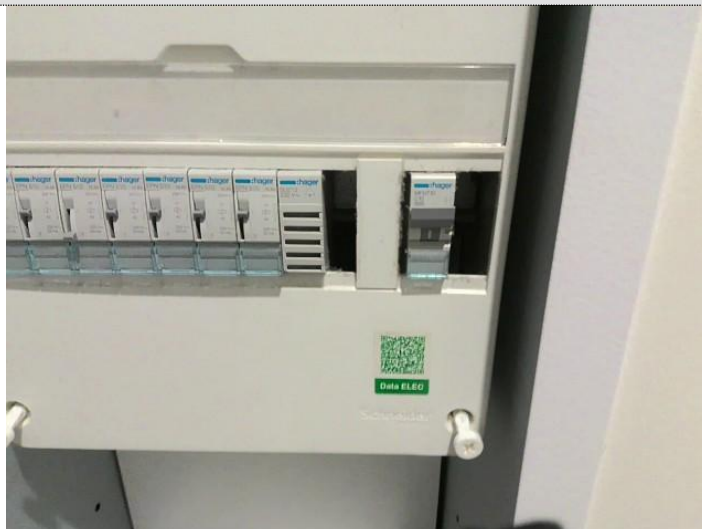
### Point de contrôle N° B.7.3 e)

| <u>Description :</u> | L'installation électrique comporte au moins un dispositif de protection avec une partie active nue sous tension accessible. |
