Rapport de mission de repérage des matériaux et produits contenant de l'amiante pour l'établissement du constat établi à l'occasion de la vente d'un immeuble bâti (listes A et B de l'annexe 13-9 du Code de la Santé publique)

Numéro de dossier : 3
Date du repérage : 22/08/2022

Adresse	Rue : 23 Rue du Paradis Bât., escalier, niveau, appartement n°, lot n°: Code postal, ville : . 81270 LABASTIDE ROUAIROUX Section cadastrale AD, Parcelle(s) n° 165
Périmètre de repérage : Maison mitoyenne sur trois niveaux. Au rez de chaussée, un salon-cuisine, une salle de bain, une cave. Au premier étage, trois chambres. Au second étage, trois chambres.
Type de logement : Fonction principale du bâtiment : Date de construction : Maison de 100 à 150 m² Habitation (maison individuelle) < 1949

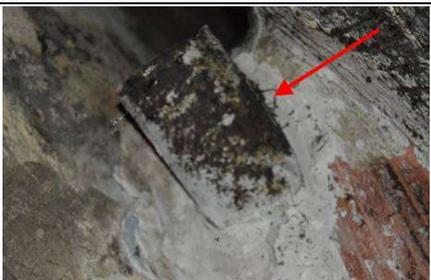
Localisation	Identifiant + Description	Conclusion (justification)	Etat de conservation** et préconisations*	Photo
CUISINE (CONDUIT FIBROCIMENT PRESENT DANS LE MANTEAU DE LA CHEMINEE)	<u>Identifiant:</u> M001 <u>Description:</u> Conduits de fumée en amiante-ciment <u>Liste selon annexe.13-9 du CSP:</u> B	Présence d'amiante (Sur décision de l'opérateur)	Matériau dégradé (étendue ponctuelle) Résultat EP** Préconisation : Il est recommandé de réaliser une évaluation périodique.

<p>Photo n° PhA001 Localisation : CUISINE (CONDUIT FIBROCIMENT PRESENT DANS LE MANTEAU DE LA CHEMINEE) Ouvrage : 4. Eléments extérieurs - Conduits en toiture et façade Partie d'ouvrage : Conduits de fumée en amiante-ciment Description : Conduits de fumée en amiante-ciment</p>
---	---

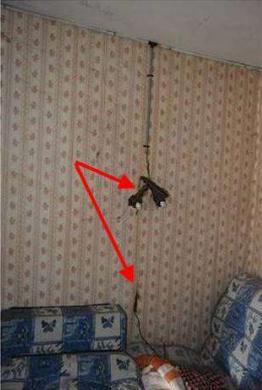
B4.3 f1	<p>La section des conducteurs de la canalisation alimentant le seul tableau n'est pas adaptée au courant de réglage du disjoncteur de branchement.</p> <p>Remarques : La section des conducteurs de la canalisation alimentant le tableau de répartition est inadaptée au courant de réglage du disjoncteur de branchement ; Faire intervenir un électricien qualifié afin de remplacer les conducteurs d'alimentation du tableau par des conducteurs de section adaptée</p>			
B4.3 h	<p>Des conducteurs ou des appareillages présentent des traces d'échauffement.</p> <p>Remarques : Présence d'appareillage présentant des traces d'échauffement ; Faire intervenir un électricien qualifié afin de remplacer les appareils présentant des traces d'échauffement</p>

N° Article (1)	Libellé et localisation (*) des anomalies	N° Article (2)	Libellé des mesures compensatoires (3) correctement mises en œuvre	Photos
B5.3 a	<p>Locaux contenant une baignoire ou une douche : la continuité électrique de la liaison équipotentielle supplémentaire, reliant les éléments conducteurs et les masses des matériels électriques, n'est pas satisfaisante (résistance supérieure à 2 ohms).</p> <p>Remarques : La LES (Liaison Equipotentielle Supplémentaire) n'est pas visible ou partiellement visible ; Faire intervenir un électricien qualifié afin de vérifier la LES et la compléter si besoin</p>			
B6.3.1 a	<p>Local contenant une baignoire ou une douche : l'installation électrique ne répond pas aux prescriptions particulières appliquées à ce local (adéquation entre l'emplacement où est installé le matériel électrique et les caractéristiques de ce dernier – respect des règles de protection contre les chocs électriques liées aux zones).</p> <p>Remarques : Présence de matériel électrique inadapté placé en zone 2 d'un local contenant une douche ou une baignoire ; Faire intervenir un électricien qualifié afin de supprimer le matériel électrique inadapté ou le remplacer par du matériel adapté</p>

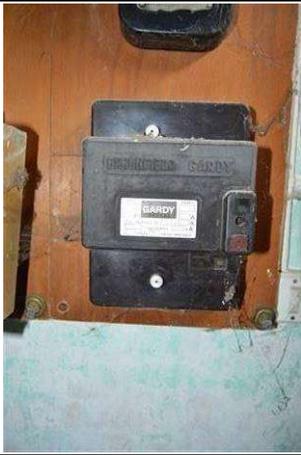
<p>Disjoncteur Différentiel Existant 650 mA 10-30 Ampères</p>

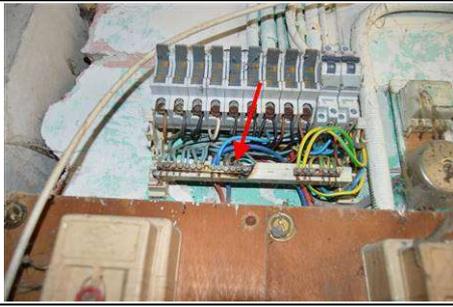
<p>Photo PhEle002 Libellé de l'anomalie : B4.3 c Plusieurs circuits disposent d'un conducteur neutre commun dont les conducteurs ne sont pas correctement protégés contre les surintensités. Remarques : Présence de conducteur(s) neutre(s) commun(s) à plusieurs circuits avec des conducteurs de phase non regroupés sous la même protection contre les surintensités ; Faire intervenir un électricien qualifié afin de regrouper les conducteurs de phase sous une même protection ou de supprimer le(s) conducteur(s) neutre(s) commun(s)</p>

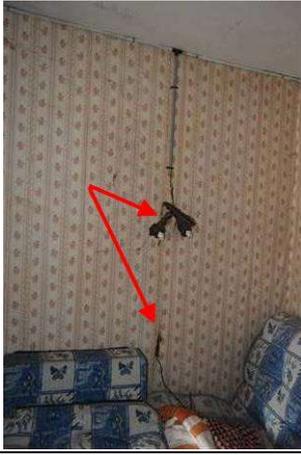
<p>Photo PhEle003 Libellé de l'anomalie : B4.3 h Des conducteurs ou des appareillages présentent des traces d'échauffement. Remarques : Présence d'appareillage présentant des traces d'échauffement ; <u>Faire intervenir un électricien qualifié afin de remplacer les appareils présentant des traces d'échauffement</u></p>

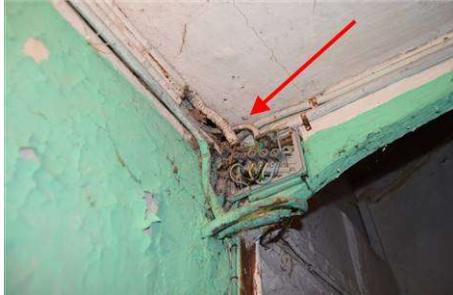
<p>Photo PhEle004 Libellé de l'anomalie : B7.3 d L'installation électrique comporte au moins une connexion avec une partie active nue sous tension accessible. Remarques : Présence de connexion de matériel électrique présentant des parties actives nues sous tension ; Faire intervenir un électricien qualifié afin de remplacer les matériels présentant des parties actives nues sous tension</p>

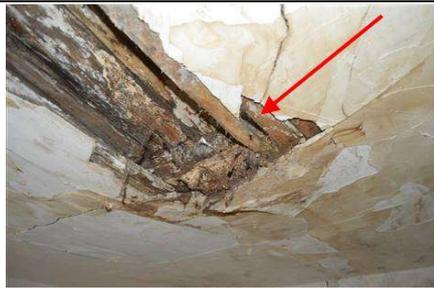
Photo n° PHOTO 1
Localisation sur croquis : 2IEME ETAGE - CHAMBRE 6
Indices : Présences de fortes altérations sur la solive de la chambre 6 et dans les combles empêchant tout cheminement sécurisé.

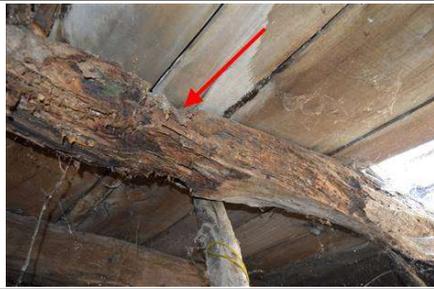
Photo n° PHOTO 2
Localisation sur croquis : 2IEME ETAGE - CHAMBRE 6
Indices : Présences de fortes altérations sur la solive de la chambre 6 et dans les combles empêchant tout cheminement sécurisé.
