# DOSSIER DE DIAGNOSTICS TECHNIQUES

**Référence : 23511 [REDACTED] 27.09.22**

<b>Bien :</b>	<b>Appartement</b>
<b>Adresse :</b>	<b>17 Grande Rue 90200 GIROMAGNY</b>
<b>Numéro de lot :</b>	
<b>Référence Cadastre :</b>	<b>AP - 213</b>

## NOTE DE SYNTHÈSE DES CONCLUSIONS

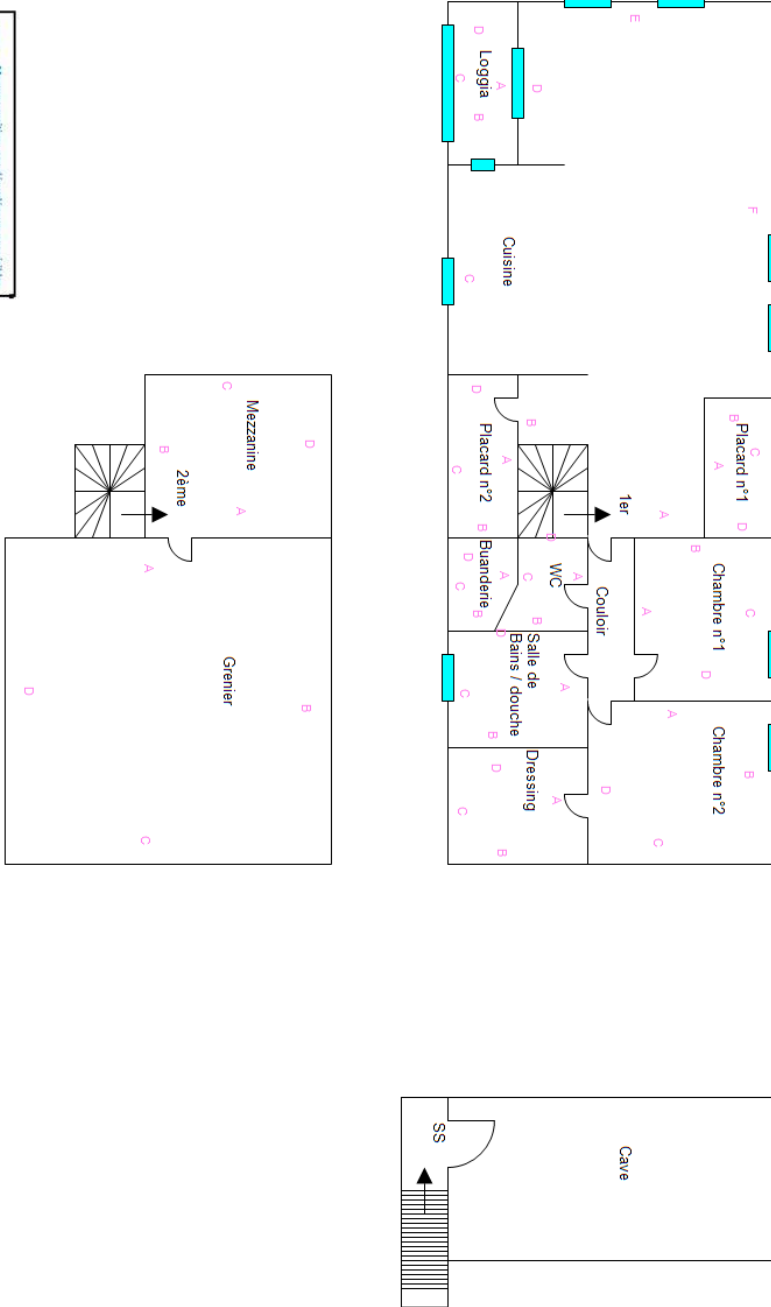
Croquis N°1

■ Mesures positives non dégradées ou non visibles  
■ Mesures positives en état d'usage  
■ Mesures positives dégradées

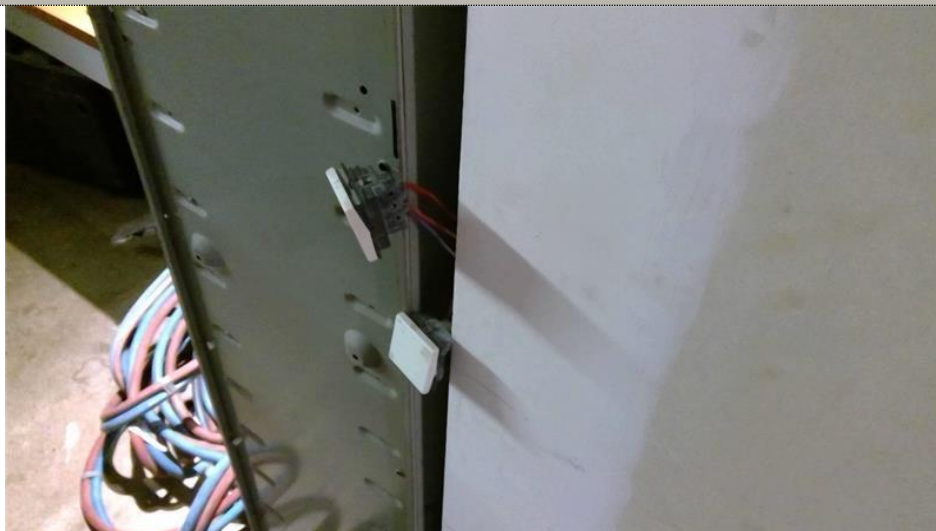
Point de contrôle N° B.7.3 a)

Description : L'ENVELOPPE d'au moins un matériel est manquante ou détériorée.
