## DOSSIER DE DIAGNOSTICS TECHNIQUES

Référence : 206-BUNNELL/KEITH JOHN-24.05.23

Maison individuelle

1080 route des lignières  
74130 GLIÈRES-VAL-DE-BORNE

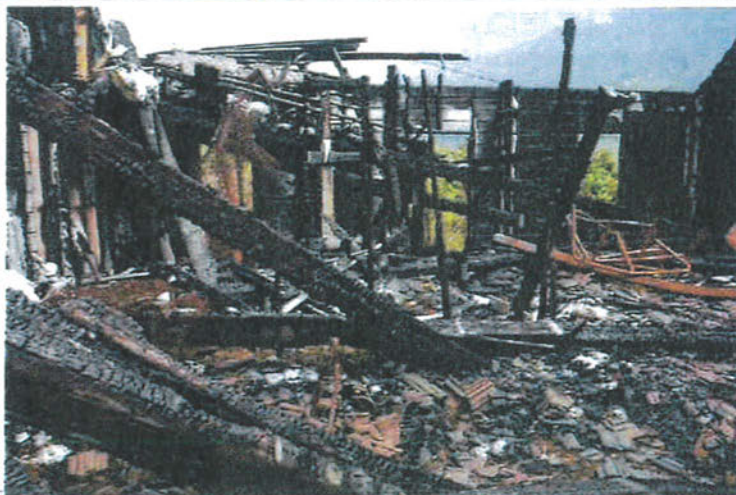
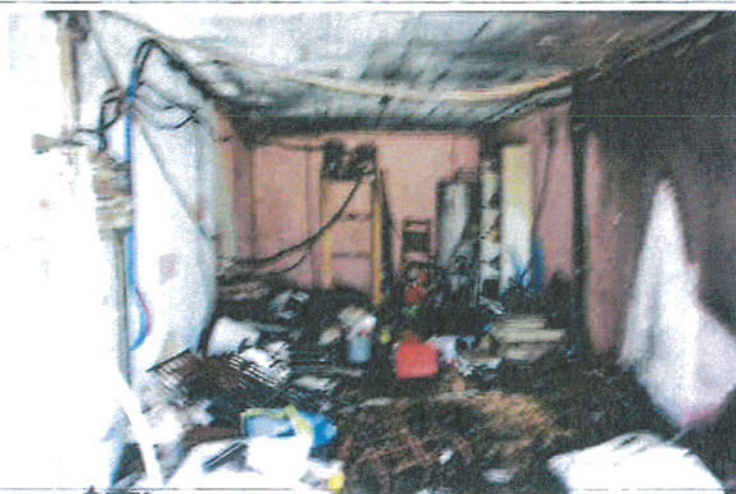
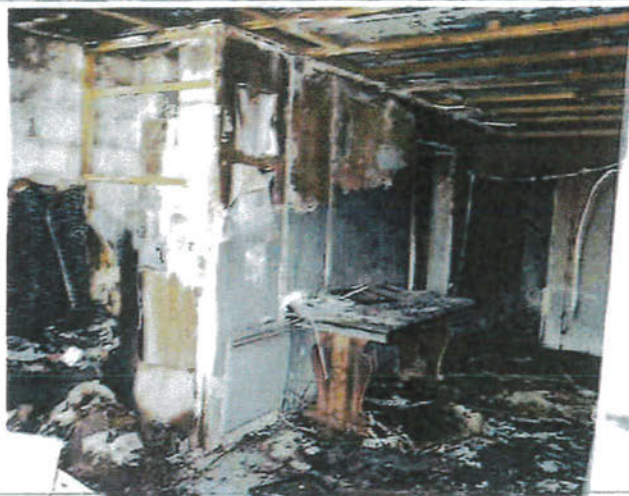
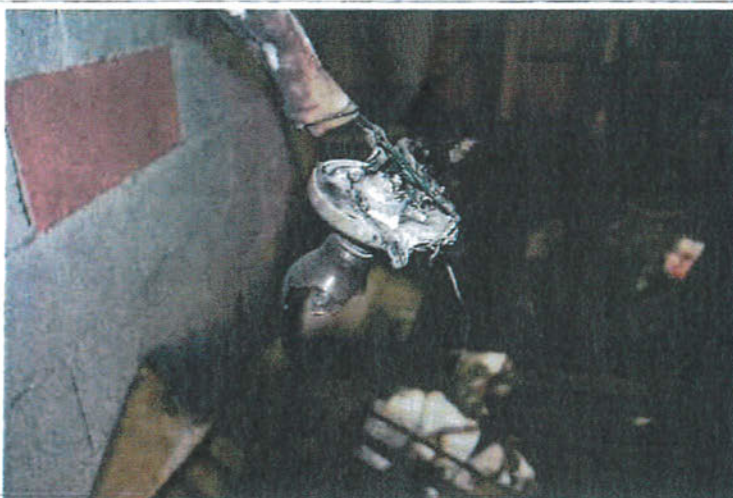
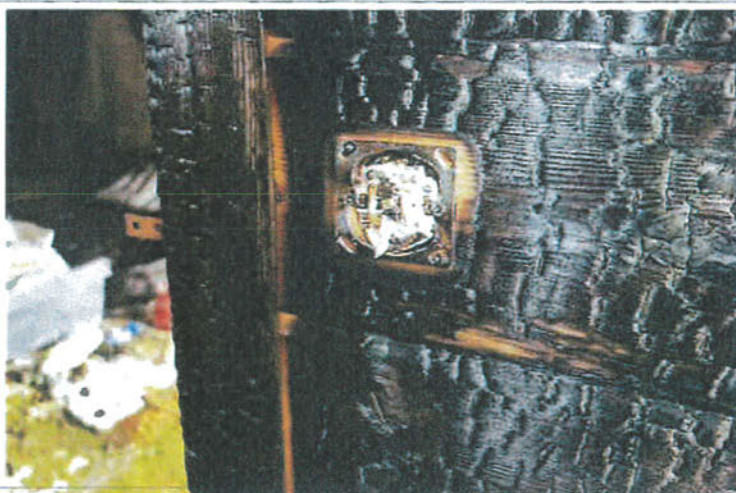
Local : Ensemble du bien (RDC / 1er étage)

| N° article (1) | Libellé des anomalies | Localisation(*) | Observation |
|---|---|---|---|
| B.7.3 b) | L'isolant d'au moins un CONDUCTEUR est dégradé. | | Bien ayant subi un incendie total en 2021. |
