Dossier N° D2507-145

# Dossier de Diagnostic Technique

## Vente

1, RUE DU MARECHAL DE METZ  
55000 BAR LE DUC

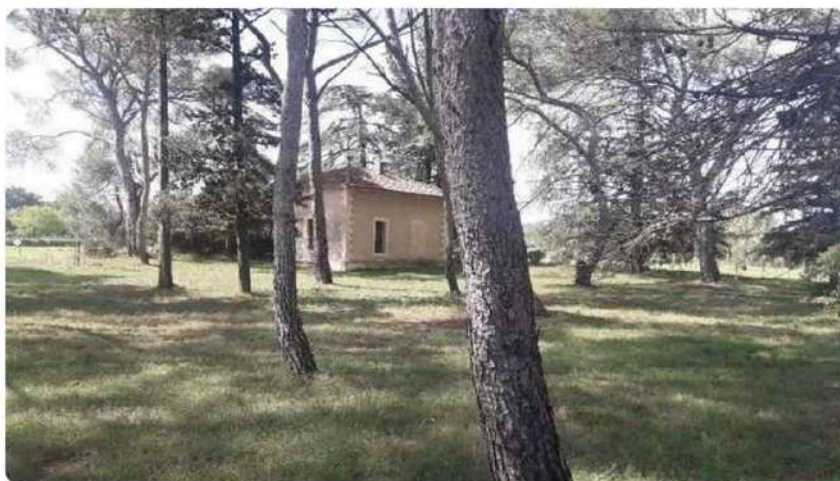
Terrain respectant les obligations de débroussaillage, source : ONF.

Le débroussaillage consiste sur une profondeur d'au moins 50 mètres<sup>1</sup> autour de son habitation, à **réduire la quantité de végétaux** et à **créer des discontinuités** dans la végétation restante.

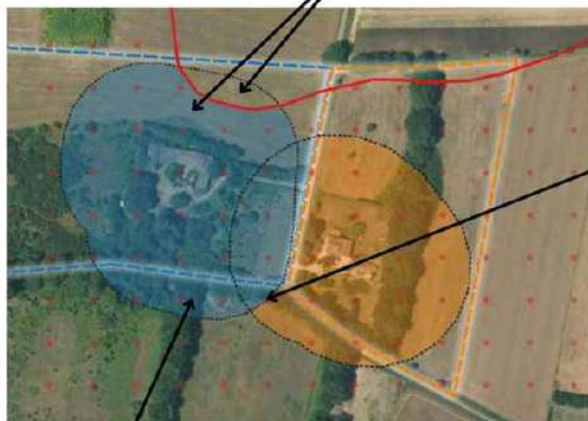
Le propriétaire débroussaile les abords de sa maison sur une profondeur de 50 mètres à l'intérieur seulement du zonage informatif des OLD.

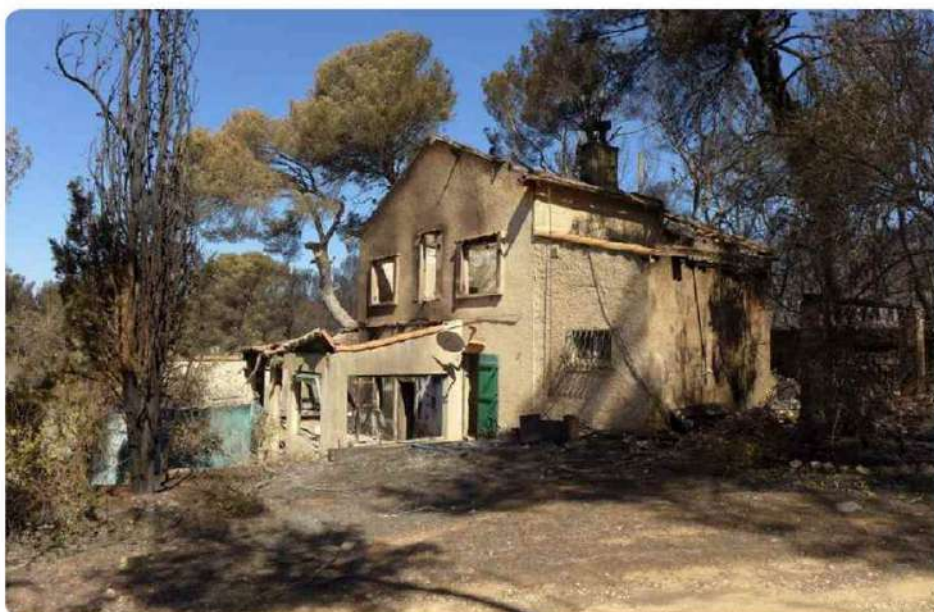
Maison non débroussaillée, partiellement détruite par le passage d'un feu, Rognac (13), source : ONF.
