**Rapport de mission de repérage des matériaux et produits contenant de l'amiante pour l'établissement du constat établi à l'occasion de la vente d'un immeuble bâti (listes A et B de l'annexe 13-9 du Code de la Santé publique)**

Numéro de dossier : 14/06/2023  
Date du repérage : 26/06/2023

Adresse	Rue : ..... <b>6, Rue Pernet-Ducher</b> Bât., escalier, niveau, appartement n°, lot n°: <b>Ce bien ne fait pas partie d'une copropriété</b> Code postal, ville : . <b>69320 FEYZIN</b>
Périmètre de repérage :	..... <b>Ensemble de la propriété</b>
Type de logement :	..... <b>Maison d'habitation/Garage/Terrain privatif</b>
Fonction principale du bâtiment :	..... <b>Habitation (maison individuelle)</b>
Date de construction :	..... <b>Année 1980 environ</b>

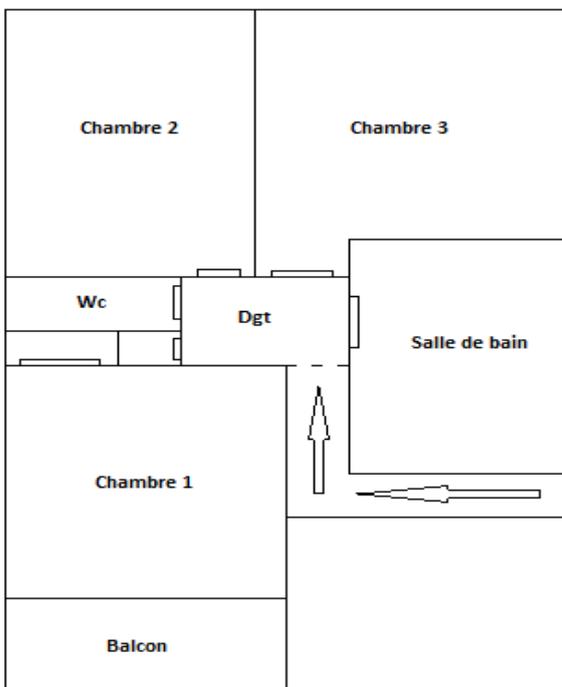
1<sup>er</sup> Etage

Localisation	Identifiant + Description	Conclusion	Justification	Etat de conservation	Commentaires
1er étage - Dégagement-Sdb-Wc	<u>Description:</u> Dalles de sol	Susceptible de contenir de l'amiante	Non autorisation du propriétaire de réaliser les prélèvements au jour de la visite
