## Résumé de l'expertise n° 20250626 - 1380 ROUTE DE TREVOUX

Adresse : ..... **1380 ROUTE DE TREVOUX**

Commune : ..... **69730 GENAY**

Périmètre de repérage : ... **Habitation**

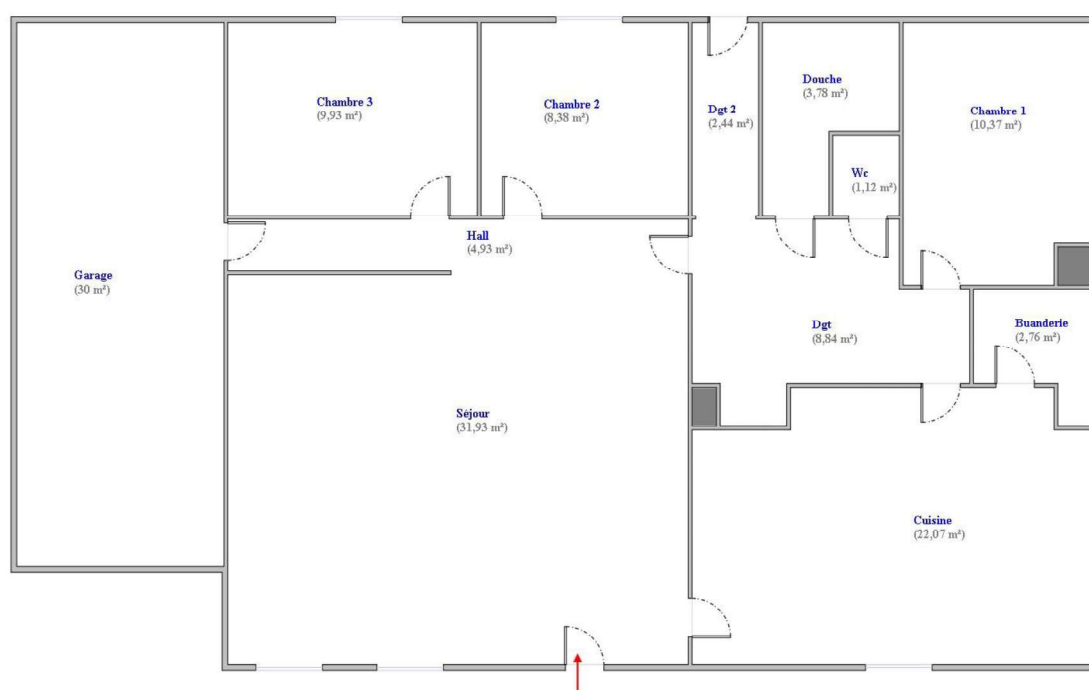
Le présent schéma de repérage permet de localiser les pièces dans les différents rapports. Il est non coté et non contractuel.

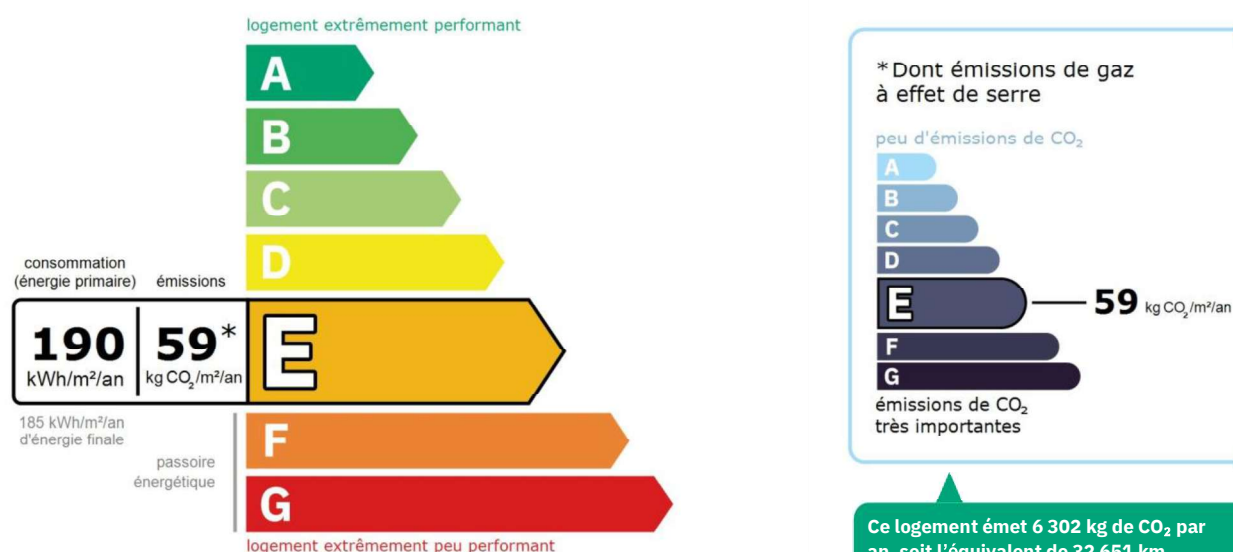
## Performance énergétique et climatique

Le niveau de consommation énergétique dépend de l'isolation du logement et de la performance des équipements.  
Pour l'améliorer, voir pages 4 à 6

Ce logement émet 6 302 kg de CO<sub>2</sub> par an, soit l'équivalent de 32 651 km parcourus en voiture.  
Le niveau d'émissions dépend principalement des types d'énergies utilisées (bois, électricité, gaz, fioul, etc.)

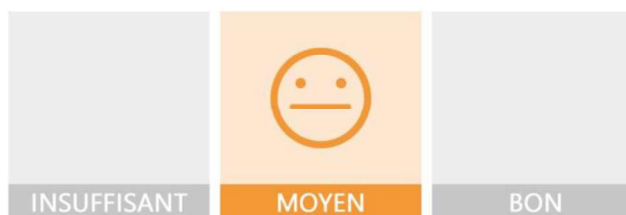
## Confort d'été (hors climatisation)\*

Les caractéristiques de votre logement améliorant le confort d'été :

logement traversant

fenêtres équipées de volets extérieurs

toiture isolée
