Résumé de l'expertise n° 20250904 - 201 RUE JEAN VOILLOT

Adresse : **201 RUE JEAN VOILLOT**

Commune : **69100 VILLEURBANNE**

Certificat de superficie de la partie privative

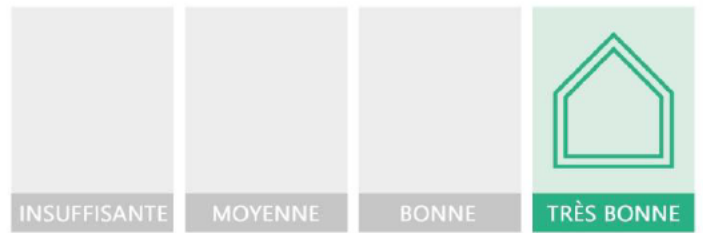
Performance de l'isolation

| | description | isolation |
|---|--|---|
| Murs | Inconnu (à structure lourde) avec isolation intérieure et extérieure (réalisée après 2021) donnant sur l'extérieur / Inconnu (à structure lourde) avec isolation intérieure (réalisée après 2021) donnant sur l'extérieur / Mur en pisé ou béton de terre stabilisé (à partir d'argile crue) d'épaisseur ≤ 40 cm avec isolation intérieure et extérieure (réalisée après 2021) donnant sur l'extérieur / Mur en pisé ou béton de terre stabilisé (à partir d'argile crue) d'épaisseur ≤ 40 cm avec isolation intérieure (réalisée après 2021) donnant sur l'extérieur / Inconnu (à structure lourde) avec isolation intérieure (réalisée entre 2013 et 2021) donnant sur l'extérieur | très bonne |
| Toiture/plafond | Plafond avec ou sans remplissage donnant sur l'extérieur (combles aménagés) avec isolation intérieure (réalisée entre 2013 et 2021) | très bonne |
| Portes et fenêtres | Fenêtres battantes pvc, double vitrage / Fenêtres fixes pvc, double vitrage / Portes-fenêtres battantes pvc, double vitrage / Porte(s) pvc opaque pleine | moyenne |
