Dossier Technique Immobilier

Numéro de dossier : 20250315-MR/LD s/c AXIENS AVOCATS
Date du repérage : 15/10/2025

Adresse : **La Baynasse Sud, Résidence 3, lot 16**

Commune : **33121 CARCANS**

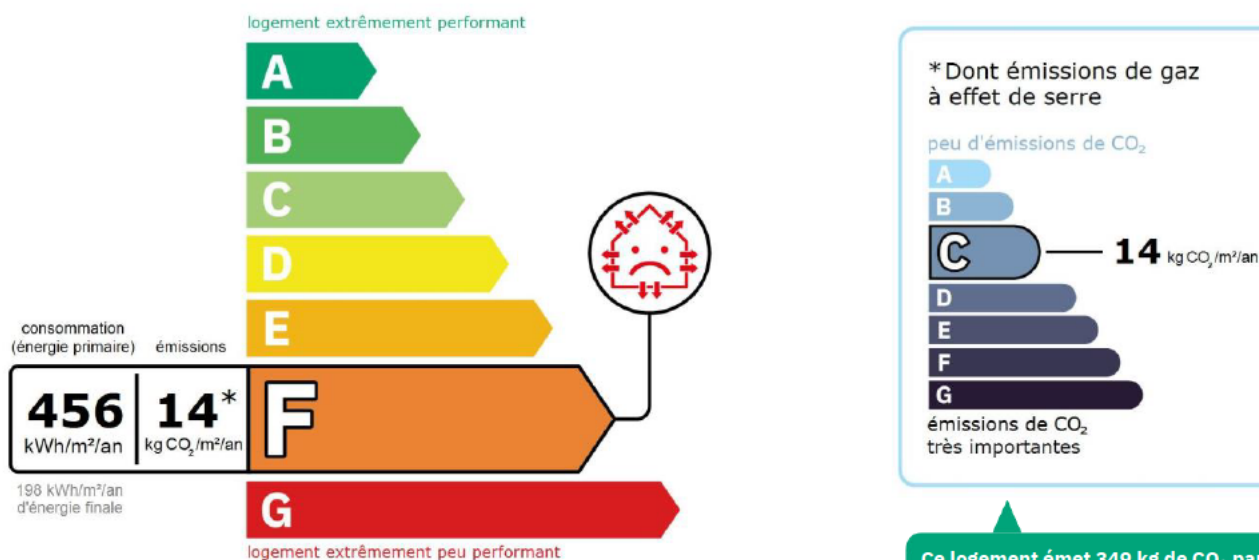
Performance énergétique et climatique

Le niveau de consommation énergétique dépend de l'isolation du logement et de la performance des équipements. Pour l'améliorer, voir pages 4 à 6

Ce logement émet 349 kg de CO₂ par an, soit l'équivalent de 1 807 km parcourus en voiture. Le niveau d'émissions dépend principalement des types d'énergies utilisées (bois, électricité, gaz, fioul, etc.)

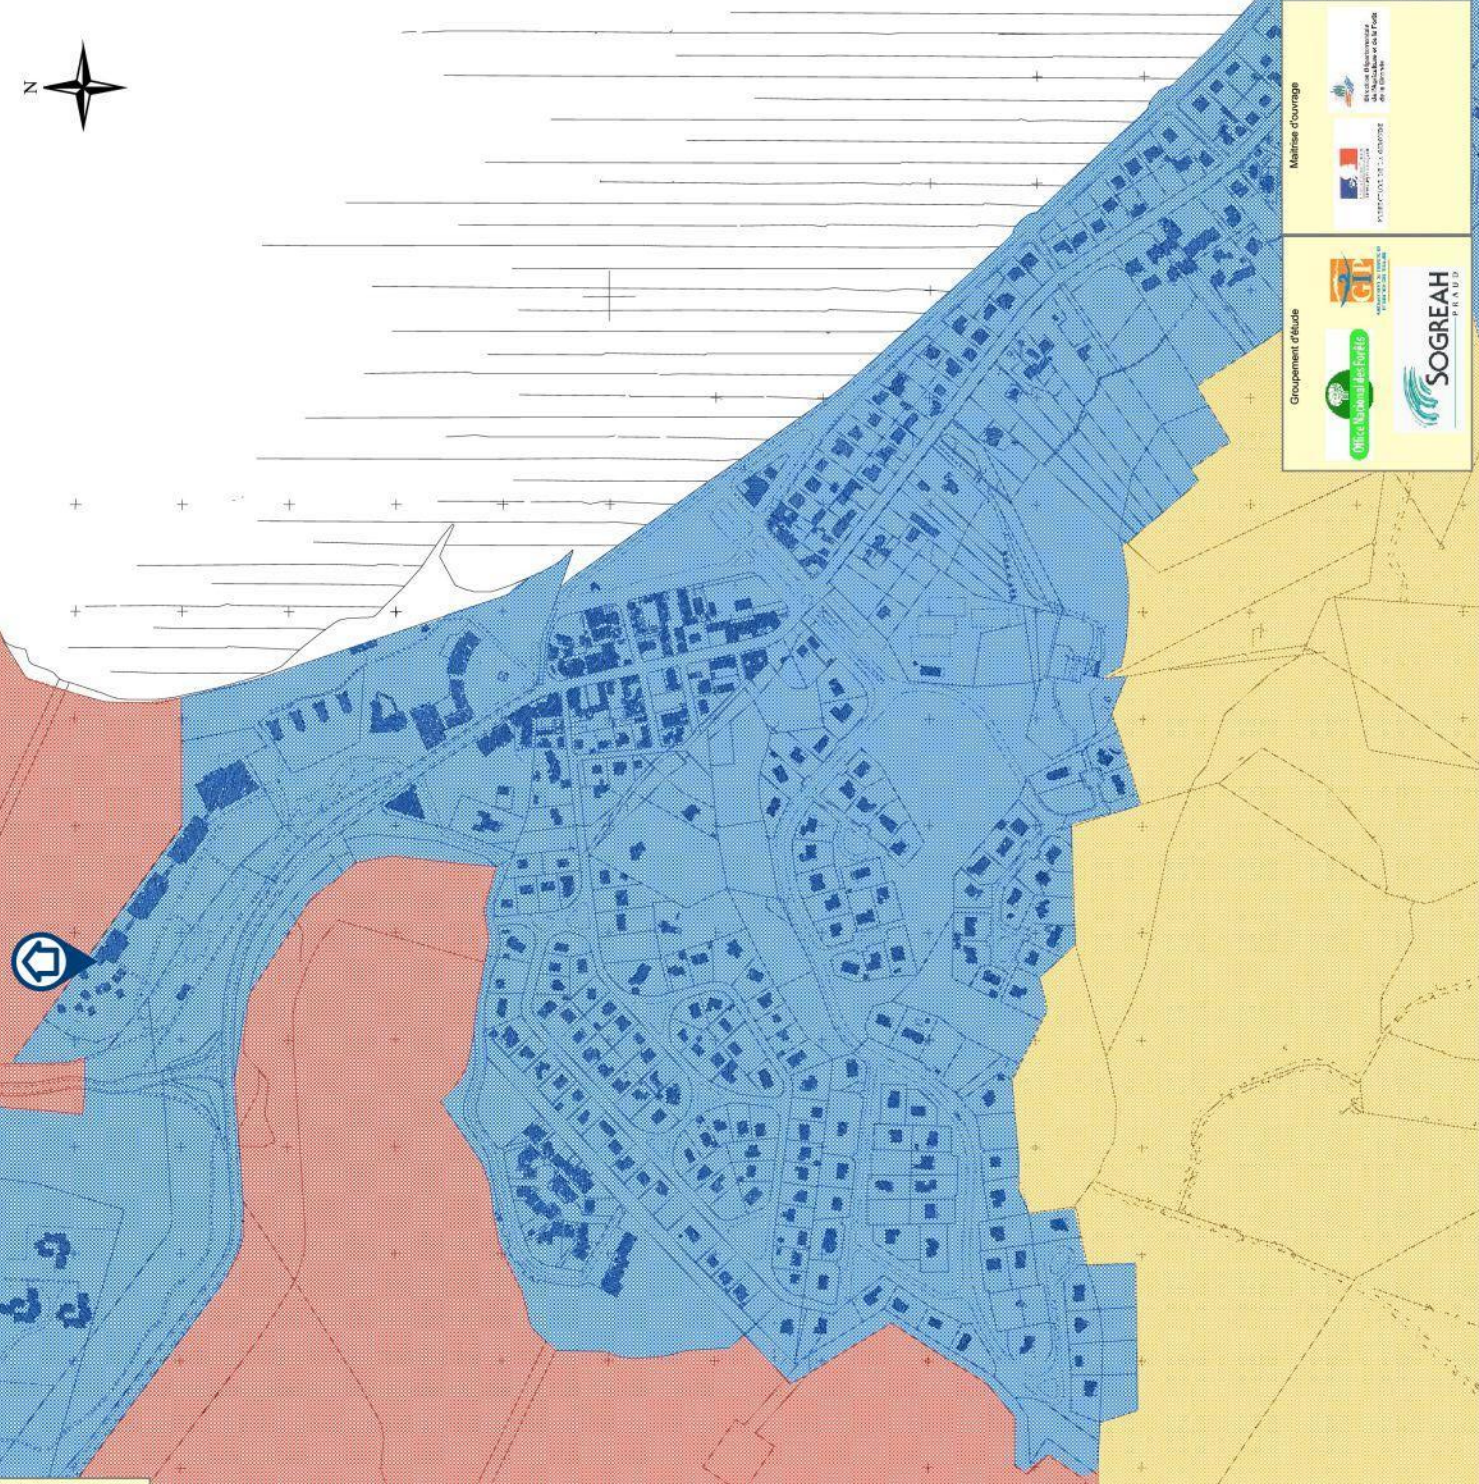
1:5000

Plan de Prévention des Risques Incendies de Forêts
Commune de Carcans
Lieu dit Maubuisson Sud
Cartographie du zonage réglementaire

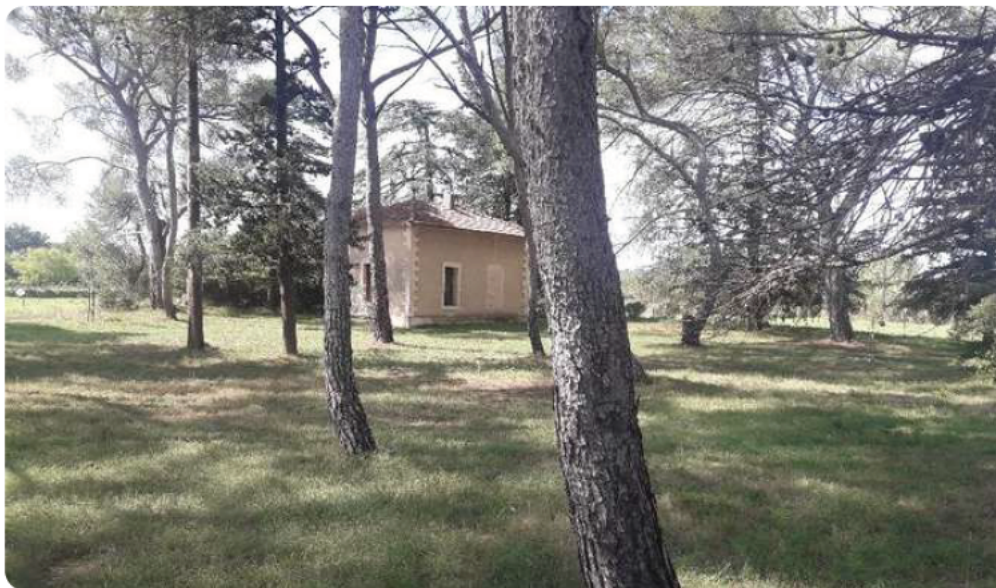
Terrain respectant les obligations de débroussaillage, source : ONF.

Le débroussaillage consiste sur une profondeur d'au moins 50 mètres autour de son habitation, à **réduire la quantité de végétaux** et à **créer des discontinuités** dans la végétation restante.

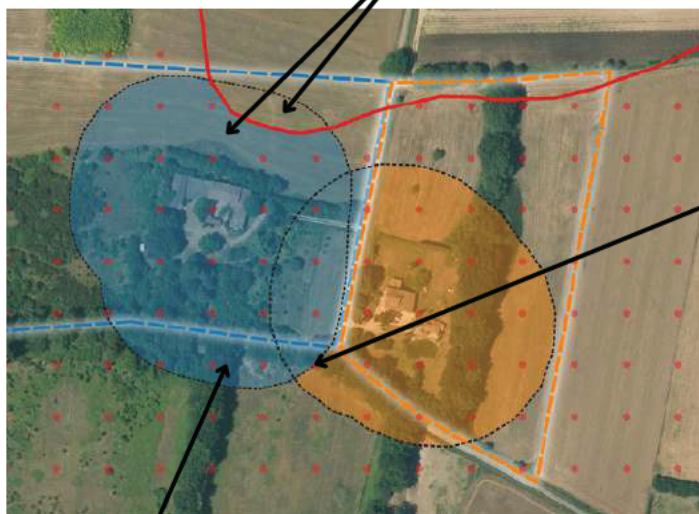
Le propriétaire débroussaille les abords de sa maison sur une profondeur de 50 mètres à l'intérieur seulement du zonage informatif des OLD.

En cas de superposition, l'obligation de mise en œuvre incombe en **priorité au propriétaire de la zone de superposition.**

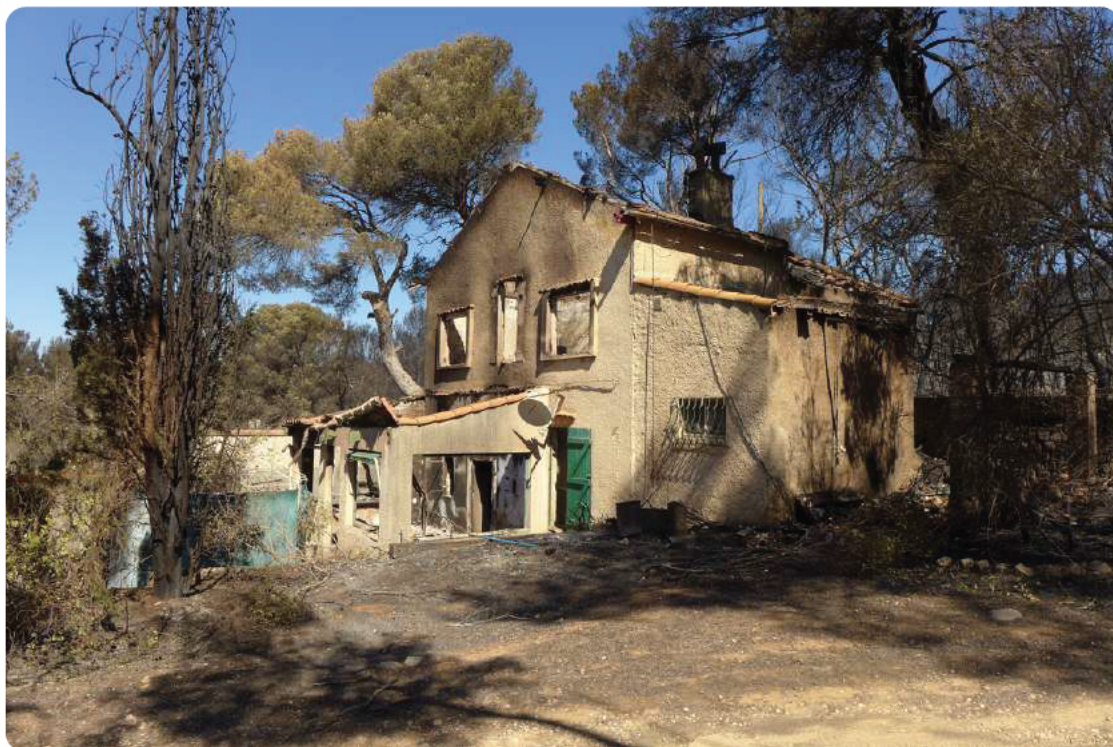
Maison non débroussaillée, partiellement détruite par le passage d'un feu, Rognac (13), source : ONF.
