Résumé de l'expertise n° 19/0083

Rapport de mission de repérage des matériaux et produits contenant de l'amiante pour l'établissement du constat établi à l'occasion de la vente d'un immeuble bâti (listes A et B de l'annexe 13-9 du Code de la Santé publique)

Numéro de dossier : 19/0083
Date de repérage : 20/02/2019

Adresse	Rue : Le Sornin Code postal, ville : . 69470 RANCHAL
Périmètre de repérage : Maison mitoyenne + studio non attenant
Fonction principale du bâtiment : Habitation (maison)
Date de construction : < 1949

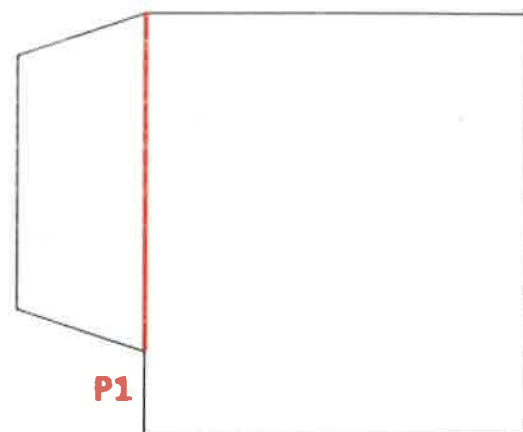
TOITURE

Localisation	Identifiant + Description	Conclusion (justification)	Etat de conservation** et préconisations*	Photo
Toiture maison	Identifiant: M001 Description: Closoirs de rive amiante ciment Liste selon annexe.13-9 du CSP : B	Présence d'amiante (sur jugement de l'opérateur)	Matériau non dégradé Résultat EP** Préconisation : Il est recommandé de réaliser une évaluation périodique.

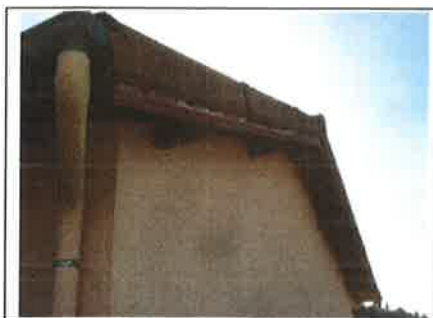
Photo n° PhA001
 Localisation : Toiture maison
 Ouvrage : Toitures
 Partie d'ouvrage : Accessoires de couvertures (fibres-ciment)
 Description : Closoirs de rive amiante ciment
 Localisation sur croquis : P1

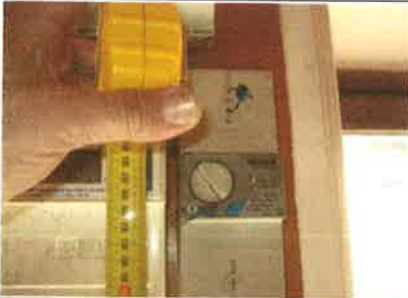
<p>Photo PhEle001 Libellé de l'anomalie : B1.3 g Le dispositif assurant la coupure d'urgence est placé à plus de 1,80 m du sol fini et n'est pas accessible au moyen de marches ou d'une estrade. Remarques : AGCP situé à 1,86 m du sol</p>

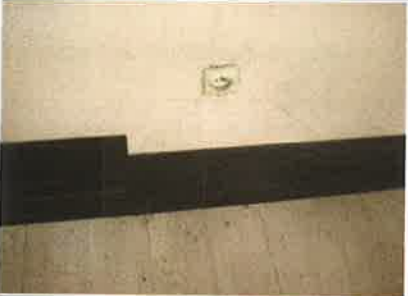
<p>Photo PhEle002 Libellé de l'anomalie : B3.3.6 a2 Au moins un socle de prise de courant comporte une broche de terre non reliée à la terre. Remarques : Prise dans la cuisine notamment</p>

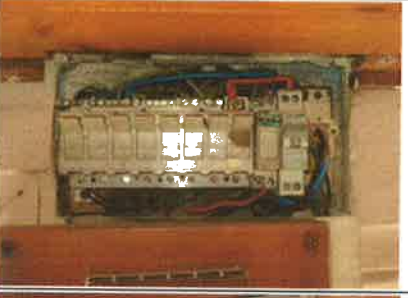
<p>Photo PhEle003 Libellé de l'anomalie : B4.3 c Plusieurs circuits disposent d'un conducteur neutre commun dont les conducteurs ne sont pas correctement protégés contre les surintensités.</p>

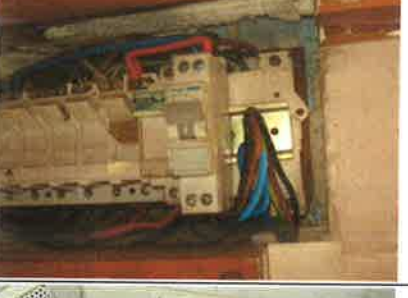
<p>Photo PhEle004 Libellé de l'anomalie : B4.3 e Le courant assigné (calibre) de la protection contre les surcharges et courts-circuits d'au moins un circuit n'est pas adapté à la section des conducteurs correspondants. Remarques : Protection 32 A avec fil inférieur à la section requise</p>

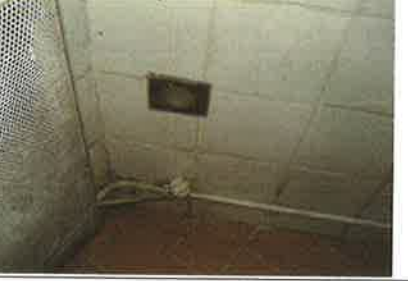
<p>Photo PhEle005 Libellé de l'anomalie : B5.3 a Locaux contenant une baignoire ou une douche : la continuité électrique de la liaison équipotentielle supplémentaire, reliant les éléments conducteurs et les masses des matériels électriques, n'est pas satisfaisante (résistance supérieure à 2 ohms). Remarques : Absence de terre sur prise et absence de continuité sur chauffe-eau électrique</p>

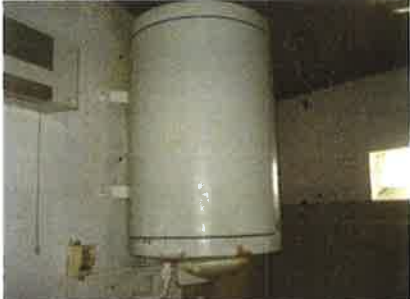
<p>Photo PhEle006 Libellé de l'anomalie : B6.3.1 a Local contenant une baignoire ou une douche : l'installation électrique ne répond pas aux prescriptions particulières appliquées à ce local (adéquation entre l'emplacement où est installé le matériel électrique et les caractéristiques de ce dernier - respect des règles de protection contre les chocs électriques liées aux zones). Remarques : Chauffe-eau en zone 2 sans indice de protection</p>

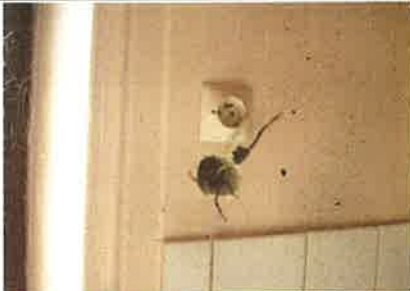
<p>Photo PhEle007 Libellé de l'anomalie : B7.3 a L'Enveloppe d'au moins un matériel est manquante ou détériorée. Remarques : Présence de prise arrachée</p>

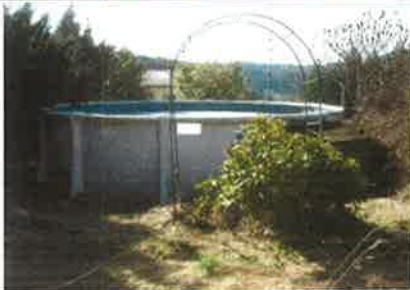
<p>Photo PhEle008 Libellé de l'anomalie : B10.3.1 a Piscine : L'installation ne répond pas aux prescriptions particulières applicables (adéquation entre l'emplacement où est installé le matériel électrique et les caractéristiques de ce dernier - respect des règles de protection contre les chocs électriques liées aux volumes). Remarques : Local non étanche en zone 1</p>

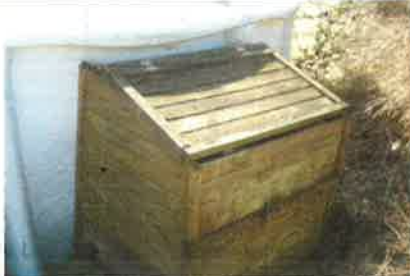
<p>Photo PhEle009 Libellé de l'anomalie : B10.3.1 c Piscine : Les matériels spécialement utilisés pour les piscines, disposés dans un local, ne sont pas correctement installés.</p>
