CALADE ENVIRONNEMENT

Résumé de l'expertise n° 18/0616

Adresse : **4-6, Rue Vorton**

Rapport de mission de repérage des matériaux et produits contenant de l'amiante pour l'établissement du constat établi à l'occasion de la vente d'un immeuble bâti (listes A et B de l'annexe 13-9 du Code de la Santé publique)

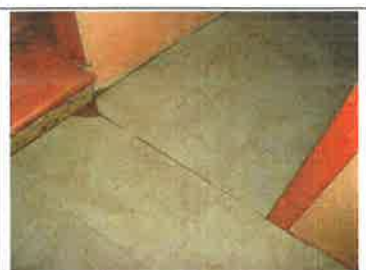
Localisation	Identifiant + Description	Photo
Chambre 1	<u>Identifiant:</u> M001-P001 <u>Description:</u> Revêtement souple marron carreaux + revêtement souple blanc + ragréage gris - Sol <u>Liste selon annexe.13-9 du CSP :</u> B	
Entrée 2/Salon	<u>Identifiant:</u> M002-P002 <u>Description:</u> Dalle de sol blanche - Sol <u>Liste selon annexe.13-9 du CSP :</u> B

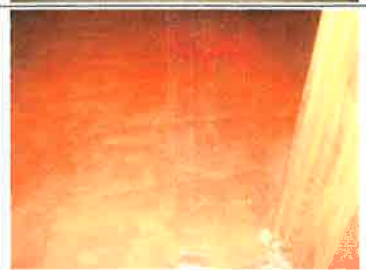
Cuisine	<u>Identifiant:</u> M003-P003 <u>Description:</u> Revêtement souple marron + revêtement souple blanc - Sol <u>Liste selon annexe.13-9 du CSP :</u> B

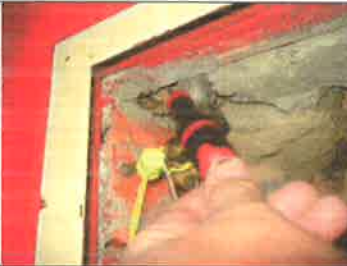
Points de contrôle ⁽³⁾ (selon la norme)	Anomalies observées (A1 ⁽⁴⁾ , A2 ⁽⁵⁾ , DGI ⁽⁶⁾ , 32c ⁽⁷⁾)	Libellé des anomalies et recommandations	Photos
C.2 - 5 Tuyauteries fixes - Espace annulaire	A1	L'espace annulaire de la canalisation de gaz à la pénétration dans l'habitation n'est pas obturé.

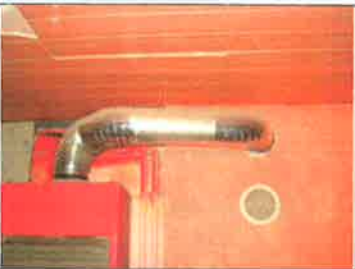
C.7 - 8a3 Robinet de commande d'appareil	A1	Au moins un robinet de commande d'appareil n'est pas manœuvrable. (Chaudière SAUNIER DUVAL Thema 23)	
C.14 - 19.7 Ventilation du local - Amenée d'air	A2	Le dispositif de l'amenée d'air du local équipé ou prévu pour un appareil d'utilisation est obturé. (Chaudière SAUNIER DUVAL Thema 23) Risque(s) constaté(s) : Risque d'intoxication au monoxyde de carbone (CO) causée par une mauvaise combustion	
C.24 - 29d1 Appareil raccordé - Etat du conduit de raccordement	A2	Le conduit de raccordement présente une contre pente. (Chaudière SAUNIER DUVAL Thema 23) Remarques : (Cuisine) Risque(s) constaté(s) : Risque d'intoxication à cause de l'absence totale ou partielle d'évacuation des produits de combustion

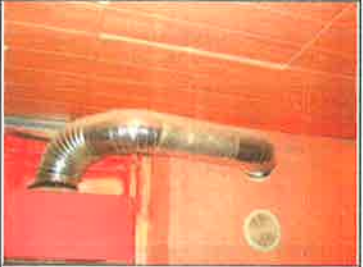
Points de contrôle ⁽³⁾ (selon la norme)	Anomalies observées (A1 ⁽⁴⁾ , A2 ⁽⁵⁾ , DGI ⁽⁶⁾ , 32c ⁽⁷⁾)	Libellé des anomalies et recommandations	Photos
C.24 - 29d2 Appareil raccordé - Etat du conduit de raccordement	A2	Le conduit de raccordement présente plus de deux coudes à 90° ou plus de 180° de dévoiement. (Chaudière SAUNIER DUVAL Thema 23) Remarques : (Cuisine) Risque(s) constaté(s) : Risque d'intoxication à cause de l'absence totale ou partielle d'évacuation des produits de combustion

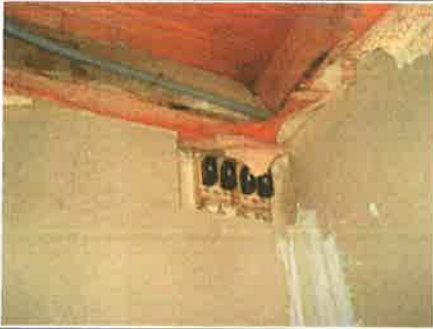
<p>Photo PhEle001 Libellé de l'anomalie : B4.3 b Le type d'au moins un fusible ou un disjoncteur n'est plus autorisé (fusible à tabatière, à broches rechargeables, coupe-circuit à fusible de type industriel, disjoncteur réglable en courant protégeant des circuits terminaux).</p>

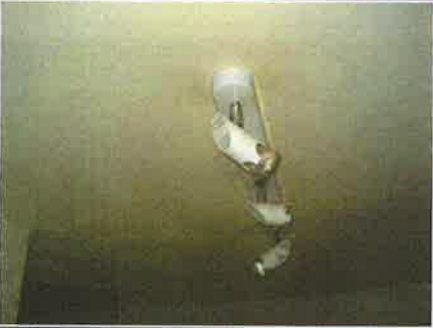
<p>Photo PhEle002 Libellé de l'anomalie : B6.3.1 a Local contenant une baignoire ou une douche : l'installation électrique ne répond pas aux prescriptions particulières appliquées à ce local (adéquation entre l'emplacement où est installé le matériel électrique et les caractéristiques de ce dernier - respect des règles de protection contre les chocs électriques liées aux zones). Remarques : Luminaire non adapté en zone 3 dans SDE</p>

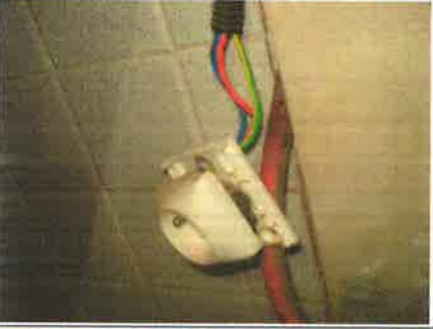
<p>Photo PhEle003 Libellé de l'anomalie : B7.3 a L'Enveloppe d'au moins un matériel est manquante ou détériorée.</p>

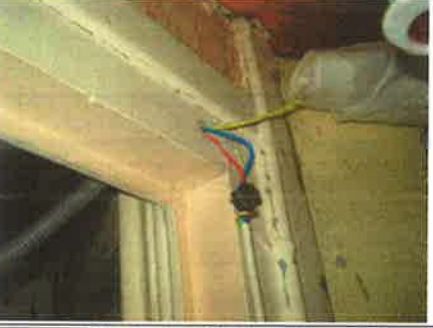
<p>Photo PhEle004 Libellé de l'anomalie : B7.3 d L'installation électrique comporte au moins une connexion avec une partie active nue sous tension accessible.</p>

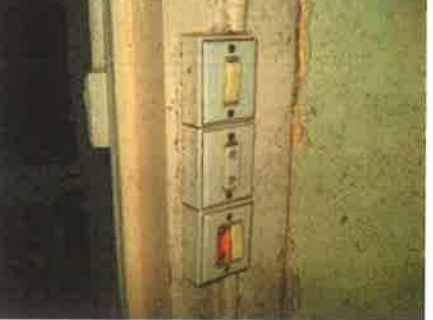
<p>Photo PhEle005 Libellé de l'anomalie : B8.3 a L'installation comporte au moins un matériel électrique vétuste. Remarques : Présence de prise non normalisée, de fusible de type à broche...</p>

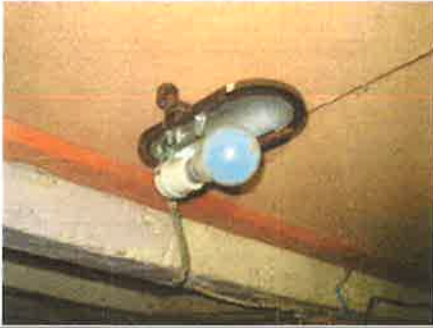
Photo PhEle006

Libellé de l'anomalie : B8.3 b L'installation comporte au moins un matériel électrique inadapté à l'usage.

Remarques : Luminaire non adapté au sous-sol

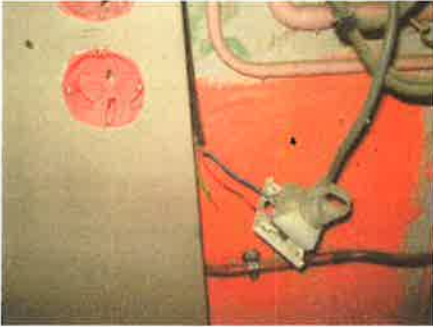
Photo PhEle007

Libellé de l'anomalie : B8.3 e Au moins un conducteur isolé n'est pas placé sur toute sa longueur dans un conduit, une goulotte ou une plinthe ou une huisserie, en matière isolante ou métallique, jusqu'à sa pénétration dans le matériel électrique qu'il alimente.
