CALADE ENVIRONNEMENT

Résumé de l'expertise n° 19/0428

Adresse : **322, Rue Paul Bert**

Périmètre de repérage : ... **Appartement étage 2**

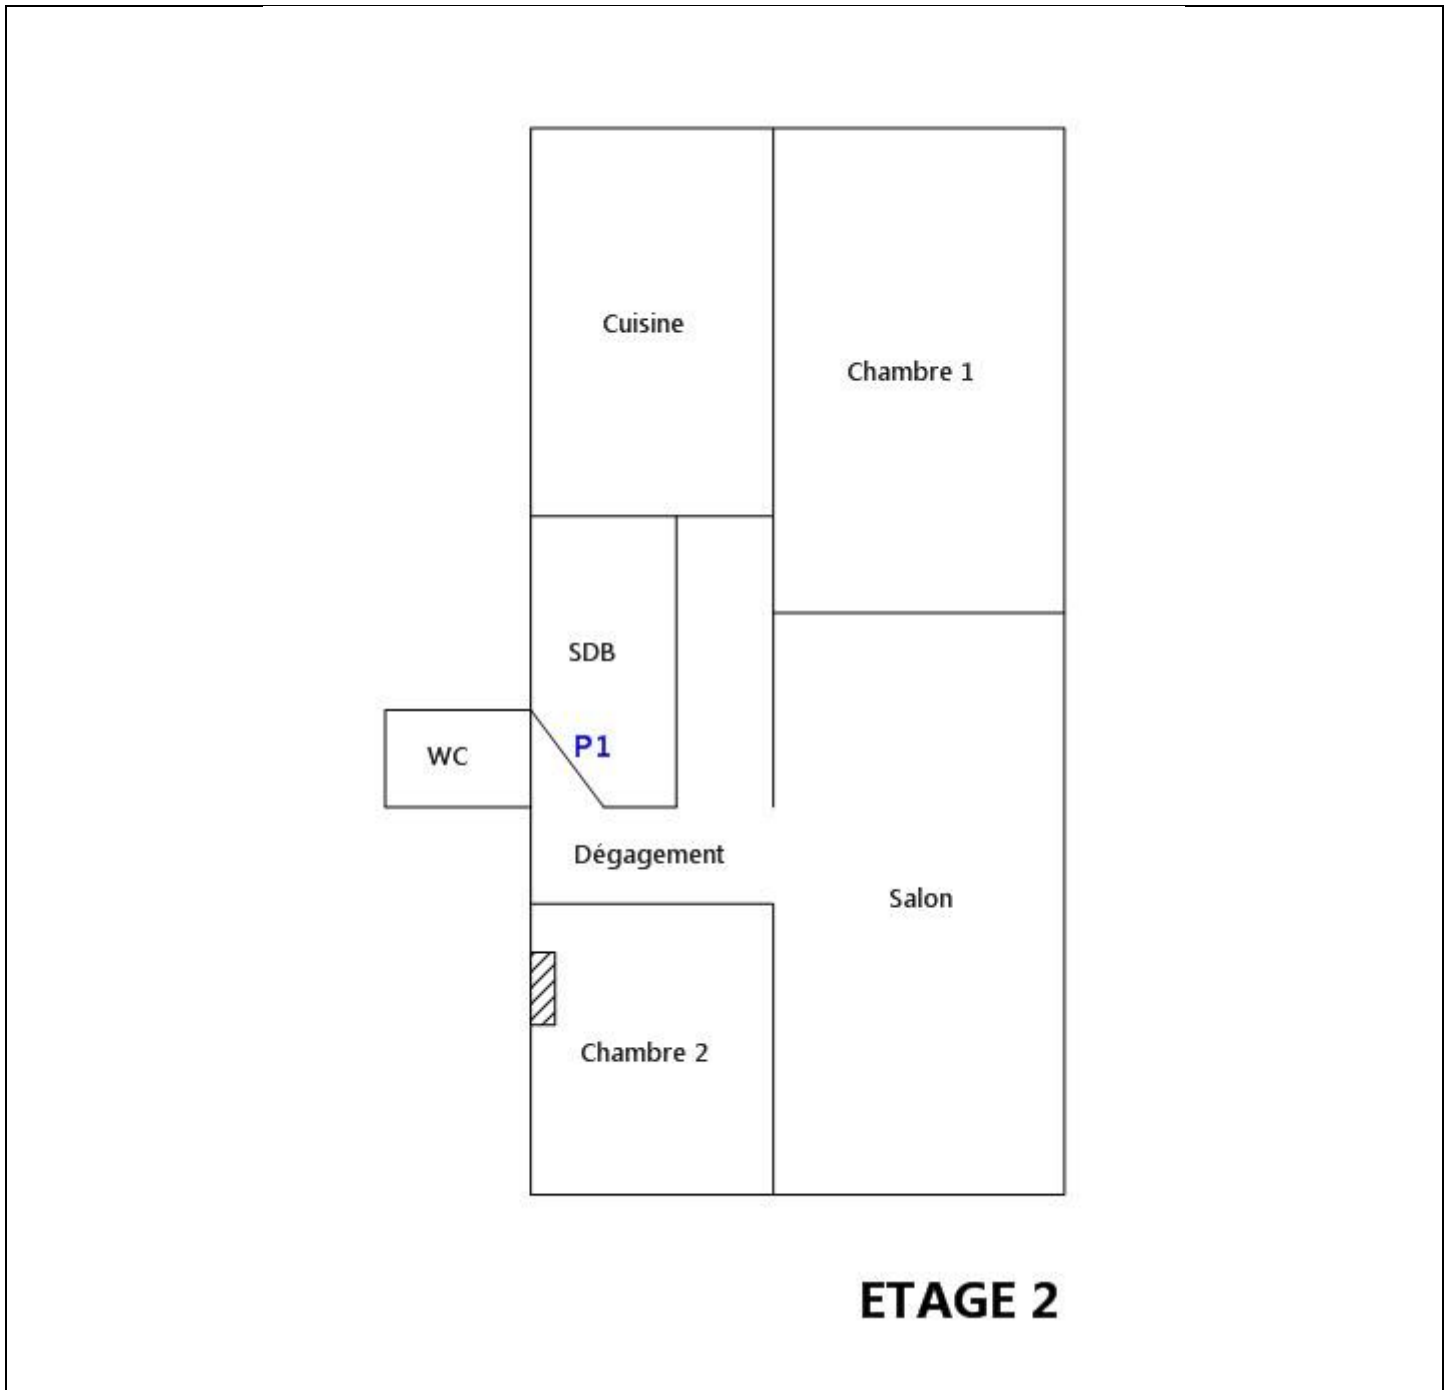
7.1 - Annexe - Schéma de repérage

Localisation	Identifiant + Description
SDB	<u>Identifiant:</u> M001-P001 <u>Description:</u> Crépi rustique blanc - Mur <u>Liste selon annexe.13-9 du CSP :</u> B

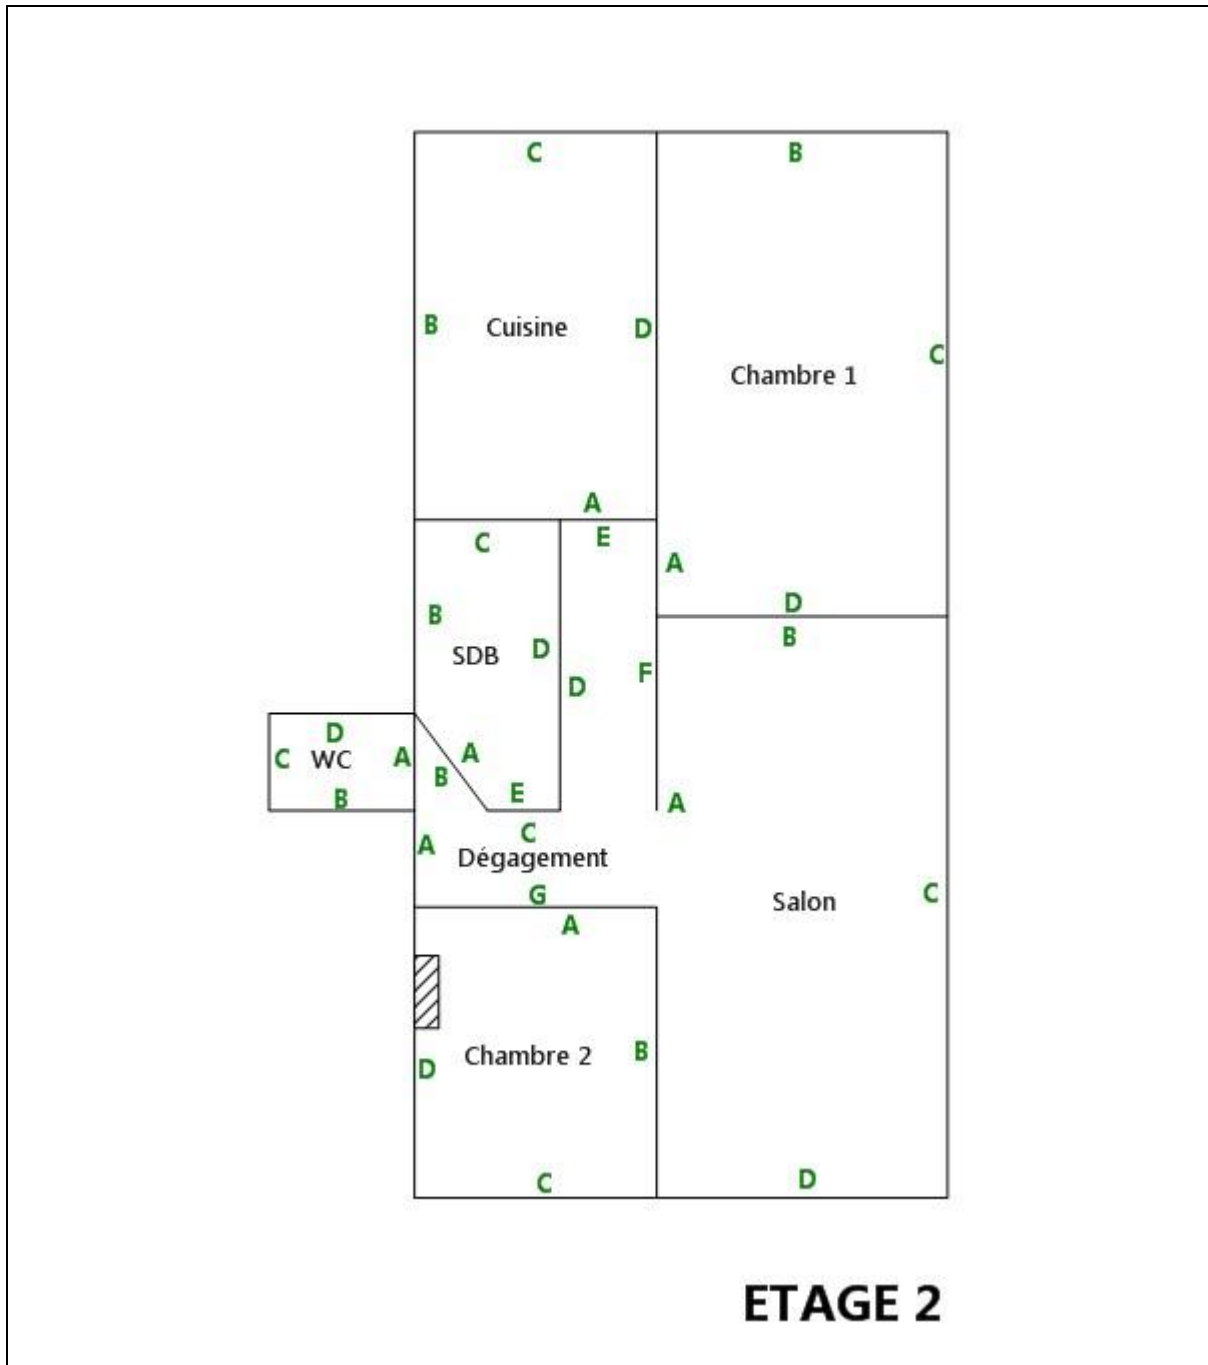
Localisation des mesures sur croquis de repérage

N°	Zone	Unité de diagnostic	Substrat	Revêtement apparent	Localisation mesure	Mesure (mg/cm²)	Etat* de conservation	Classement UD	Observation
2	A	Porte extérieure	Bois	Peinture	partie basse (< 1m)	8	Etat d'usage (Microfissures)	2	
3	A	Huisserie Porte extérieure	Bois	Peinture	partie basse (< 1m)	7.8	Etat d'usage (Microfissures)	2	
4	A	Porte intérieure	Bois	Peinture	partie basse (< 1m)	7.6	Etat d'usage (Microfissures)	2	
5	A	Huisserie Porte intérieure	Bois	Peinture	partie basse (< 1m)	7.7	Etat d'usage (Microfissures)	2	
6	A	Porte 1	Bois	Peinture	partie basse (< 1m)	0		0	
7					partie haute (> 1m)	0			
8	A	Huisserie Porte 1	Bois	Peinture	partie basse (< 1m)	0		0	
9					partie haute (> 1m)	0			
10	D	Porte 2	Bois	Peinture	partie basse (< 1m)	0		0	
11					partie haute (> 1m)	0			
12	D	Huisserie Porte 2	Bois	Peinture	partie basse (< 1m)	0		0	
13					partie haute (> 1m)	0			
14	E	Porte 3	Bois	Peinture	partie basse (< 1m)	0		0

N°	Zone	Unité de diagnostic	Substrat	Revêtement apparent	Localisation mesure	Mesure (mg/cm²)	Etat* de conservation	Classement UD	Observation
46	A	Mur	Plâtre	Peinture	partie basse (< 1m)	5.5	Non dégradé	1	
47	B	Mur	Plâtre	Peinture	partie basse (< 1m)	5.9	Non dégradé	1	
48	C	Mur	Plâtre	Peinture	partie basse (< 1m)	4.8	Non dégradé	1	
49	D	Mur	Plâtre	Peinture	partie basse (< 1m)	4.9	Non dégradé	1	
50		Plafond	Plâtre	Peinture	mesure 1	0		0	
51					mesure 2	0			
52	B	Fenêtre intérieure	Bois	Peinture	partie basse	0		0	
53					partie haute	0			
54	B	Huisserie Fenêtre intérieure	Bois	Peinture	partie basse	0		0	
55					partie haute	0			
56	B	Fenêtre extérieure	Bois	Peinture	partie basse	0		0	
57					partie haute	0			
58	B	Huisserie Fenêtre extérieure	Bois	Peinture	partie basse	0		0	
59					partie haute	0			
60	A	Porte	Bois	Peinture	partie basse (< 1m)	0		0	
61					partie haute (> 1m)	0			
62	A	Huisserie Porte	Bois	Peinture	partie basse (< 1m)	0		0

-	C	Volet	PVC		Non mesurée	-		NM	Absence de revêtement
106	C	Bâti ancien fenêtre	Bois	Peinture	mesure 1	7.3	Dégradé (Ecaillage)	3

Du fait de la présence de revêtements contenant du plomb au-delà des seuils en vigueur et de la nature des dégradations constatées (dégradé) sur certaines unités de diagnostic et en application de l'article L. 1334-9 du code de la santé publique, le propriétaire du bien, objet de ce constat, doit effectuer les travaux appropriés pour supprimer l'exposition au plomb, tout en garantissant la sécurité des occupants. Il doit également transmettre une copie complète du constat, annexes comprises, aux occupants de l'immeuble ou de la partie d'immeuble concernée et à toute personne amenée à effectuer des travaux dans cet immeuble ou la partie d'immeuble concernée.

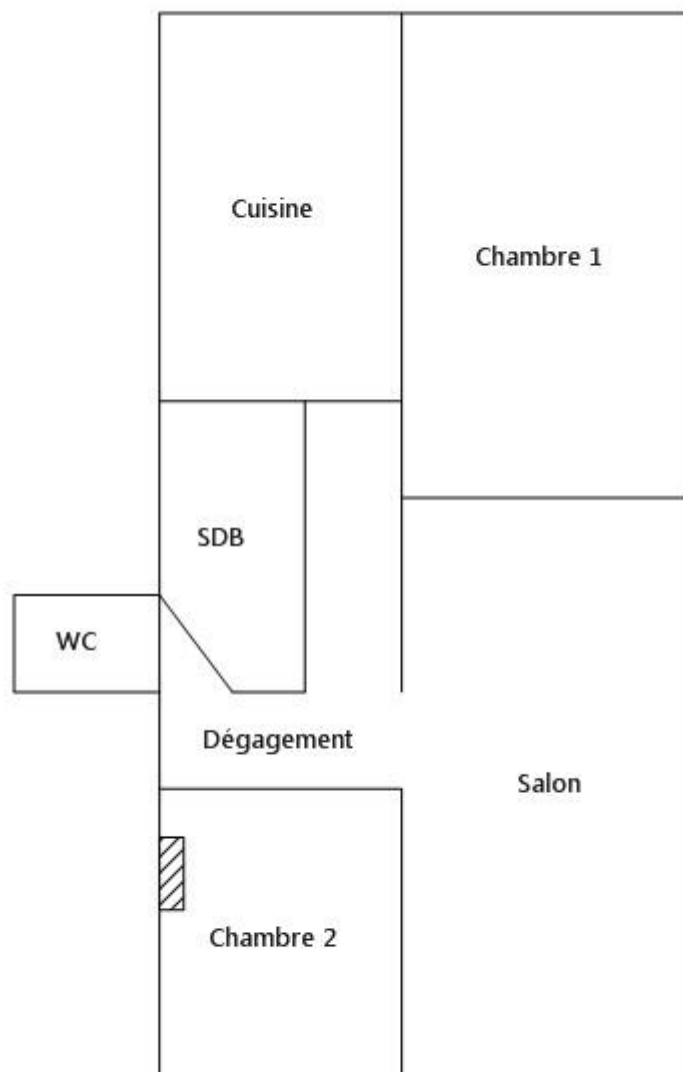
ETAGE 2

Superficie privative en m² du ou des lot(s) :**Surface loi Carrez totale : 51,41 m² (cinquante et un mètres carrés quarante et un)
Surface au sol totale : 51,41 m² (cinquante et un mètres carrés quarante et un)**Fait à **LYON**, le **13/09/2019**Par : **NUGUET Robert**
