# Dossier Technique Immobilier

Adresse : ..... **11 Lotissement La Châtaigneraie**

Commune : ..... **33210 FARGUES**

# DOSSIER DE DIAGNOSTICS TECHNIQUES

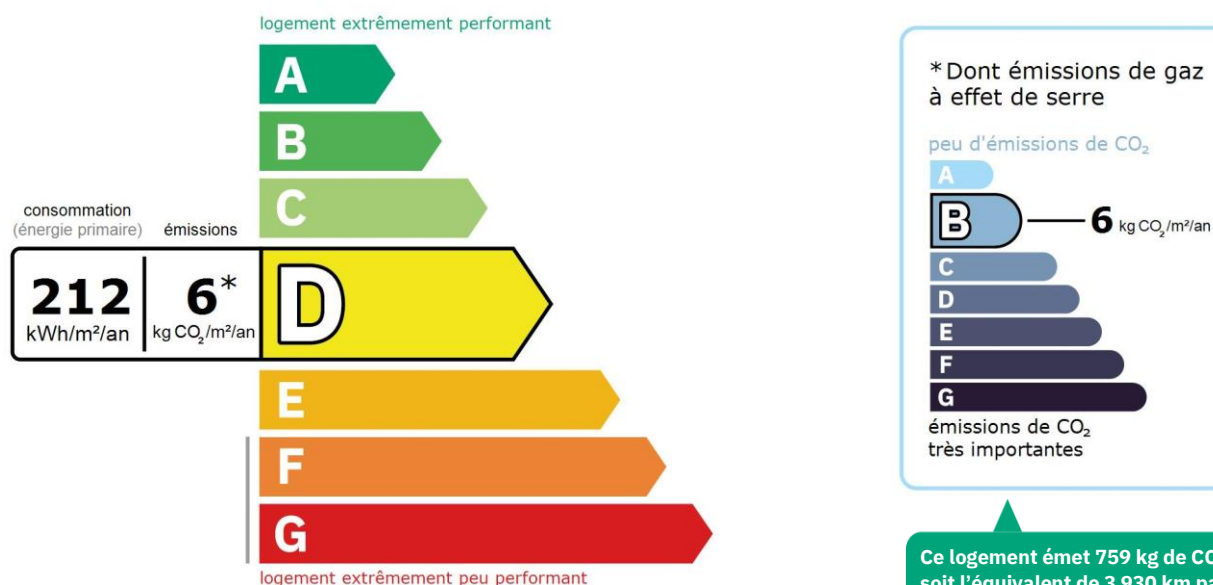
## Performance énergétique et climatique

Le niveau de consommation énergétique dépend de l'isolation du logement et de la performance des équipements.  
Pour l'améliorer, voir pages 4 à 6

Ce logement émet 759 kg de CO<sub>2</sub> par an, soit l'équivalent de 3 930 km parcourus en voiture.
