DOSSIER DE DIAGNOSTIC TECHNIQUE

Référence : 002ER213969
A communiquer pour toute correspondance
Réalisé le : 14/10/2022
Référence mandataire : Mandataire

60m² - 1 cave - D [REDACTED]
24 rue Renée Peillon
69700 GIVORS

Rapport de repérage des matériaux et produits de la liste A et B contenant de l'amiante pour l'établissement du constat établi à l'occasion de la vente d'un immeuble bâti

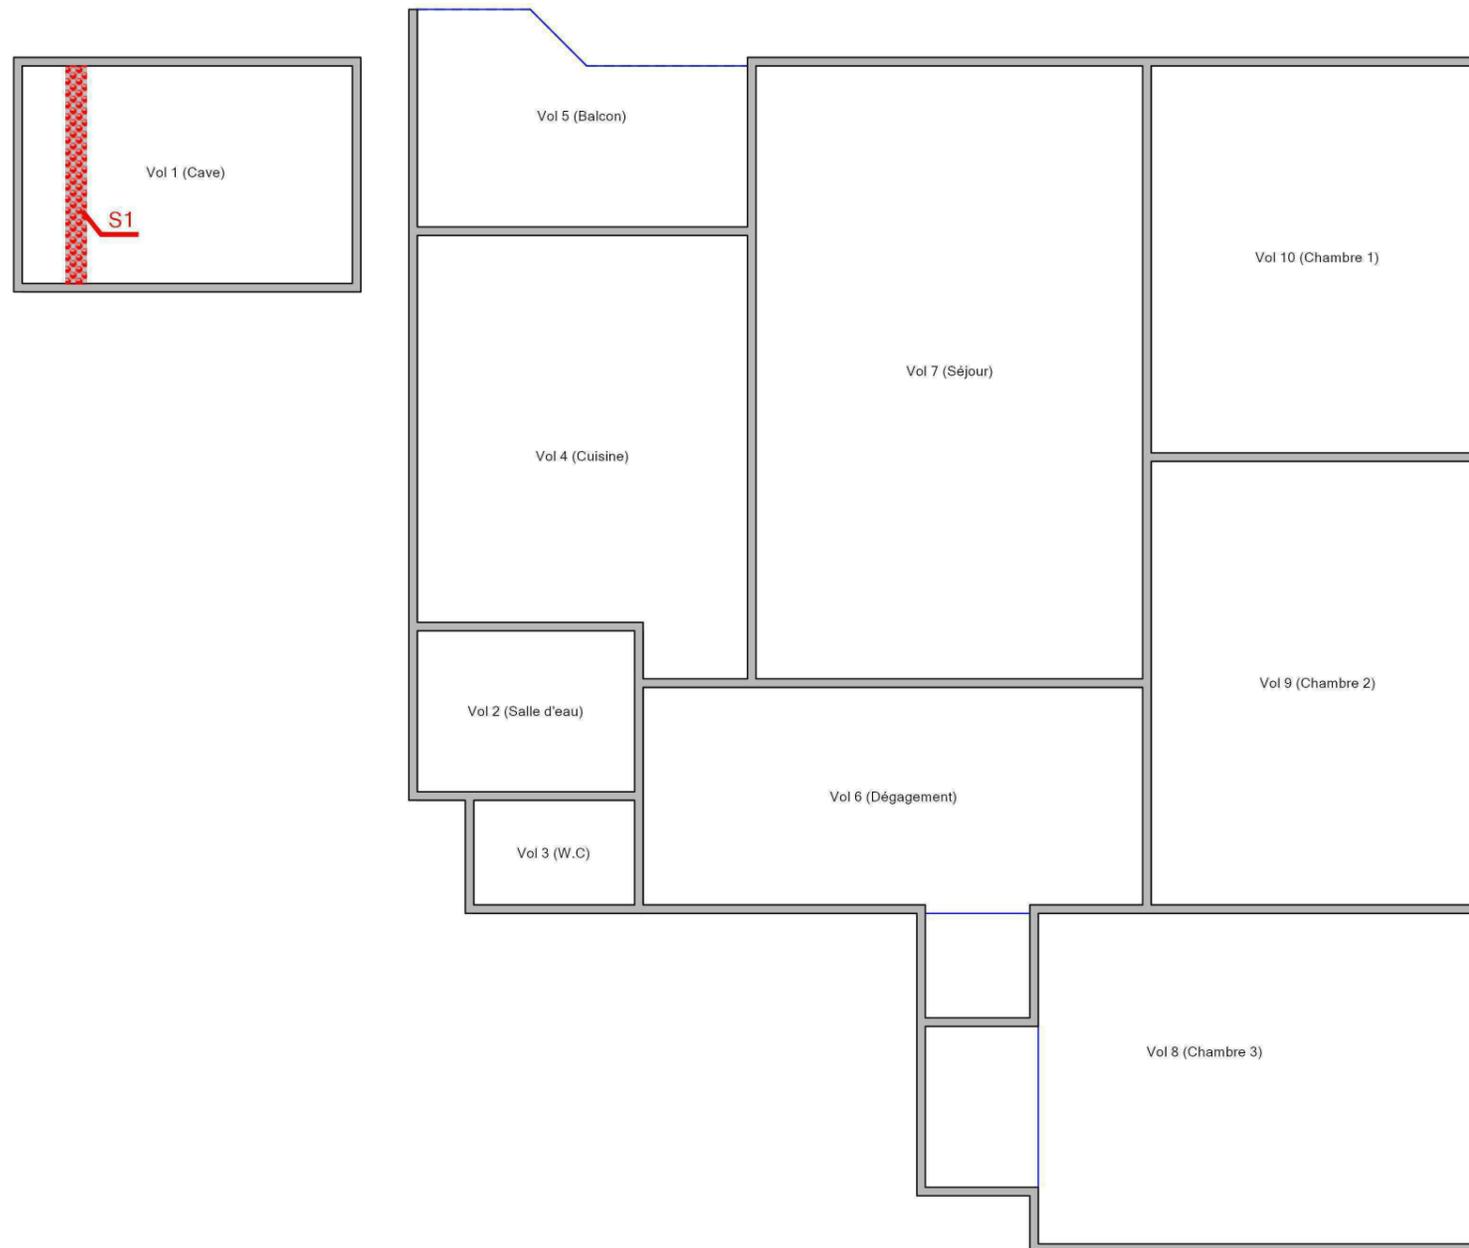
Localisation dun sondage positif

S1: Conduit en fibres-ciment

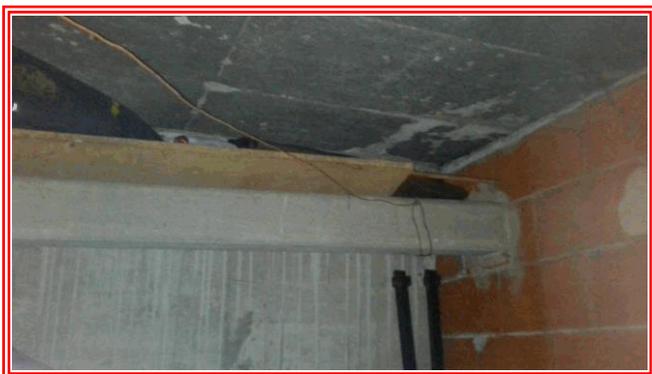
Localisation	Matériau	Après analyse	Etat de conservation
Vol 1 (Cave)	Conduit en fibres-ciment	Positif sur jugement personnel	EP

Référence	Localisation	Action
002ER213969 n°1 - 2 (S1)	T4 + Cave 82 - Vol 1 (Cave)	Présence sur décision de l'opérateur de repérage

Résultat : Evaluation périodique
 Commentaire :

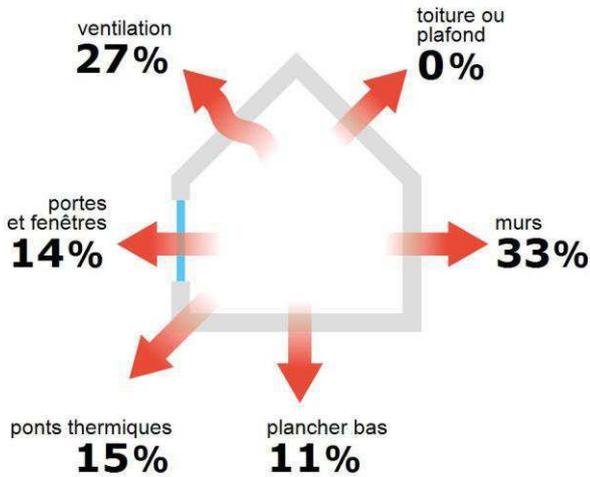
Schéma des déperditions de chaleur

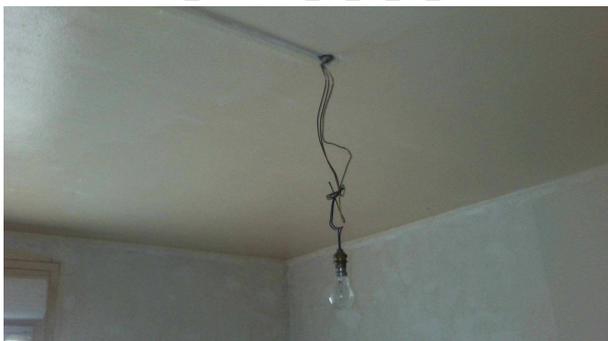
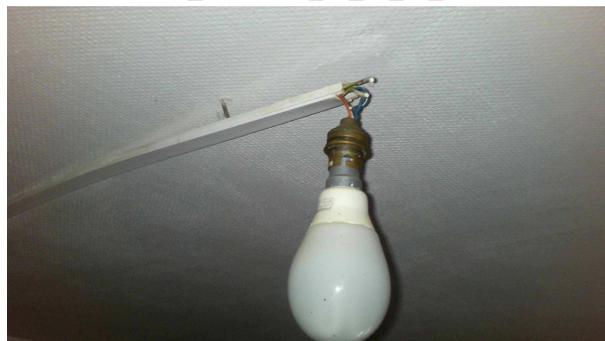
WIN_20221014_11_55_20_Pro

Au moins un CIRCUIT (n'alimentant pas des socles de prises de courant) n'est pas relié à la terre.

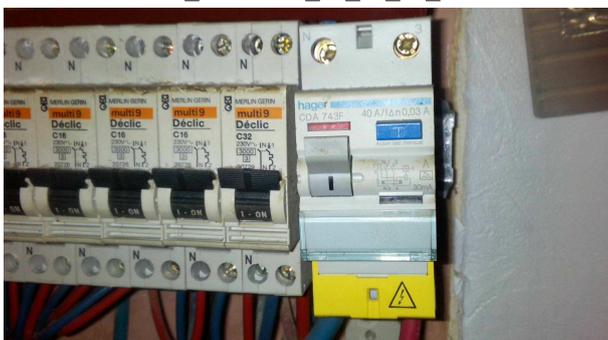
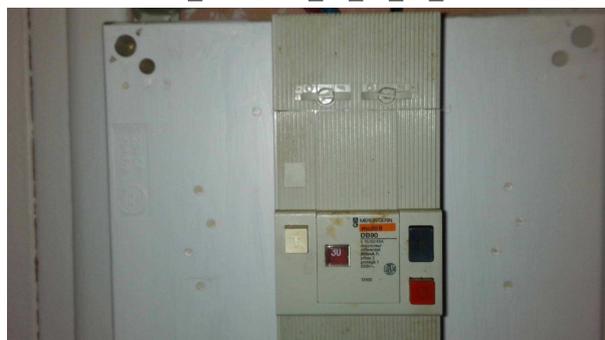
WIN_20221014_11_53_23_Pro

Le courant assigné de l'INTERRUPTEUR différentiel placé en aval du DISJONCTEUR de branchement n'est pas adapté.

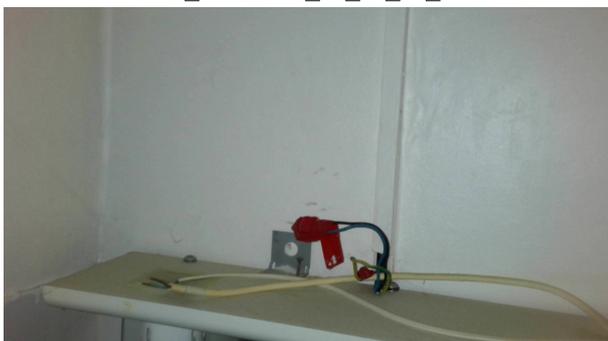
WIN_20221014_11_54_29_Pro

L'installation électrique comporte au moins une CONNEXION avec une partie active nue sous tension accessible.
