Dossier Technique Immobilier

Numéro de dossier : D24/07/4601
Date du repérage : 23/07/2024

Objet de la mission :	
<input checked="" type="checkbox"/> Constat amiante avant-vente	<input checked="" type="checkbox"/> Diag. Installations Electricité
<input checked="" type="checkbox"/> Métrage (Surface Habitable)	<input checked="" type="checkbox"/> Diagnostic de Performance Energétique

Résumé de l'expertise n° D24/07/4601

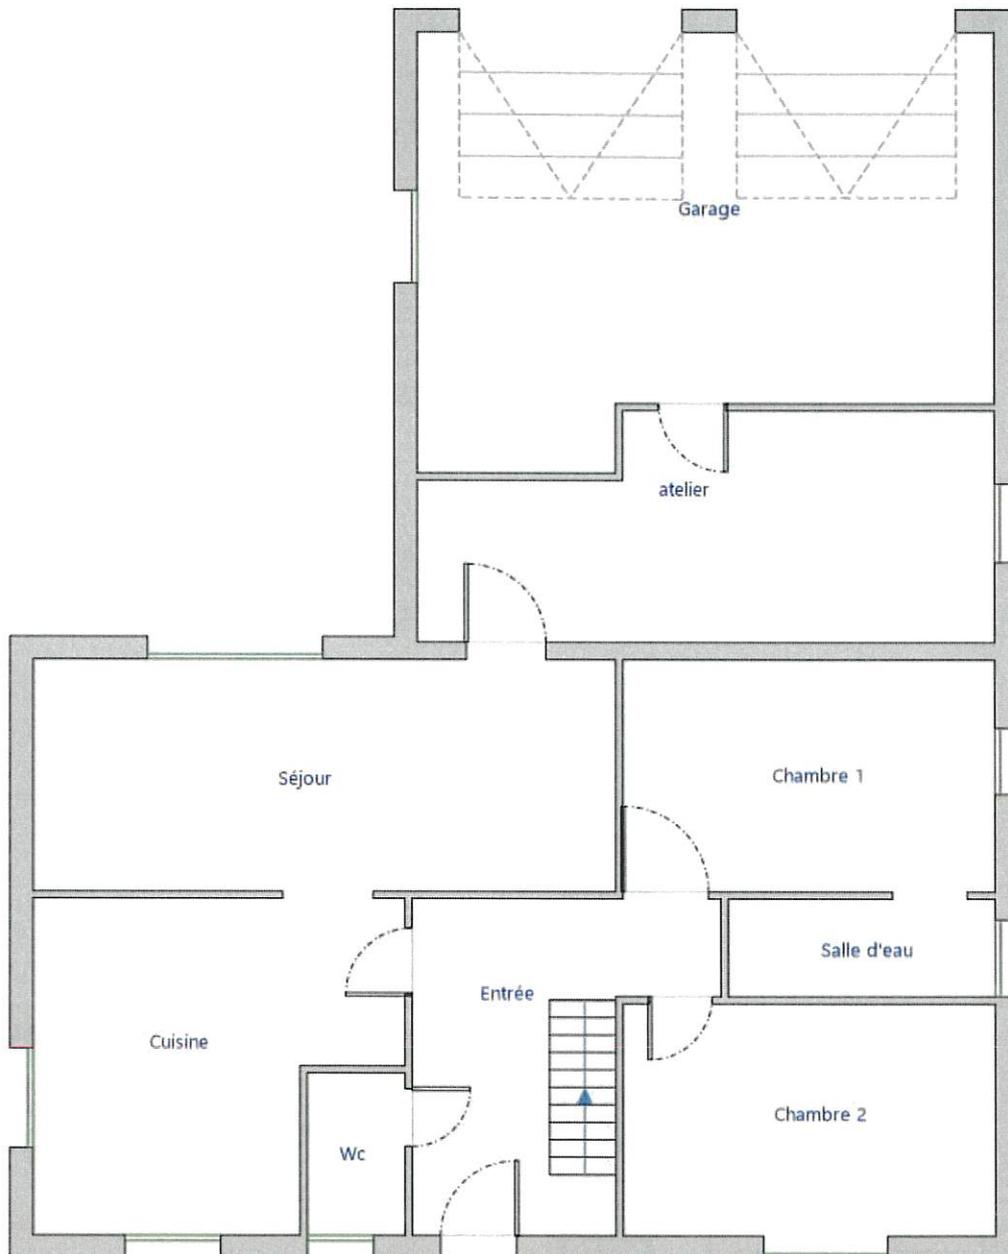
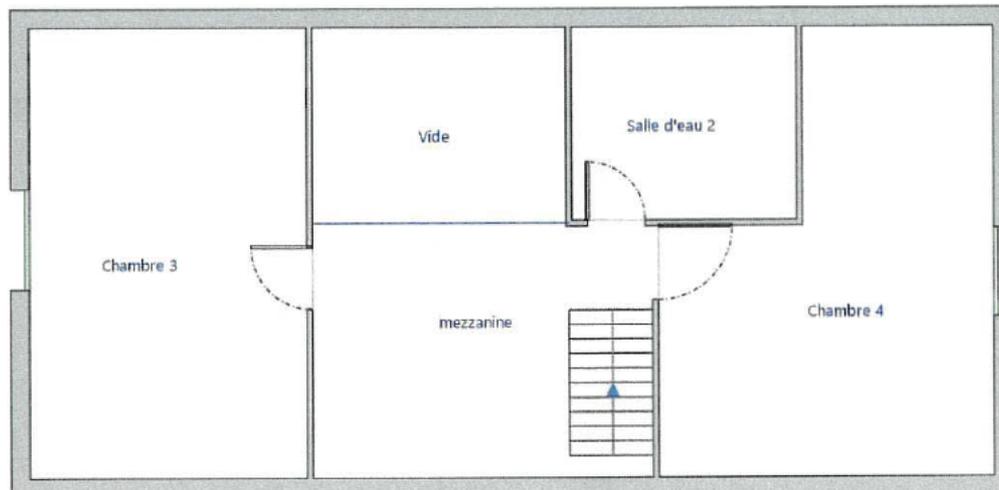
7.1 - Annexe - Schéma de repérage

Planche (croquis) de repérage technique effectué par le cabinet : PRODEV, auteur : HUTEAU THIERRY
 Dossier n° D24/07/4601 du 23/07/2024
 Adresse du bien : 35B rue de Gevry 39500 MOLAY

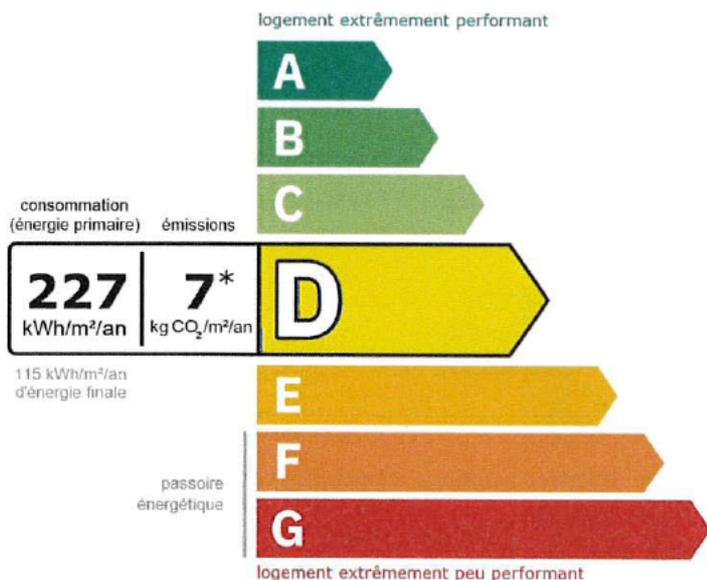
Performance énergétique et climatique

peu d'émissions de CO₂
A
B — 7 kg CO₂/m²/an
C
D
E
F
G
