DOSSIER DE DIAGNOSTIC TECHNIQUE

Document Unique

DESIGNATION DU BIEN: 7 Rue des Capucins 63500 ISSOIRE

Nature : Maison individuelle	Section cadastrale : AD
Numéro du lot:	Numéro de la parcelle : 529

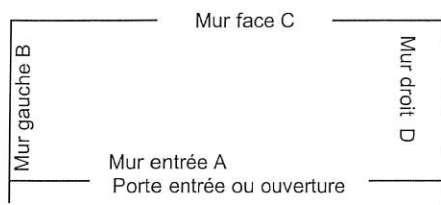
Croquis

A l'intérieur de chaque pièce, les éléments unitaires sont repérés (face, gauche, droite...) dans le sens des aiguilles d'une montre. Si plusieurs entrées existent, celle retenue est définie précisément : gauche, centre, droite, idem si plusieurs fenêtres existent dans la même pièce.

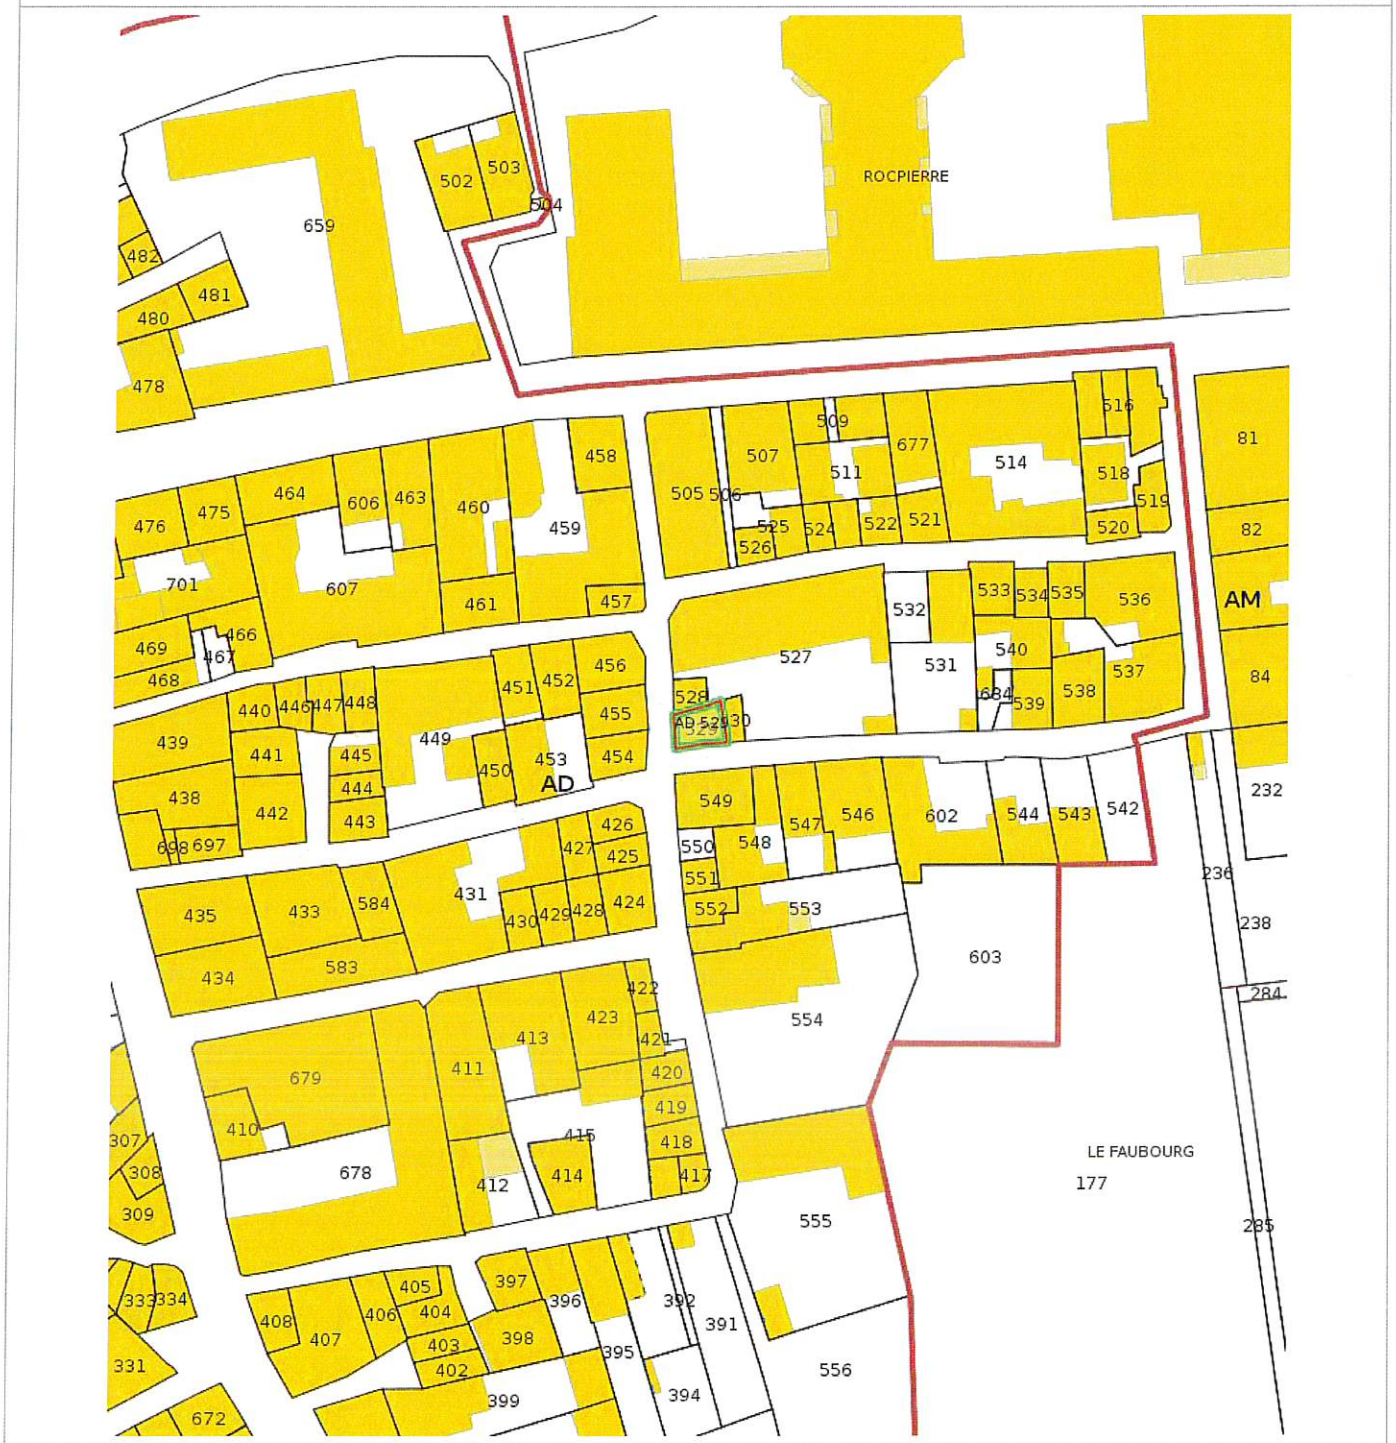
Zonage réglementaire sur la Sismicité : Zone 3 - Modérée

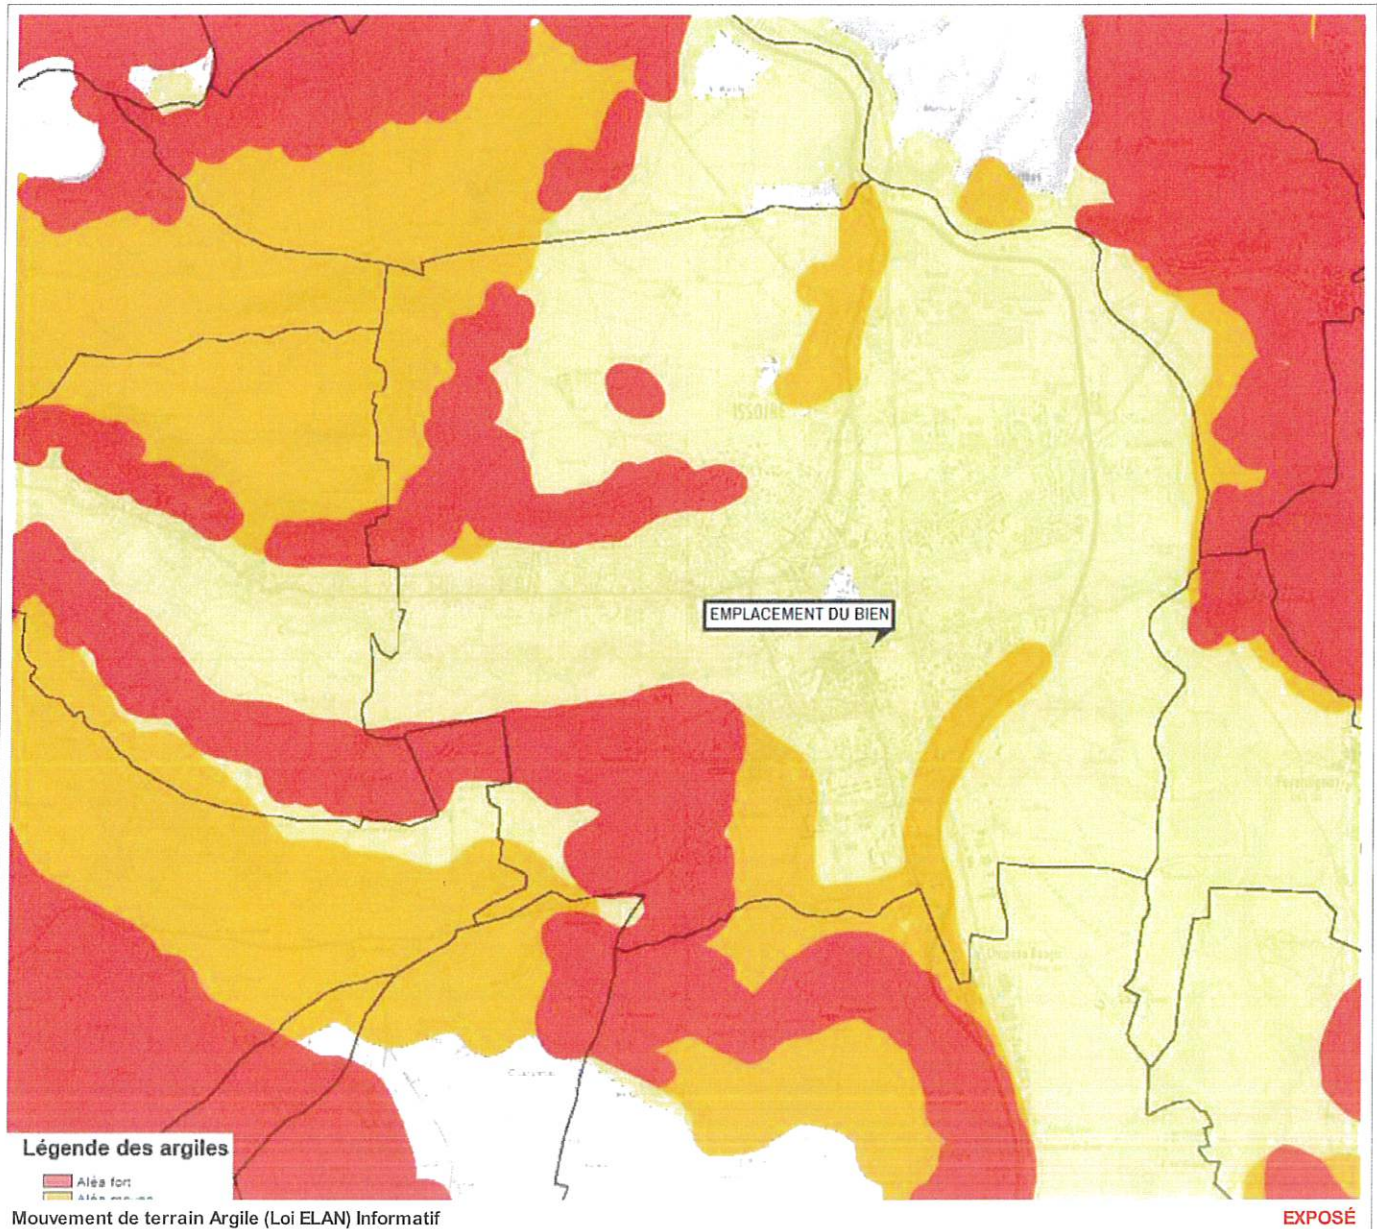
Zoom et Légende extraits de la carte originale ci-dessus

Légende Mouvement de terrain Argile (Loi ELAN) Carte réglementaire Source BRGM

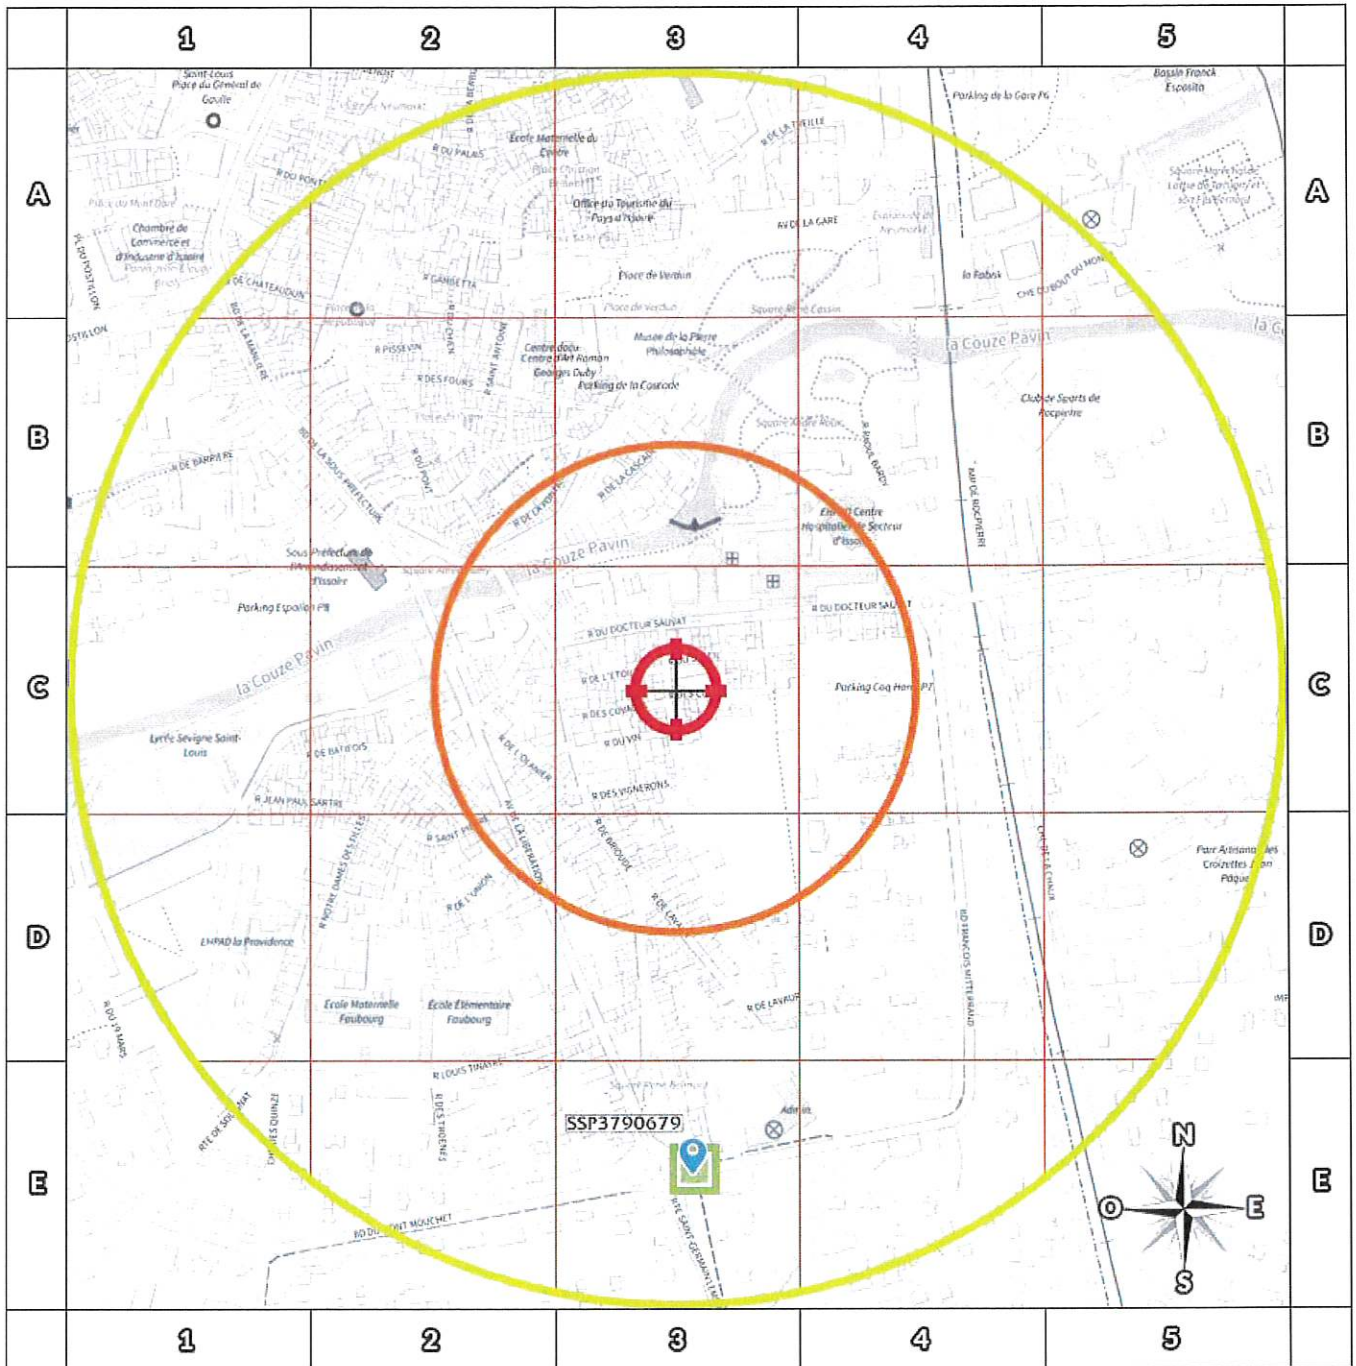
Cartographie des sites situés à moins de 200m du bien et à moins de 500m du bien

- BASOL : BAse de données des sites et SOLs pollués (ou potentiellement pollués)
- BASIAS en activité : Base de données d'Anciens Sites Industriels et Activités de Service
- BASIAS dont l'activité est terminée : Base de données d'Anciens Sites Industriels et Activités de Service
- BASIAS dont l'activité est inconnue : Base de données d'Anciens Sites Industriels et Activités de Service
- Sites CASIAS : Carte des Anciens Sites Industriels et Activités de Service
- Emplacement du bien
- Zone de 200m autour du bien
- Zone de 500m autour du bien

Retrouvez sur cette cartographie un inventaire des sites pollués (ou potentiellement pollués) situés à moins de 500m du bien représentés par les pictos et .

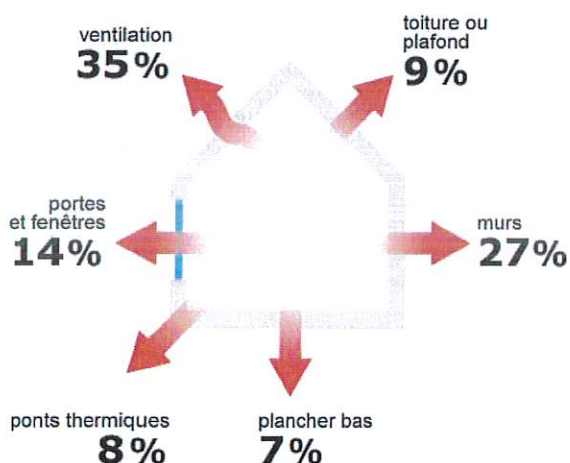
Schéma de déperdition de chaleur

Coefficient de déperditions thermiques = 0,8 W/(m².K)

Coefficient de déperditions thermiques de référence = 0,4 W/(m².K)

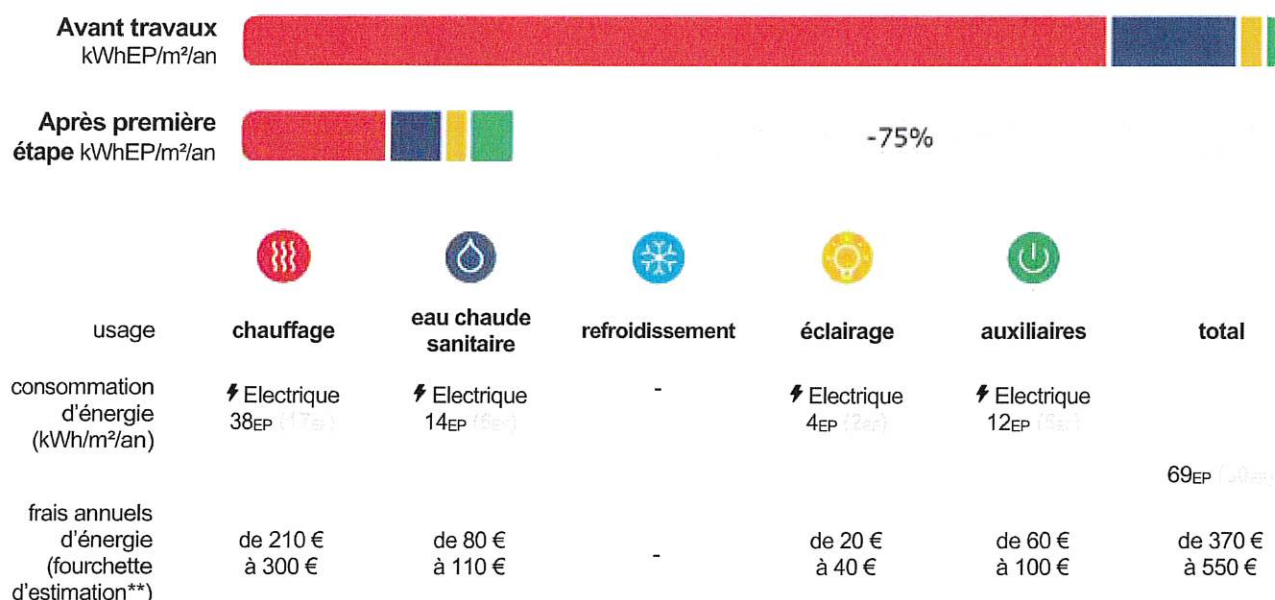
Répartition des consommations annuelles énergétiques

Performance énergétique et environnementale globale du logement (kWh/m ² /an et kg CO ₂ /m ² /an)	Économies d'énergie par rapport à l'état initial	Réduction des GES (gaz à effet de serre)	Confort d'été	Dépense d'énergie estimées/an	Coût estimé des travaux (**TTC)
68 2 A	- 75 % (-207 kWhEP/m ² /an) - 89 % (-240 kWhEF/m ² /an)	- 96 % (-58 kgCO ₂ /m ² /an)	☺ Moyen	de 370 € à 550 €	≈ 41 800 €
Faibles déperditions thermiques Logement correctement ventilé

Conventionnellement, ces chiffres sont donnés pour une température de chauffage de 19° réduite à 16°C la nuit ou en cas d'absence du domicile, une climatisation réglée à 28° (si présence de clim), et une consommation d'eau chaude standardisée par personne et par jour.

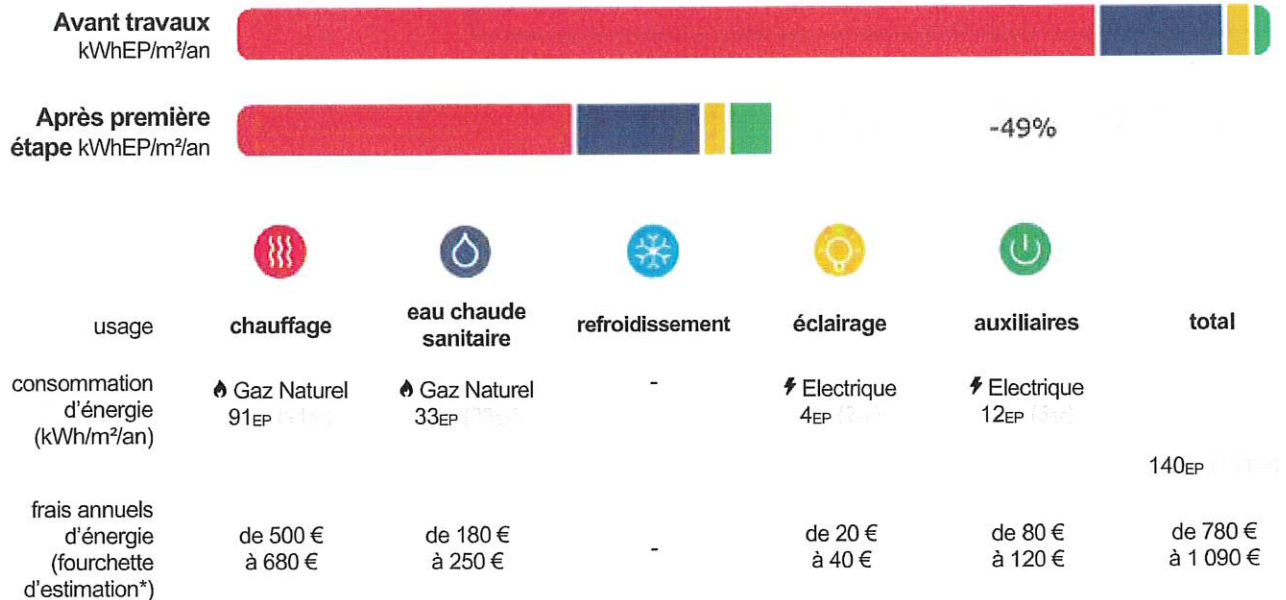
Répartition des consommations annuelles énergétiques

Performance énergétique et environnementale globale du logement (kWh/m ² /an et kg CO ₂ /m ² /an)	Économies d'énergie par rapport à l'état initial	Réduction des GES (gaz à effet de serre)	Confort d'été	Dépense d'énergie estimées/an	Coût estimé des travaux (**TTC)
140 28	- 49 % (-136 kWhEP/m ² /an) - 51 % (-139 kWhEF/m ² /an)	- 53 % (-32 kgCO ₂ /m ² /an)	Moyen	de 770 € à 1 110 €	≈ 26 600 €
Faibles déperditions thermiques Logement correctement ventilé

Conventionnellement, ces chiffres sont donnés pour une température de chauffage de 19° réduite à 16°C la nuit ou en cas d'absence du domicile, une climatisation réglée à 28° (si présence de clim), et une consommation d'eau chaude standardisée par personne et par jour.

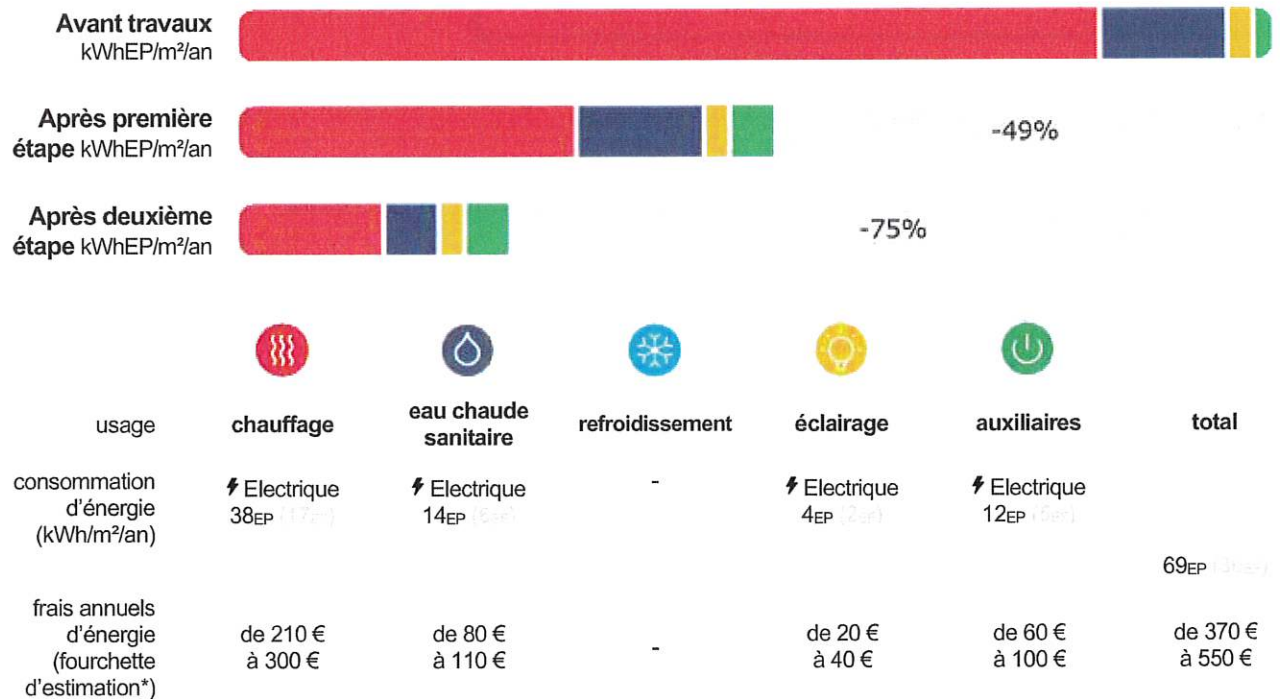
Répartition des consommations annuelles énergétiques

Performance énergétique et environnementale globale du logement (kWh/m ² /an et kg CO ₂ /m ² /an)	Économies d'énergie par rapport à l'état initial	Réduction des GES (gaz à effet de serre)	Confort d'été	Dépense d'énergie estimées/an	Coût estimé des travaux (**TTC)
68 2 A	- 75 % (-207 kWhEP/m ² /an)	- 96 % (-58 kgCO ₂ /m ² /an)	😊 Moyen	de 370 € à 550 €	≈ 15 200 €
Faibles déperditions thermiques Logement correctement ventilé	- 89 % (-240 kWhEF/m ² /an)

Conventionnellement, ces chiffres sont donnés pour une température de chauffage de 19° réduite à 16°C la nuit ou en cas d'absence du domicile, une climatisation réglée à 28° (si présence de clim), et une consommation d'eau chaude standardisée par personne et par jour.
