## Constat établi à l'occasion de la vente d'un immeuble bâti

Rapport : 2025-11-001\_XXX Date d'intervention : 04 novembre 2025

Chemin des Joncs  
71700 TOURNUS

Type de bien : Maison individuelle

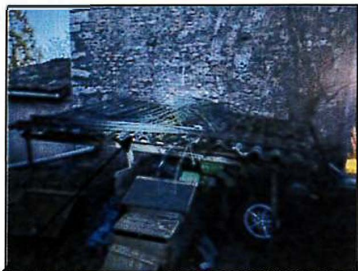
| Rdc-Abri | | |
| Matériau observé | Toiture : Plaques de toiture ondulée (Fibres-ciment) | |
| Prise d'échantillon | NON | |

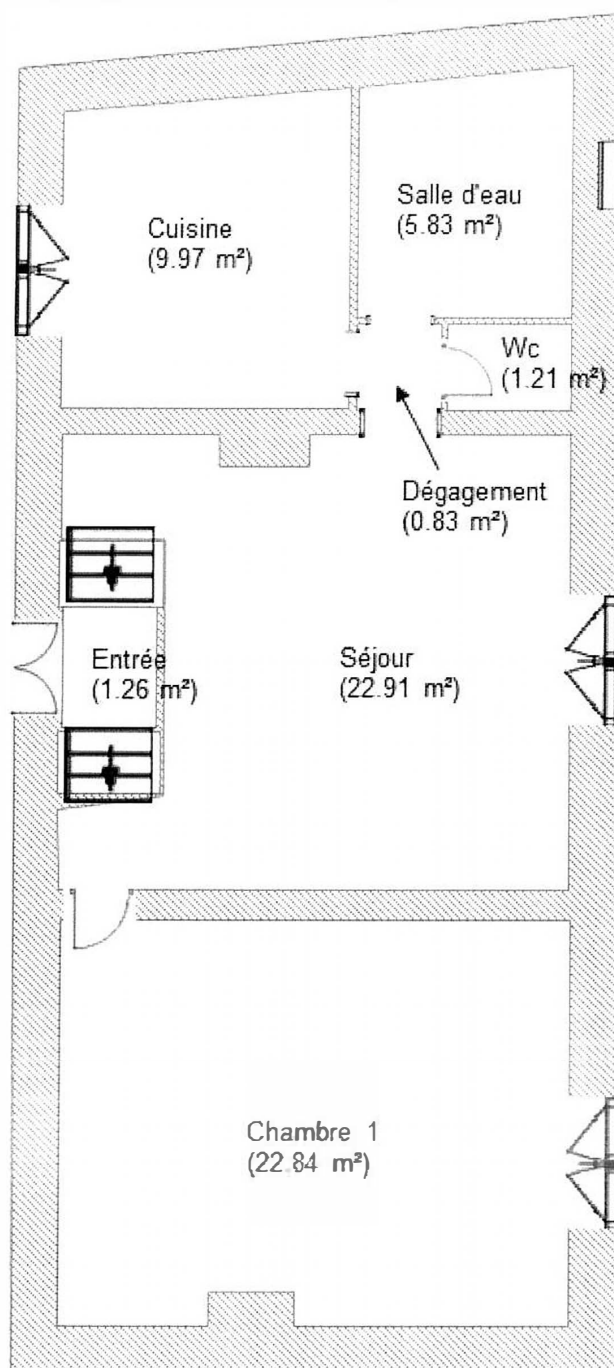
Croquis : Maison individuelle partie habitation au 1er étage

-Rdc-Abri/Toiture  
Plaques de toiture ondulée (Fibres-ciment).EP/2211 (photo n° 1)

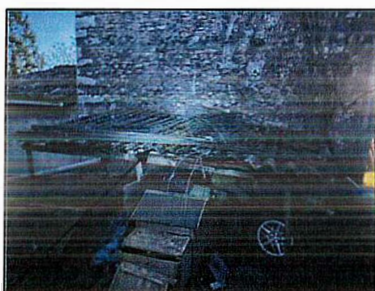
Photo N° 001; -Toiture-Plaques de  
toiture ondulée (Fibres-ciment)

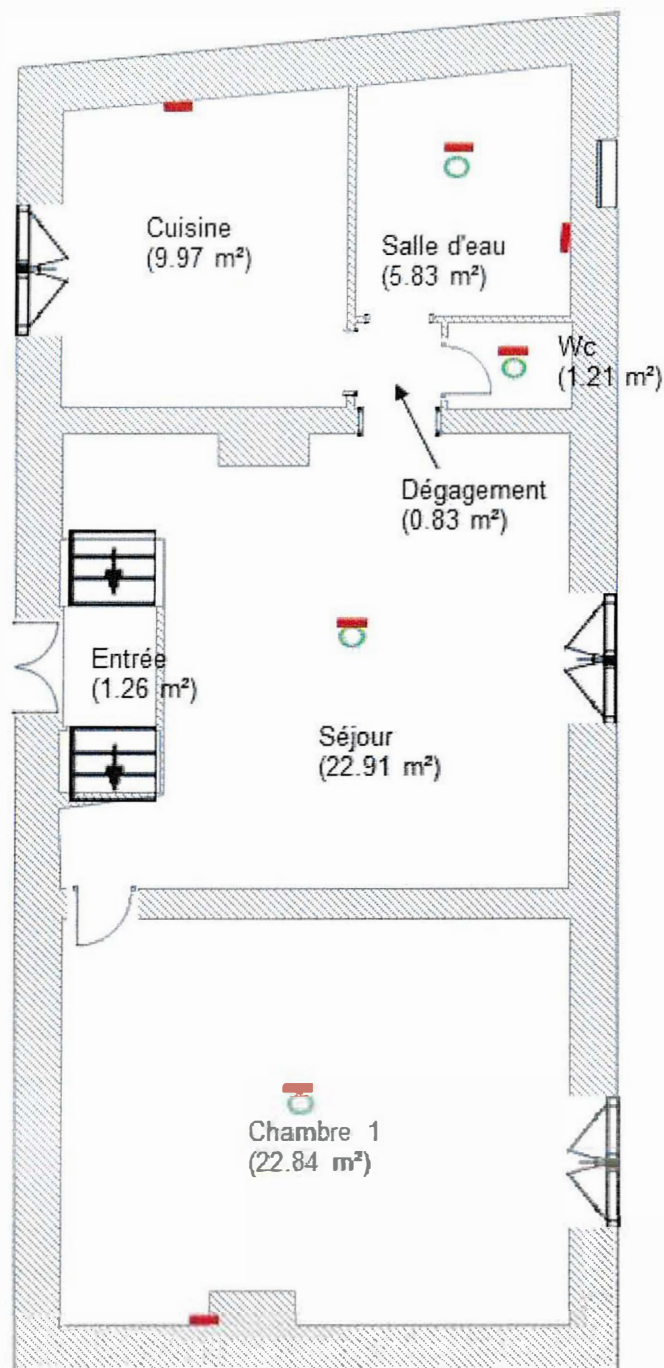
Croquis : Maison individuelle partie habitation au 1er étage

○: Présence de douille à usage temporaire.

—: Présence de conducteurs non protégés mécaniquement.

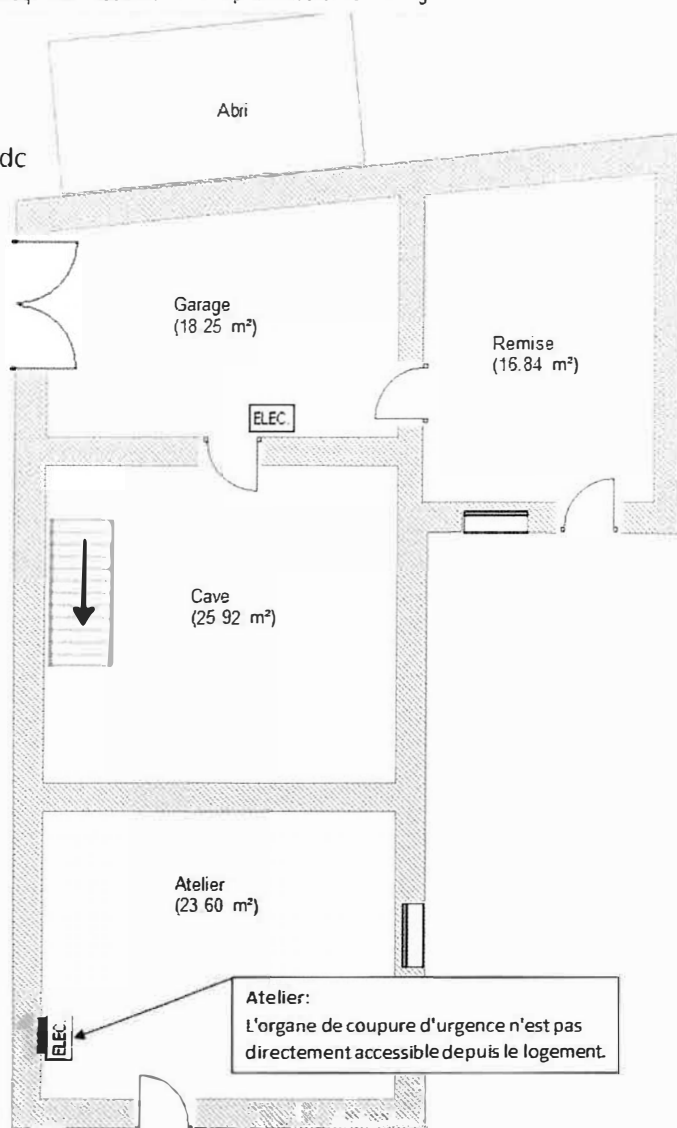
Rdc

Atelier:  
L'organe de coupure d'urgence n'est pas directement accessible depuis le logement.

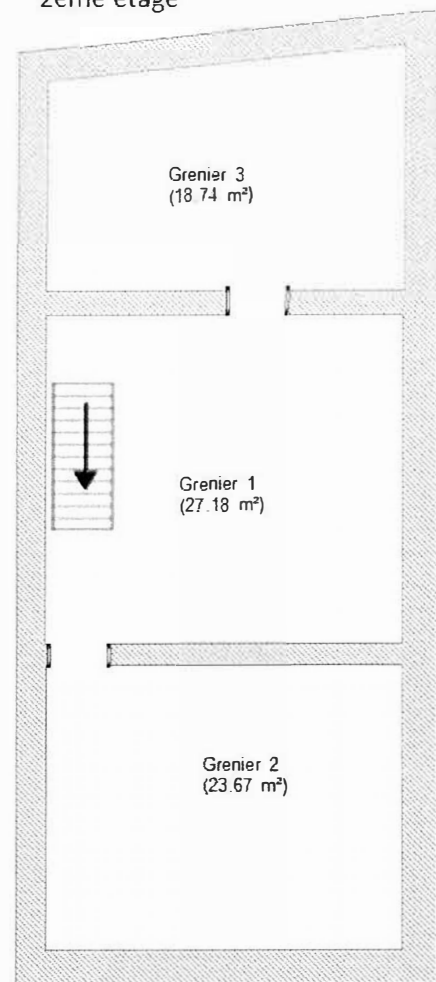
2ème étage

— ; Présence de conducteurs non protégés mécaniquement.

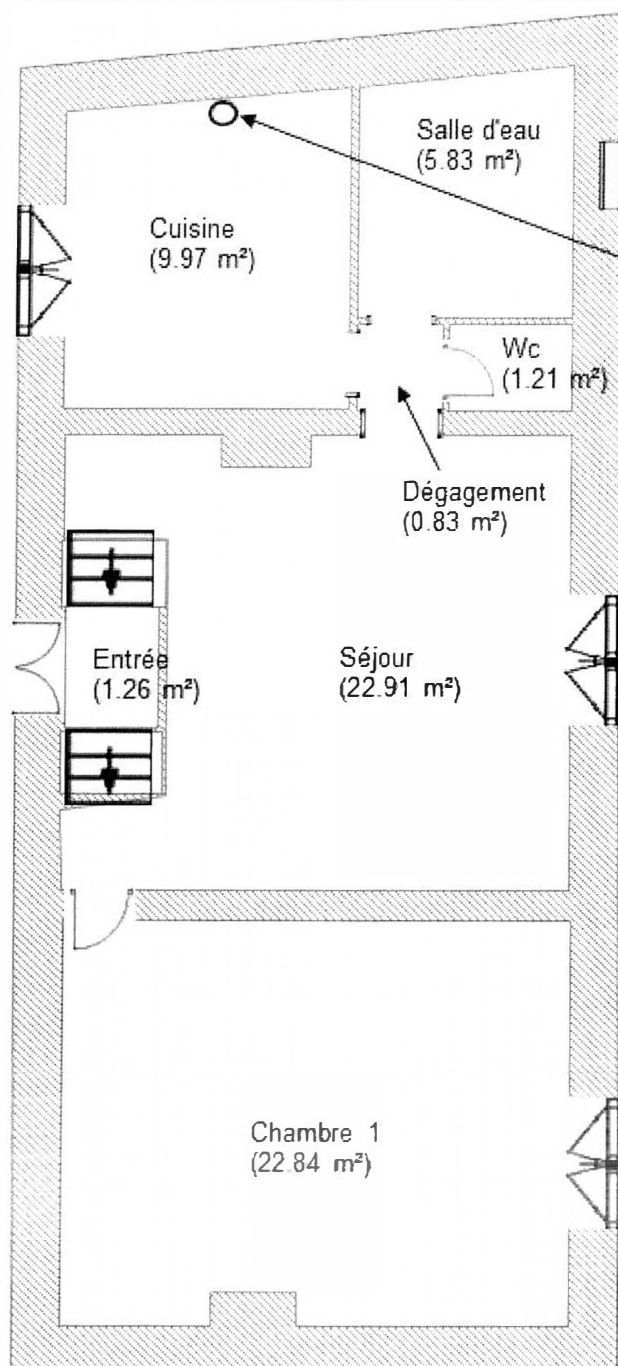
Croquis : Maison individuelle partie habitation au 1er étage

Local : Cuisine

L'extrémité du robinet de commande ou de la tuyauterie en attente n'est pas obturée.

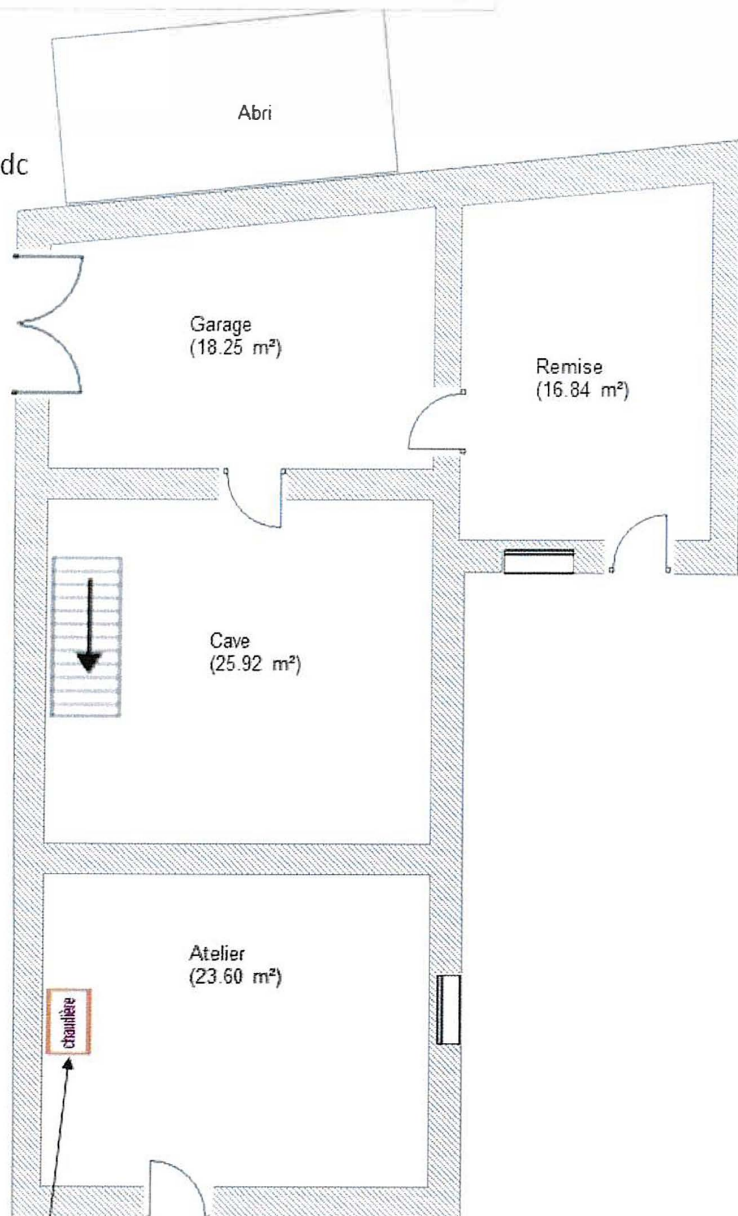
Rdc

Local : Atelier  
Chaudière gaz murale étanche  
Marque : Vissmann  
Modèle : Vitopend 100 – 24.0 KW :  
Pas d'anomalies.
