DPE Diagnostic de performance énergétique (logement)

N°ADEME : [2518E0224362E](#)
Etabli le : 22/01/2025
Valable jusqu'au : 21/01/2035

Adresse : **6 ROUTE D'ARGENT**
18410 BLANCAFORT (France)

Type de bien : Maison Individuelle
Année de construction : Avant 1948
Surface de référence : **102,92 m²**

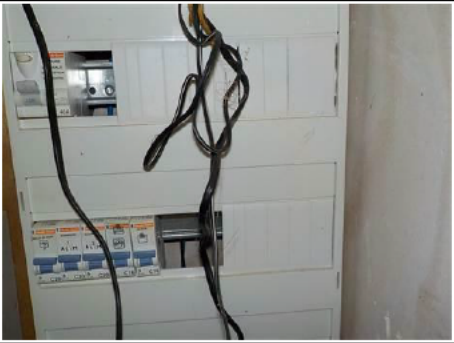
<p>Photo du Compteur électrique</p>
 	<p>Photo PhEle001 Libellé de l'information complémentaire : B11 a1 L'ensemble de l'installation électrique n'est pas protégée par au moins un dispositif différentiel à haute sensibilité inf. ou égal à 30 mA.</p>
 	<p>Photo PhEle002</p>
 	<p>Photo PhEle003 Libellé de l'anomalie : B8.3 e Au moins un conducteur isolé n'est pas placé sur toute sa longueur dans un conduit, une goulotte ou une plinthe ou une huisserie, en matière isolante ou métallique, jusqu'à sa pénétration dans le matériel électrique qu'il alimente.</p>
 	<p>Photo PhEle004 Libellé de l'anomalie : B7.3 d L'installation électrique comporte au moins une connexion avec une partie active nue sous tension accessible.</p>

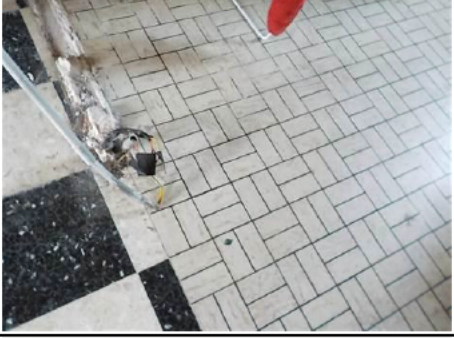
<p>Photo PhEle005 Libellé de l'anomalie : B7.3 e L'installation électrique comporte au moins un dispositif de protection avec une partie active nue sous tension accessible.</p>

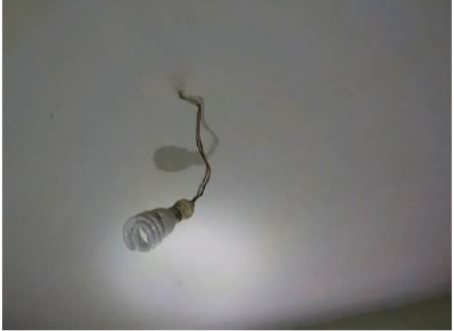
<p>Photo PhEle006 Libellé de l'anomalie : B7.3 a L'Enveloppe d'au moins un matériel est manquante ou détériorée.</p>

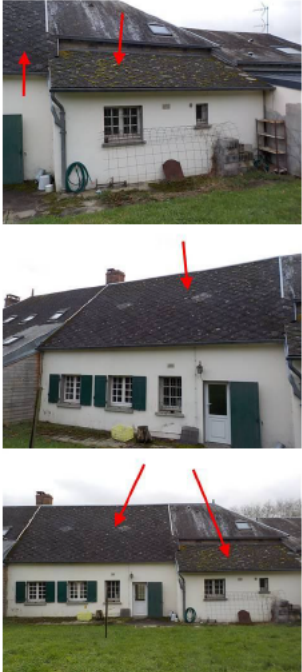
Localisation	Identifiant + Description	Conclusion (justification)	Etat de conservation** et préconisations*	Photo
Extérieur - Maison	<u>Identifiant:</u> M001 <u>Description:</u> Ardoises (fibres-ciment) <u>Liste selon annexe 13-9 du CSP:</u> B	Présence d'amiante (sur jugement de l'opérateur)	Matériau non dégradé Résultat EP** Préconisation : Il est recommandé de réaliser une évaluat on périodique.

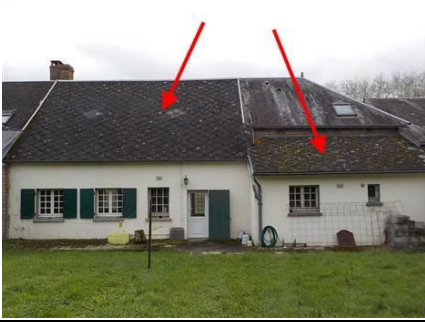
Photo n° PhA001
Localisation : Extérieur - Maison
Ouvrage : Bardages et façades légères
Partie d'ouvrage : Ardoises (fibres-ciment)
Description : Ardoises (fibres-ciment)
Localisation sur croquis : M001

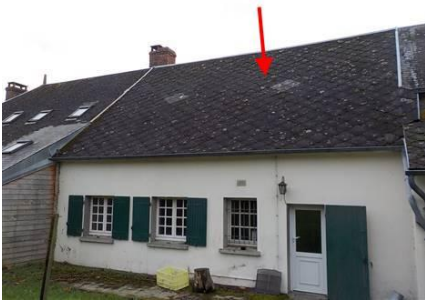
Photo n° PhA001
Localisation : Extérieur - Maison
Ouvrage : Bardages et façades légères
Partie d'ouvrage : Ardoises (fibres-ciment)
Description : Ardoises (fibres-ciment)
Localisation sur croquis : M001

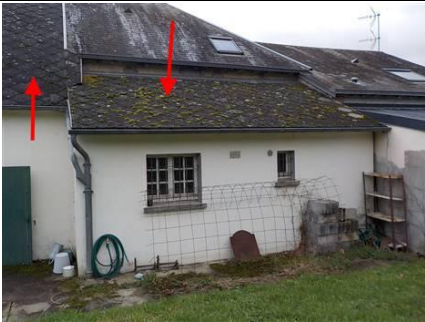
Photo n° PhA001
Localisation : Extérieur - Maison
Ouvrage : Bardages et façades légères
Partie d'ouvrage : Ardoises (fibres-ciment)
Description : Ardoises (fibres-ciment)
Localisation sur croquis : M001

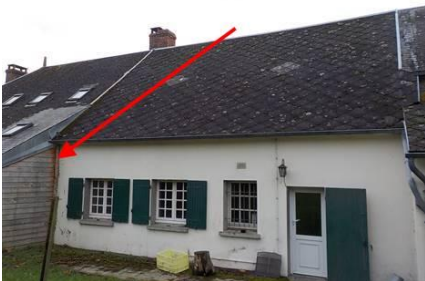
Photo n° PhA002
Localisation : Extérieur - Maison
Ouvrage : Conduits en toiture et façade
Partie d'ouvrage : Conduites en amiante-ciment
Description : Conduite en amiante-ciment
Localisation sur croquis : M002

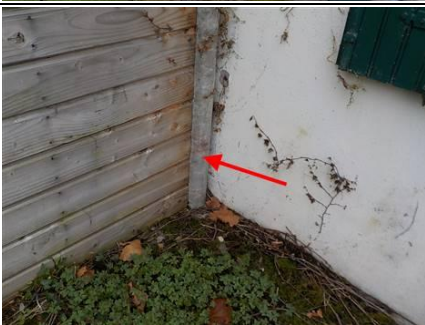
Photo n° PhA002
Localisation : Extérieur - Maison
Ouvrage : Conduits en toiture et façade
Partie d'ouvrage : Conduites en amiante-ciment
Description : Conduite en amiante-ciment
Localisation sur croquis : M002

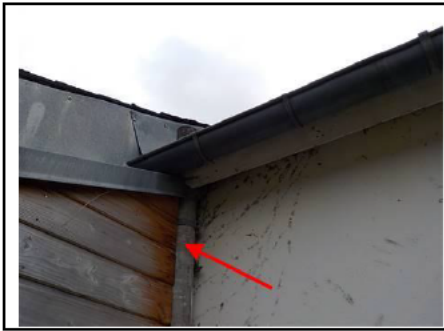
Photo n° PhA002
 Localisation : Extérieur - Maison
 Ouvrage : Conduits en toiture et façade
 Partie d'ouvrage : Conduites en amiante-ciment
 Description : Conduite en amiante-ciment
 Localisation sur croquis : M002
