Dossier Technique Immobilier

Numéro de dossier : 20240161-MR/LD - FNS SAS 36238 -
CIFD / Dossier [REDACTED]

Adresse : **37 rue Abbé Bergey**

DOSSIER DE DIAGNOSTICS TECHNIQUES

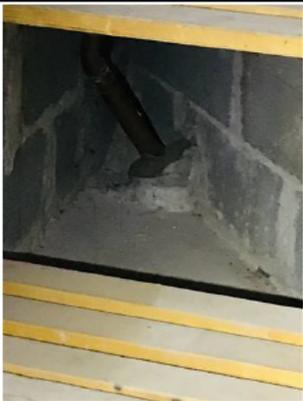
Localisation	Identifiant + Description	Justification	Etat de conservation et préconisations	Photo
Maison Niv 0 - Dégagement	<u>Identifiant:</u> M001 <u>Description:</u> Manchon <u>Liste selon annexe.13-9 du CSP:</u> B	Prélèvement destructif	Matériau non dégradé Résultat EP** Préconisation : Il est recommandé de réaliser une évaluat on périodique. Recommandation : Une analyse en laboratoire amiante avec prélèvement destructif devra être réalisée sur ces matériaux en cas de travaux afin de conclure à leurs propriétés relatives à l'amiante.

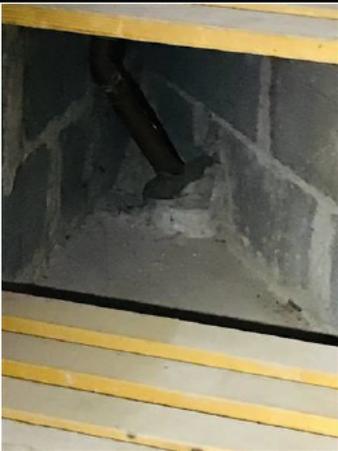
<p>Photo n° PhA001 Localisation : Maison Niv 0 - Dégagement Ouvrage : Manchon Partie d'ouvrage : Manchon Description : Manchon</p>
---	--

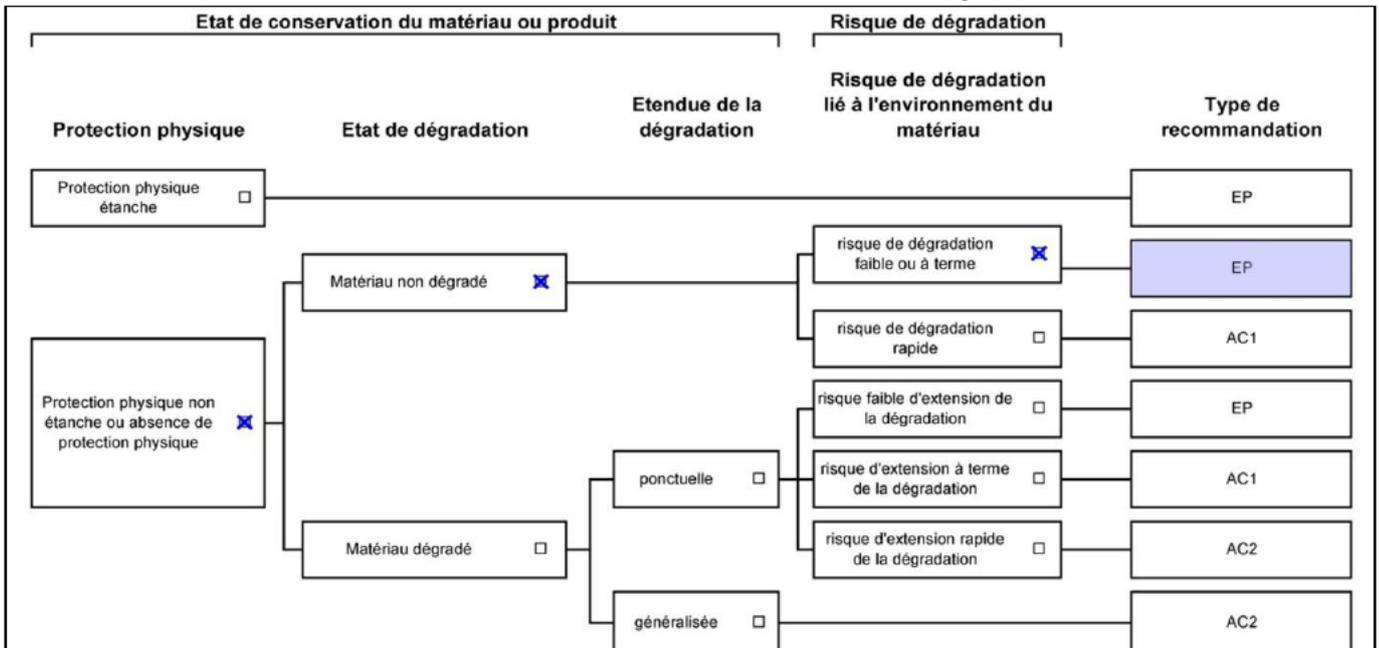
Grilles d'évaluation de l'état de conservation des matériaux ou produit de la liste B

Dossier n° 20240161-MR/LD - FNS SAS 36238 - CIFD / Dossier [REDACTED]
 Date de l'évaluation : 08/07/2024
 Bâtiment / local ou zone homogène : Maison Niv 0 - Dégagement
 Identifiant Matériau : M001
 Matériau : Manchon
 Résultat EP : Il est recommandé de réaliser une évaluation périodique.

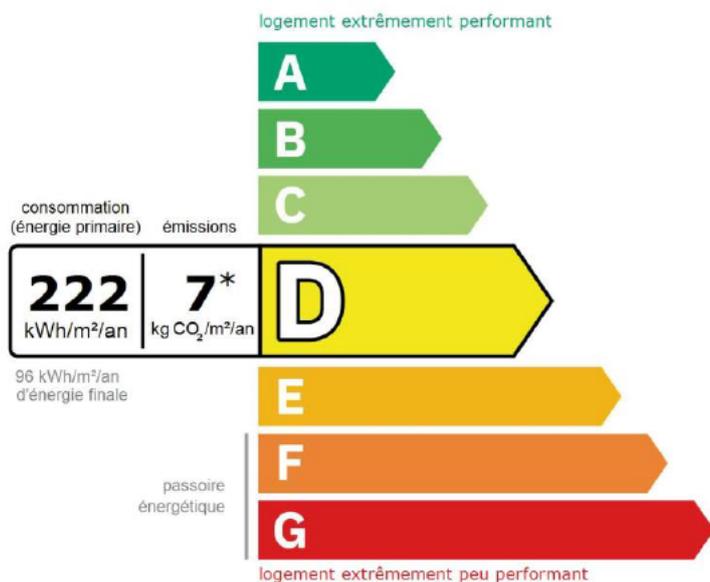
Performance énergétique et climatique

Le niveau de consommation énergétique dépend de l'isolation du logement et de la performance des équipements.
Pour l'améliorer, voir pages 4 à 6
