## Rapport de l'état du bâtiment relatif à la présence de termites

Numéro de dossier : ..... 240229  
Date du repérage : ..... 13/02/2024  
Durée du repérage : ..... 01 h 50  
La norme méthodologique employée est AFNOR NF P 03-201 de février 2016

Département : ..... Aude  
Adresse : ..... 3, Grand Rue  
Commune : ..... 11200 LUC-SUR-ORBIEU  
Désignation et situation du ou des lots de copropriété : Lot numéro 1, 2, 3, 4, 5  
Références cadastrales : ..... Section cadastrale A, Parcelle(s) n° 34, A 1839, A 1841  
Informations collectées auprès du donneur d'ordre :

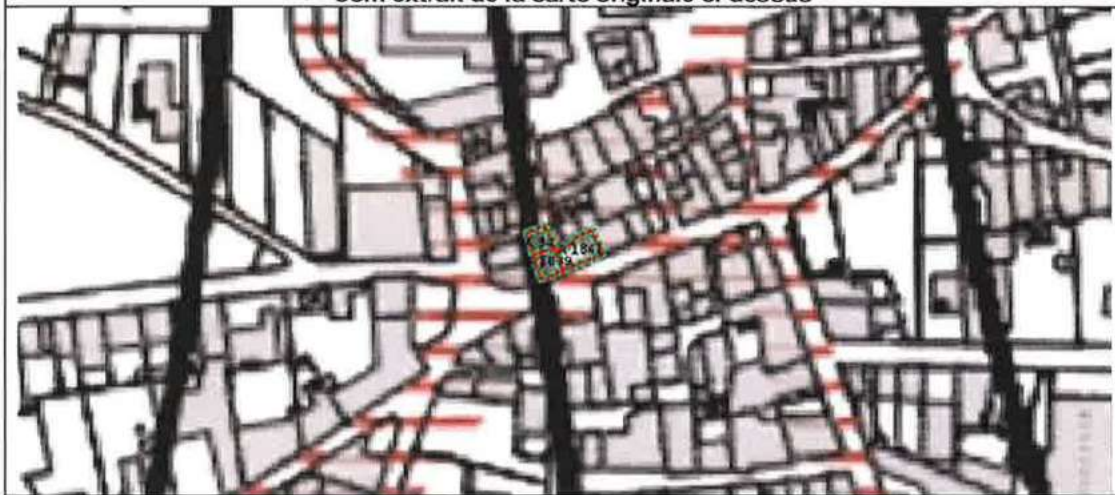
Inondation - Plan de prévention Approuvé - Immeuble exposé  
oom extrait de la carte originale ci-dessus
