Résumé de l'expertise n° 19/0201

Adresse : **45, Chemin de Sansy**

Rapport de mission de repérage des matériaux et produits contenant de l'amiante pour l'établissement du constat établi à l'occasion de la vente d'un immeuble bâti (listes A et B de l'annexe 13-9 du Code de la Santé publique)

Numéro de dossier : 19/0201
Date du repérage : 25/04/2019

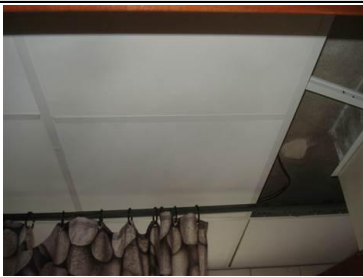
Localisation	Identifiant + Description	Photo
SDB	<p><u>Identifiant:</u> M001-P001 <u>Description:</u> Faux-plafond papier + colle + laine minérale <u>Liste selon annexe.13-9 du CSP :</u> A</p>

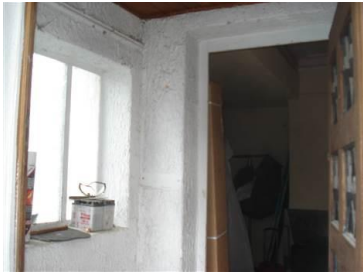
Ancienne entrée	<p><u>Identifiant:</u> M002-P002 <u>Description:</u> Crépi blanc - Mur <u>Liste selon annexe.13-9 du CSP :</u> B</p>

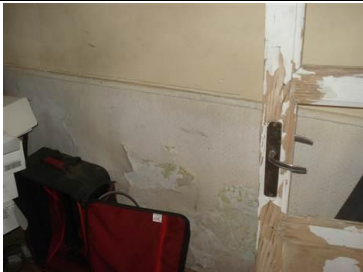
Ancienne salle à manger	<p><u>Identifiant:</u> M003-P003 <u>Description:</u> Crépi rouleau - Mur bas <u>Liste selon annexe.13-9 du CSP :</u> B</p>

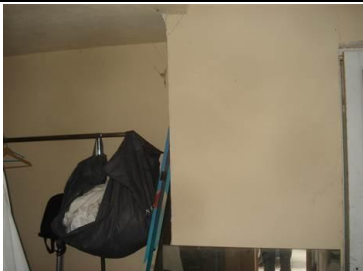
<p><u>Identifiant:</u> M004-P004 <u>Description:</u> Enduit beige - Mur <u>Liste selon annexe.13-9 du CSP :</u> B</p>

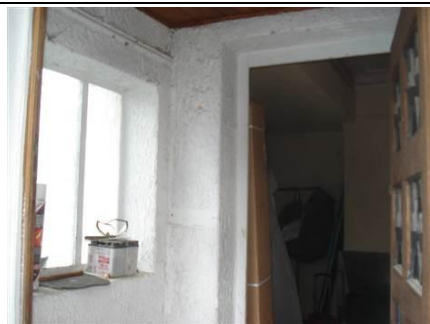
Photo n° PhA002
Localisation : Ancienne entrée
Ouvrage : Murs, Cloisons "en dur" et Poteaux (périphériques et intérieurs)
Partie d'ouvrage : Enduits projetés
Description : Crépi blanc - Mur
Localisation sur croquis : P2

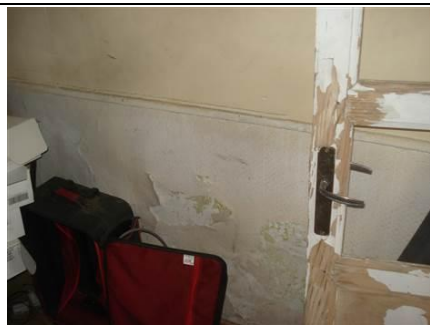
Photo n° PhA003
Localisation : Ancienne salle à manger
Ouvrage : Murs, Cloisons "en dur" et Poteaux (périphériques et intérieurs)
Partie d'ouvrage : Enduits projetés
Description : Crépi rouleau - Mur bas
Localisation sur croquis : P3

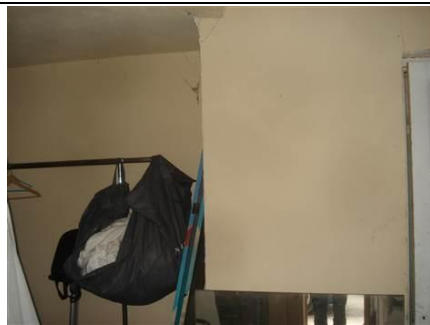
Photo n° PhA004
Localisation : Ancienne salle à manger
Ouvrage : Murs, Cloisons "en dur" et Poteaux (périphériques et intérieurs)
Partie d'ouvrage : Enduits projetés
Description : Enduit beige - Mur
Localisation sur croquis : P4

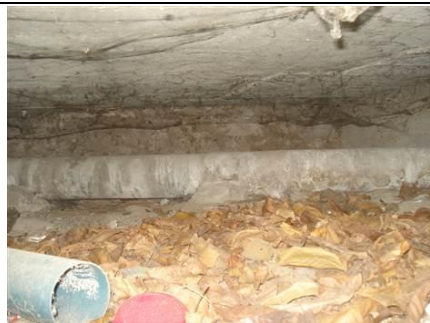
Localisation	Identifiant + Description	Conclusion (justification)	Etat de conservation** et préconisations*	Photo
Vide-sanitaires	Identifiant: M005 Description: Conduit horizontal amiante ciment Liste selon annexe.13-9 du CSP : B	Présence d'amiante (sur jugement de l'opérateur)	Matériau non dégradé Résultat EP** Préconisation : Il est recommandé de réaliser une évaluation périodique.

Photo n° PhA005
Localisation : Vide-sanitaires
Ouvrage : Conduits de fluides (air, eau, autres fluides)
Partie d'ouvrage : Conduits
Description : Conduit horizontal amiante ciment
Localisation sur croquis : P5

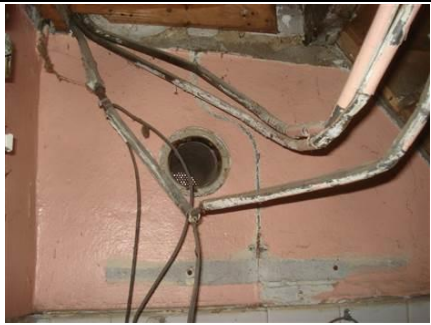
Ancienne cuisine	Identifiant: M006 Description: Conduit amiante ciment en traversée de mur Liste selon annexe.13-9 du CSP : B	Présence d'amiante (sur jugement de l'opérateur)	Matériau non dégradé Résultat EP** Préconisation : Il est recommandé de réaliser une évaluation périodique.

<p>Photo n° PhA006 Localisation : Ancienne cuisine Ouvrage : Conduits de fluides (air, eau, autres fluides) Partie d'ouvrage : Conduits Description : Conduit amiante ciment en traversée de mur Localisation sur croquis : P6</p>

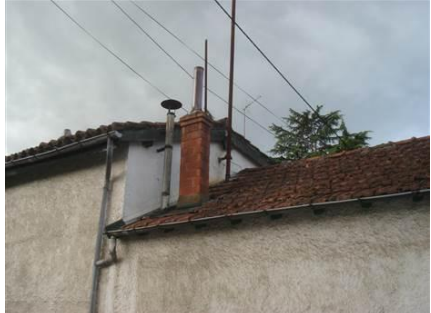
Toiture dépendances	Identifiant: M007 Description: Conduit vertical amiante ciment Liste selon annexe.13-9 du CSP : B	Présence d'amiante (sur jugement de l'opérateur)	Matériau non dégradé Résultat EP** Préconisation : Il est recommandé de réaliser une évaluation périodique.

<p>Photo n° PhA007 Localisation : Toiture dépendances Ouvrage : Conduits en toiture et façade Partie d'ouvrage : Conduits Description : Conduit vertical amiante ciment Localisation sur croquis : P7</p>

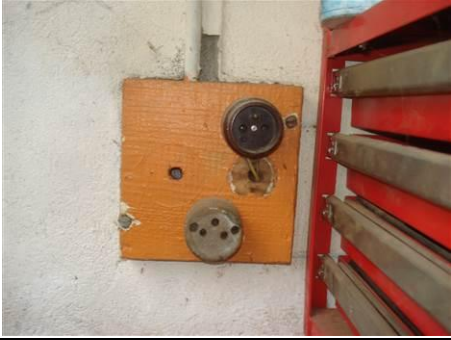
<p>Photo PhEle006 Libellé de l'anomalie : B8.3 a L'installation comporte au moins un matériel électrique vétuste. Remarques : Présence de prise non normalisée</p>

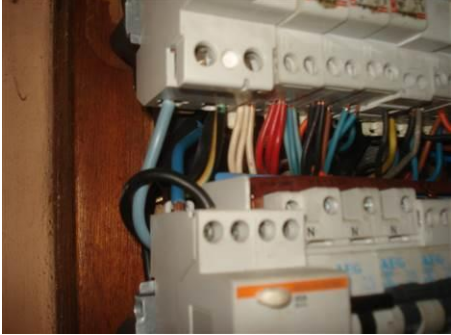
<p>Photo PhEle007 Libellé de l'anomalie : B8.3 c L'installation comporte au moins un conducteur actif repéré par la double coloration vert et jaune. Remarques : Tableau</p>
