Document de synthèse

Date de la mission : 16/07/2025**Dossier n° : SA25/07/0315****Immeuble bâti objet de la mission****Propriétaire**

Adresse : 7 Route de Ligné
16230 LUXE

ETAT RELATIF A LA PRESENCE DE TERMITES DANS LE BATIMENT

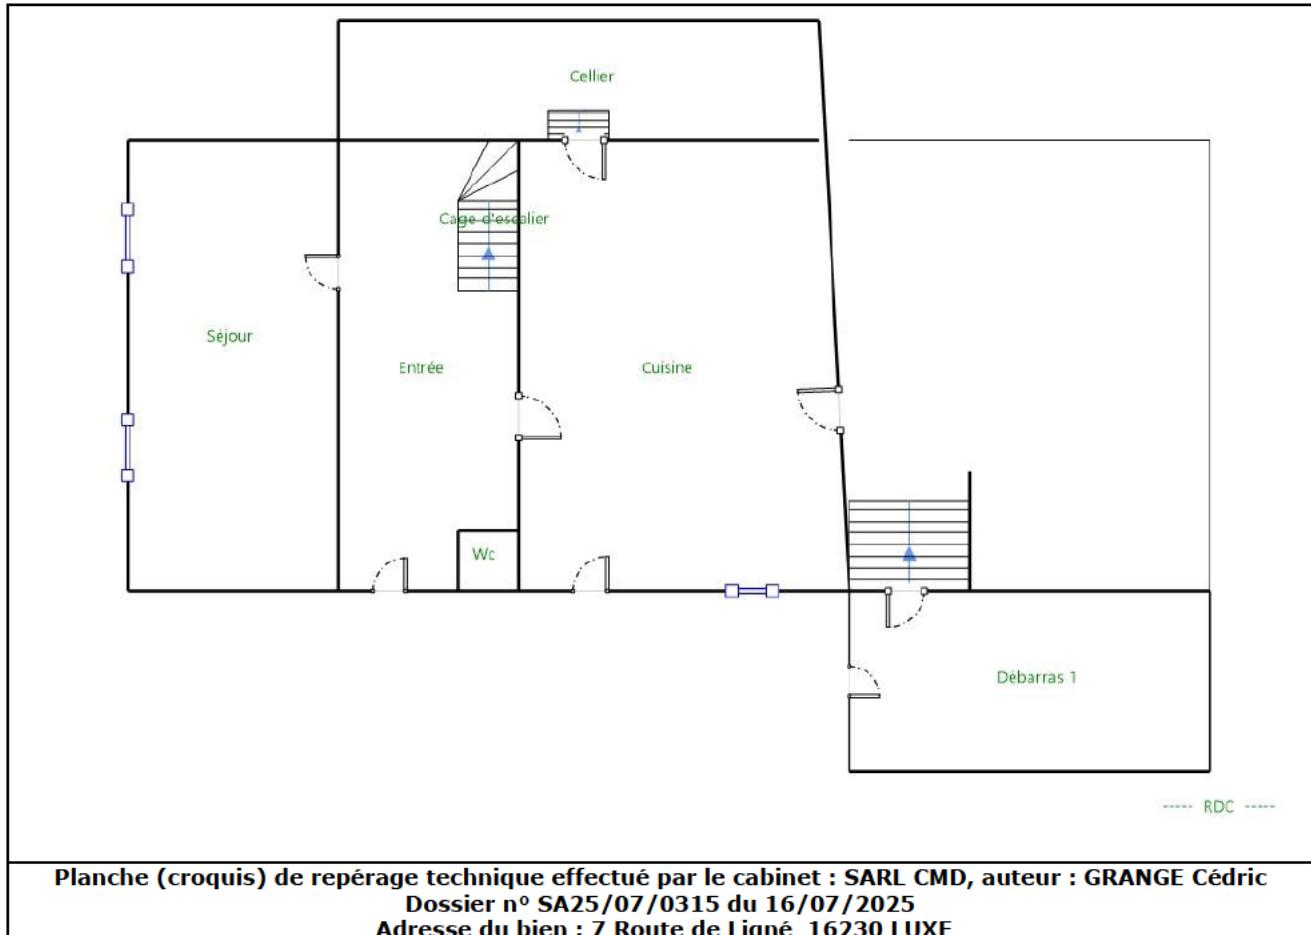
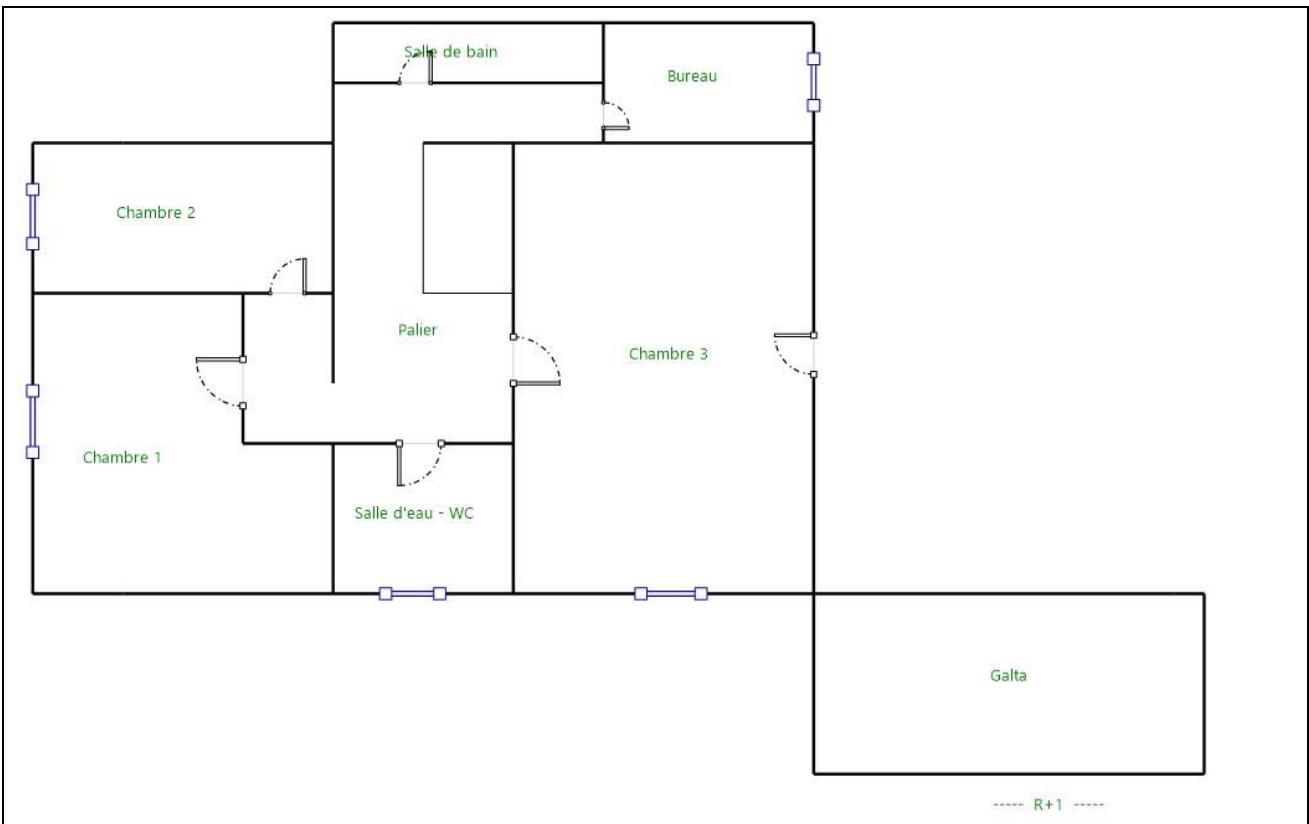
7.1 - Annexe - Schéma de repérage et Photos

**Planche (croquis) de repérage technique effectué par le cabinet : SARL CMD, auteur : GRANGE Cédric
Dossier n° SA25/07/0315 du 16/07/2025
Adresse du bien : 7 Route de Ligné 16230 LUXE**

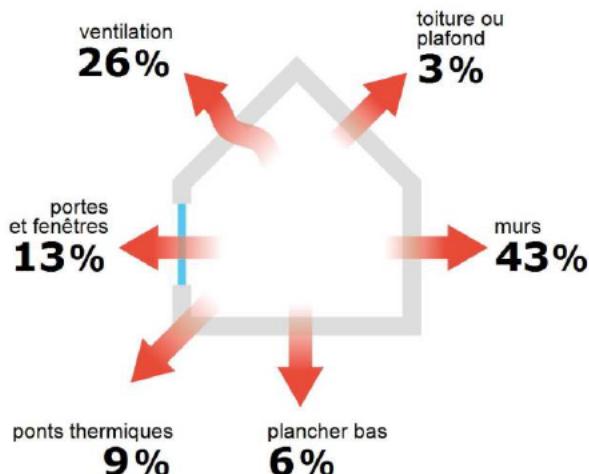
Schéma de déperdition de chaleur

Coefficient de déperditions thermiques = 1,2 W/(m².K)

Coefficient de déperditions thermiques de référence = 0,4 W/(m².K)

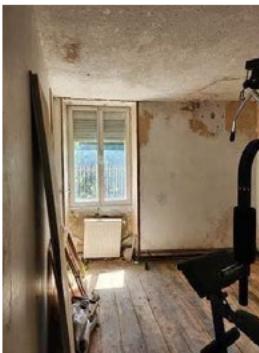
Absence de détalonnage sur les portes suite à la pose d'un nouveau revêtement de sol. Diminution du renouvellement d'air. Faire détalonner la porte conformément ce qui dégrade la qualité de l'air et augmente les risques de condensation et de moisissure dans la pièce.

Dégénération des enduits intérieurs, provoquée par une ou un défaut de renouvellement d'air. Dégénération de la qualité de l'air et du confort hygrothermique.	Faire réaliser un diagnostic de l'existant par un professionnel. Pour les travaux de rénovation, traiter en priorité les problématiques et favoriser des techniques d'isolation ou de compléments d'isolation compatibles avec les supports. Installer un système de renouvellement d'air mécanique.
