DOSSIER DE DIAGNOSTICS TECHNIQUES

Réf dossier n° 53262

Type de bien : Appartement T/5 Etage : 2

23 Rue Charcot

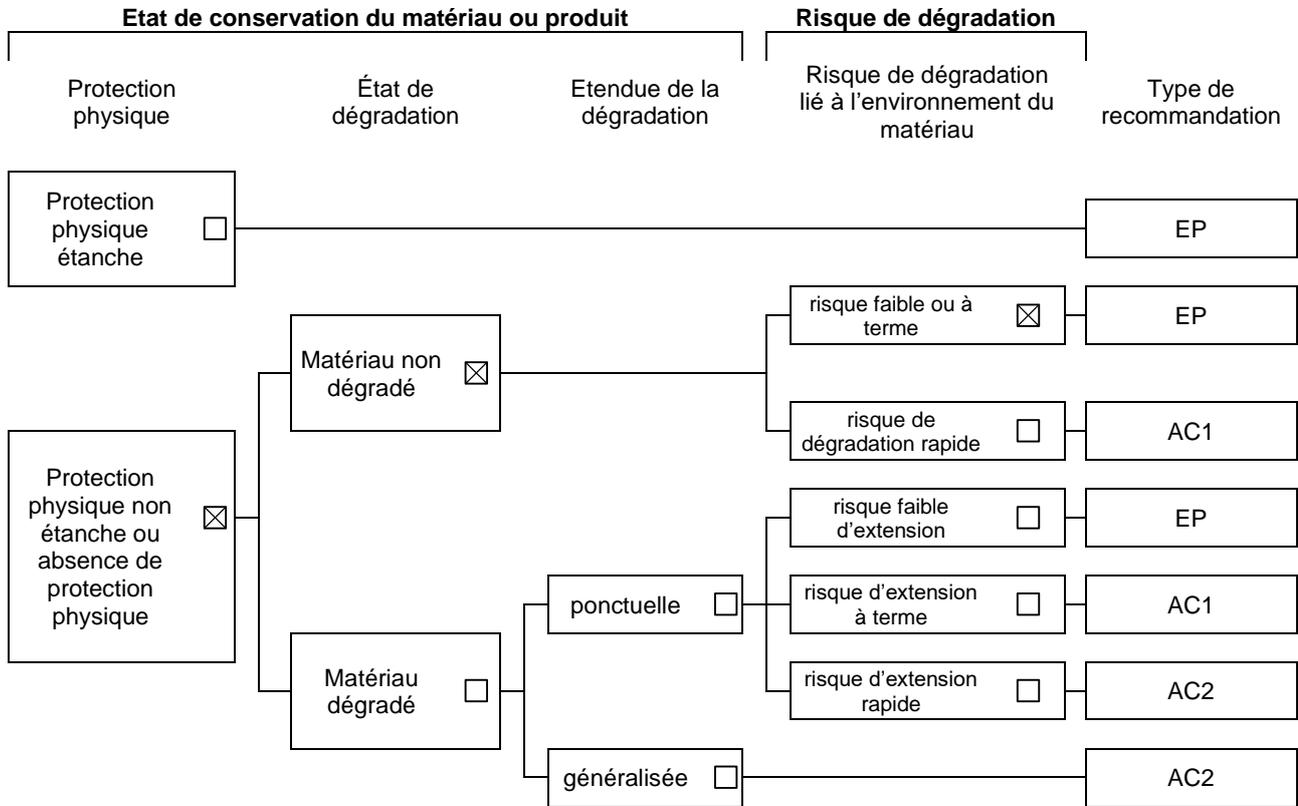
Localisation : Loggia Elément : Plaques Repérage n° : 1

N° de dossier	53262
Date de l'évaluation	30/07/2024
Bâtiment	
Local ou zone homogène	
Destination déclarée du local	Loggia

RÉSULTAT DE LA GRILLE D'ÉVALUATION	CONCLUSION À INDIQUER DISTINCTEMENT EN FONCTION DES RÉSULTATS	
EP	Evaluation périodique	<input type="checkbox"/>
AC1	Action corrective de premier niveau	<input type="checkbox"/>
AC2	Action corrective de second niveau	<input type="checkbox"/>

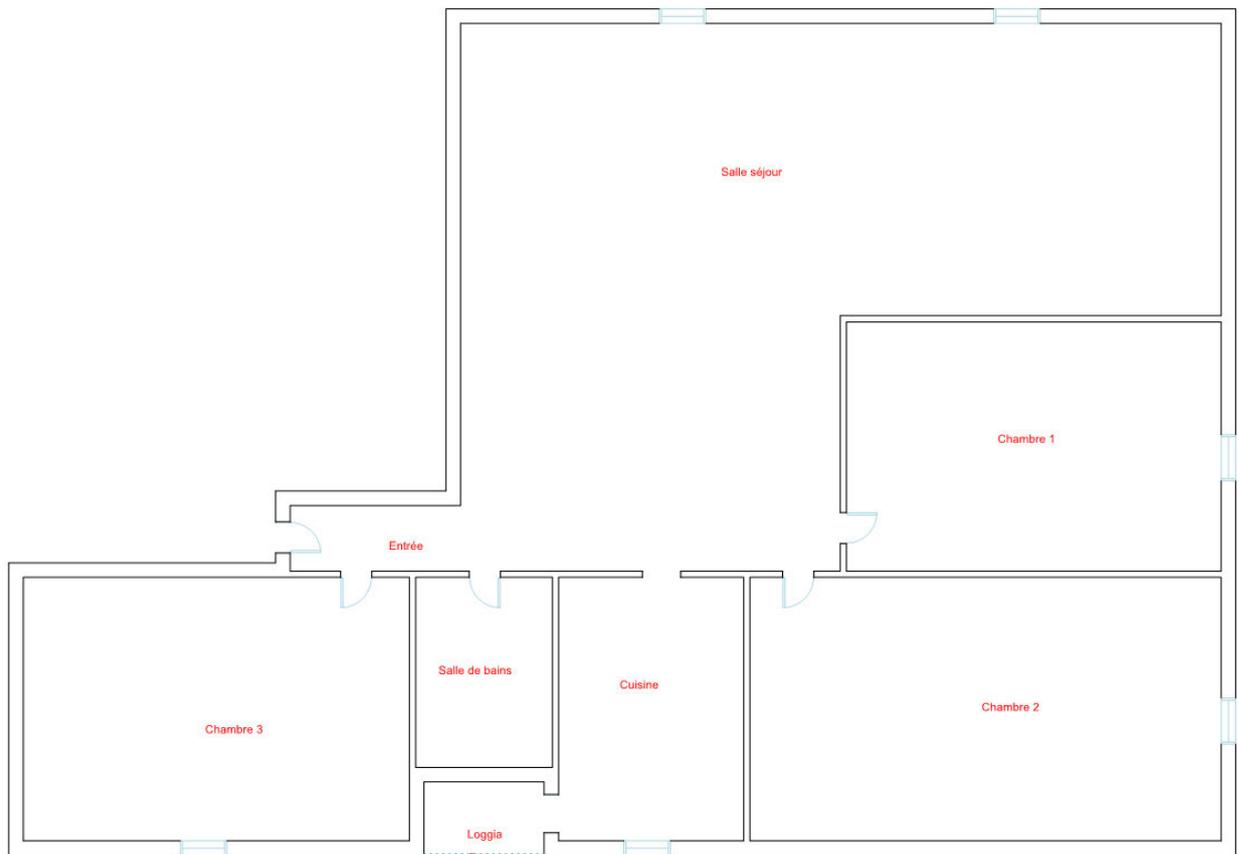
ANNEXE 1 - PLANCHE DE REPERAGE USUEL

Marqueur « Présence d'amiante »

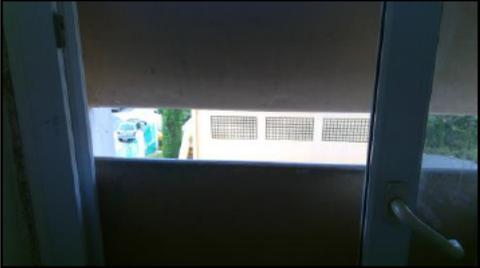
<i>Repérage</i>	<i>Date</i>	
Réf : R1	30/07/2024

<i>Matériau ou produit</i>	<i>Résultat</i>
	Plaques	Présence d'amiante
	<i>Bâtiment / Niveau</i>	<i>Local</i>
2e étage	Loggia	
<i>Recommandation</i>		
Sans objet

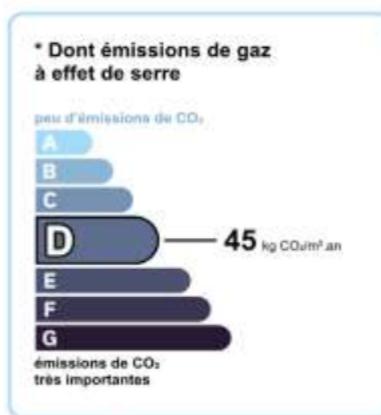
Ce logement émet 45 kg de CO₂ par an, soit l'équivalent de 403 km parcourus en voiture. Le niveau d'émissions dépend principalement des types d'énergies utilisées (bois, électricité, gaz, fioul, etc.)
