DOSSIER DE DIAGNOSTIC TECHNIQUE

Dossier n°: 9273-1520

15 Avenue du Bourbonnais
23230 - GOUZON
Section AI n°341 du cadastre

RAPPORT DE MISSION DE REPERAGE DES MATERIAUX ET PRODUITS CONTENANT DE L'AMIANTE	3
DIAGNOSTIC DE PERFORMANCE ENERGETIQUE	18
CONSTAT DE RISQUE D'EXPOSITION AU PLOMB (CREP)	28
ETAT DES INSTALLATIONS ELECTRIQUES INTERIEURES DES IMMEUBLES A USAGE D'HABITATION	44

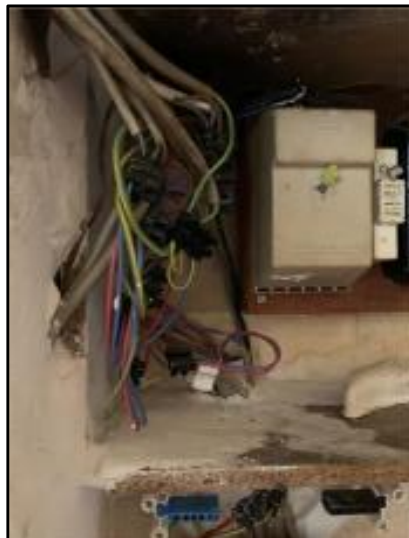
Photo N° 002

Libellé (1) et localisation (*) des anomalies	Libellé (1) des mesures compensatoires (2) correctement mises en œuvre	Photo
	2 - Dispositif de protection différentielle à l'origine de l'installation / Prise de terre et installation de mise à la terre		
	(B3.3.2 b) La section du conducteur de terre est insuffisante.		
	(B3.3.4 a) La connexion à la liaison équipotentielle principale d'au moins une canalisation métallique de gaz, d'eau, de chauffage central de conditionnement d'air, ou d'un élément conducteur de la structure porteuse du bâtiment n'est pas assurée (résistance de continuité > 2 ohms).		
	(B3.3.5 a1) Il n'existe pas de conducteur principal de protection.		
	(B3.3.6 a1) Au moins un socle de prise de courant ne comporte pas de broche de terre.	(B3.3.6.1) Alors que des socles de prise de courant ou des circuits de l'installation ne sont pas reliés à la terre (B.3.3.6 a1), a2 et a3), la mesure compensatoire suivante est correctement mise en œuvre : • protection du (des) circuit (s) concerné (s) ou de l'ensemble de l'installation électrique par au moins un dispositif différentiel à haute sensibilité <= 30 mA.
