# DIAGNOSTIC TECHNIQUE IMMOBILIER

32980 13.03.25

INFORMATIONS GENERALES	
Type de bien : <b>Maison</b>	Lot N° : <b>sans objet</b>
Etage: <b>R+2</b>	
Adresse : <b>9 bis rue Henri Angelini 83160 LA VALETTE-DU-VAR</b>	Réf. Cadastrale : <b>BH - 308</b>
Bâtiment : <b>Néant</b>	Bâti : <b>Oui</b> Mitoyenneté : <b>Oui</b>
Escalier : <b>Sans objet</b>	Date du permis de construire : <b>Avant le 31 décembre 1948</b>
Porte : <b>Sans objet</b>	Date de construction : <b>Avant le 31 décembre 1948</b>
Propriétaire : [REDACTED] de [REDACTED]

## Rapport de mission de repérage des matériaux et produits contenant de l'amiante pour l'établissement du constat établi à l'occasion de la vente d'un immeuble bâti

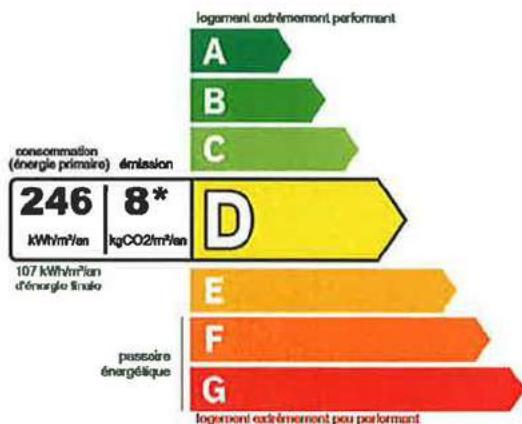
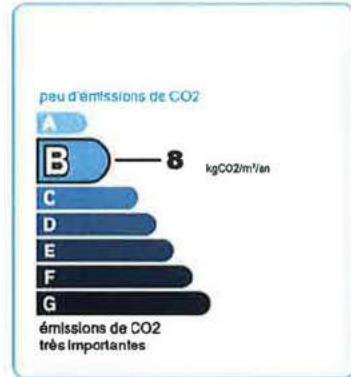
### Performance énergétique et climatique

Le niveau de consommation énergétique dépend de l'isolation du logement et de la performance des équipements.  
Pour l'améliorer, voir pages 5 à 6

Ce logement émet 1023 kg de CO<sub>2</sub> par an, soit l'équivalent de 5300 km parcourus en voiture.  
Le niveau d'émissions dépend principalement des types d'énergies utilisées (bois, électricité, gaz, fioul, etc.)

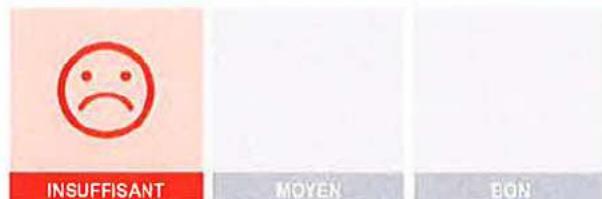
**Confort d'été (hors climatisation)\***

**Les caractéristiques de votre logement améliorant le confort d'été :**

Equipez les fenêtres de votre logement de volets extérieurs ou brise-soleil
