DOSSIER DE DIAGNOSTICS TECHNIQUES

Maison individuelle

4 rue de la Poste

RAPPORT N° [REDACTED] 4758 01.09.22

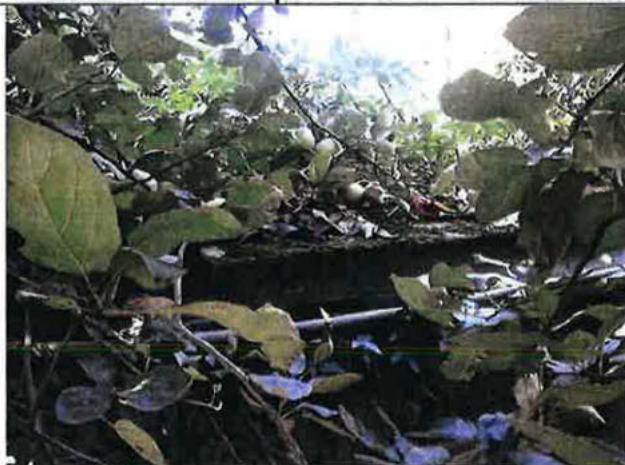
ELEMENT : Couverture

Nom du client	Numéro de dossier	Pièce ou local
[REDACTED]	4758 01.09.22	1er - Toiture n°4
Matériaux	Date de prélèvement	Nom de l'opérateur
Fibre-ciment		DUBREUIL Laurent
Localisation		Résultat
Couverture - Toiture		Présence d'amiante

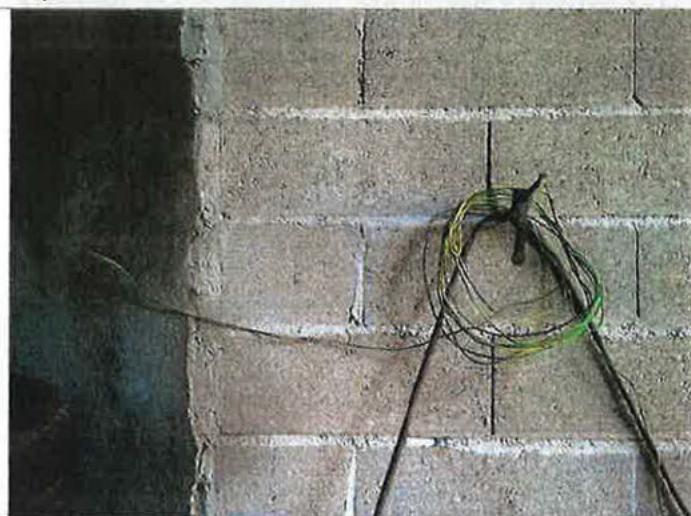
Point de contrôle N° B.3.3.5 b1)

Description : La section du CONDUCTEUR PRINCIPAL DE PROTECTION est insuffisante.

Localisation : Atelier

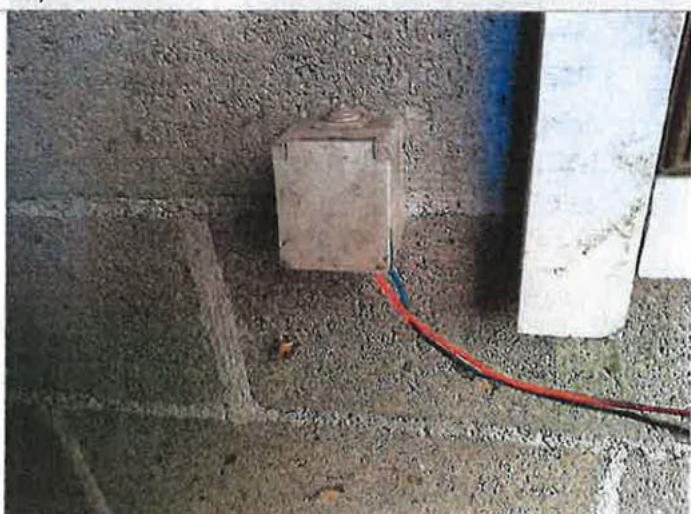
Point de contrôle N° B.3.3.6 a2)

Description : Au moins un socle de prise de courant comporte une broche de terre non reliée à la terre.

Localisation : Atelier

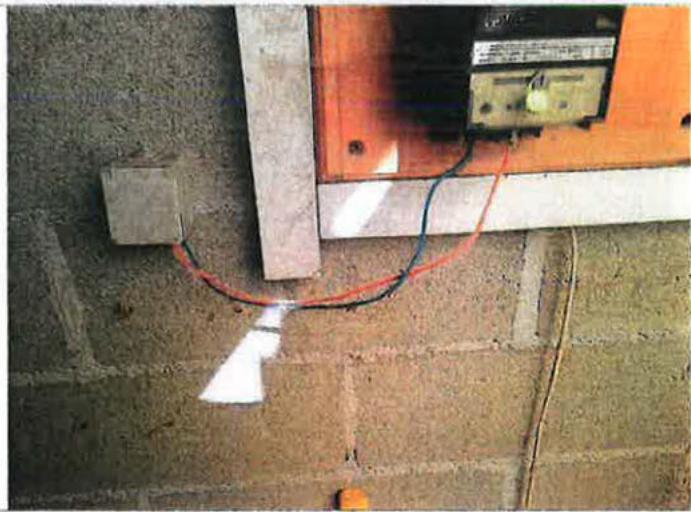
Point de contrôle N° B.4.3 a1)

<u>Description :</u>	Au moins un CIRCUIT n'est pas protégé, à son origine, contre les surcharges et les courts-circuits.
<u>Observation(s)</u>	
<u>Localisation :</u>	Atelier

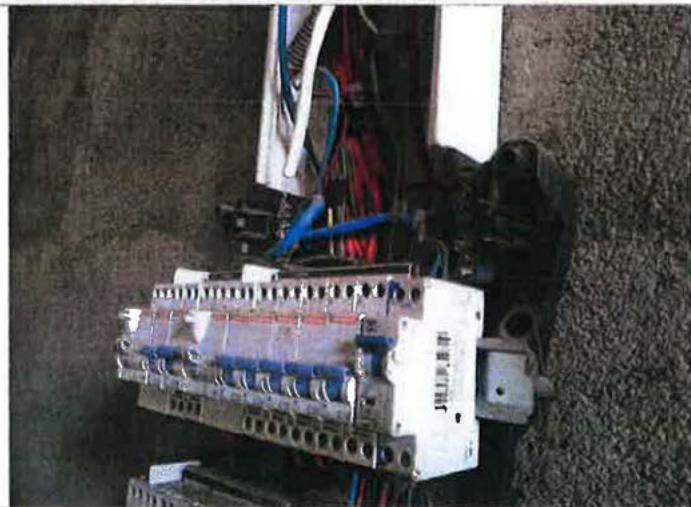
Point de contrôle N° B.4.3 f3)

<u>Description :</u>	A l'intérieur du tableau, la section d'au moins un conducteur alimentant les dispositifs de protection n'est pas adaptée au courant de réglage du disjoncteur de branchement.
<u>Observation(s)</u>	
<u>Localisation :</u>	Atelier

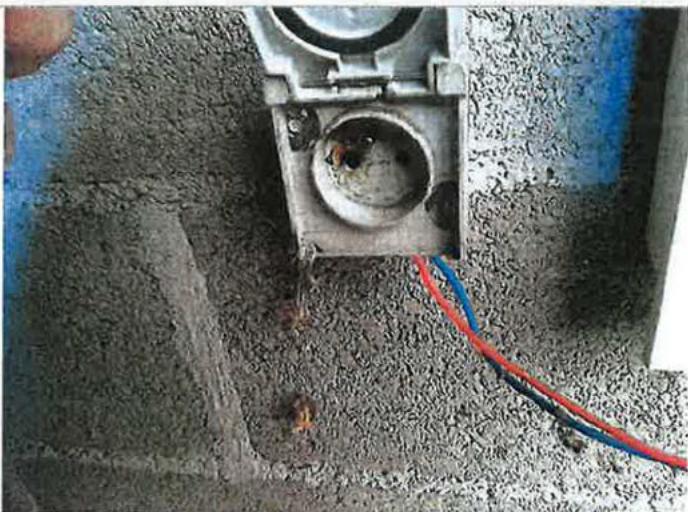
Point de contrôle N° B.4.3 h)

Description : Des CONDUCTEURS ou des APPAREILLAGES présentent des traces d'échauffement.

Localisation : Atelier

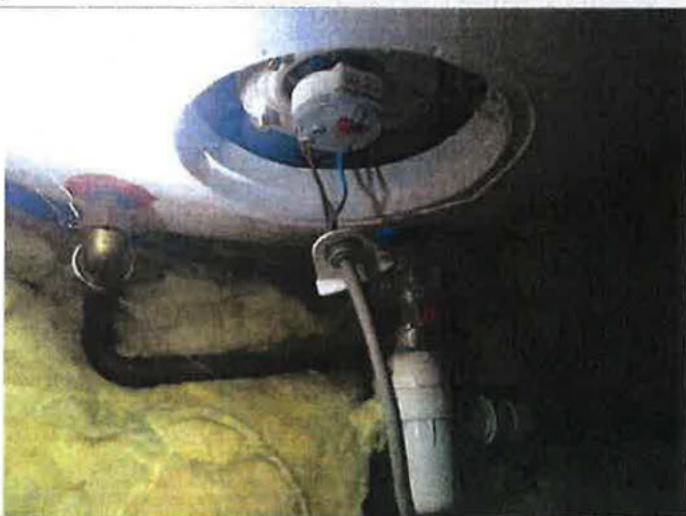
Point de contrôle N° B.7.3 a)

Description : L'ENVELOPPE d'au moins un matériel est manquante ou détériorée.

Localisation : Cellier

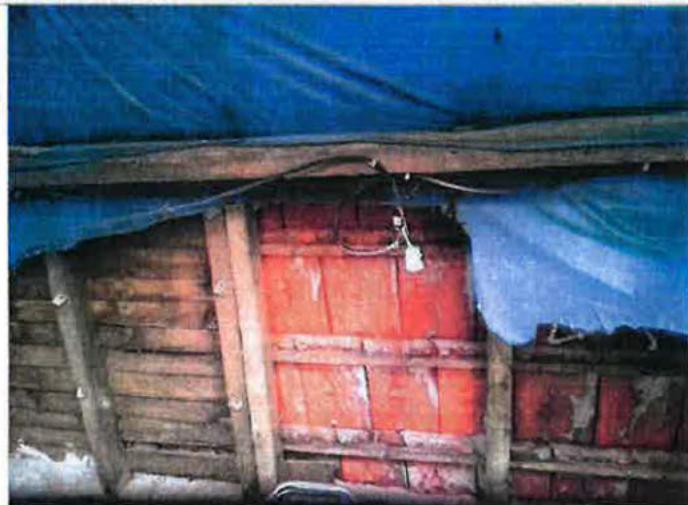
Point de contrôle N° B.7.3 c2)

Description : Au moins un CONDUCTEUR nu et/ou au moins une partie accessible est alimenté sous une tension > 25 V a.c. ou > 60 V d.c. ou est alimenté par une source autre que TBTS.

Localisation : Débarras

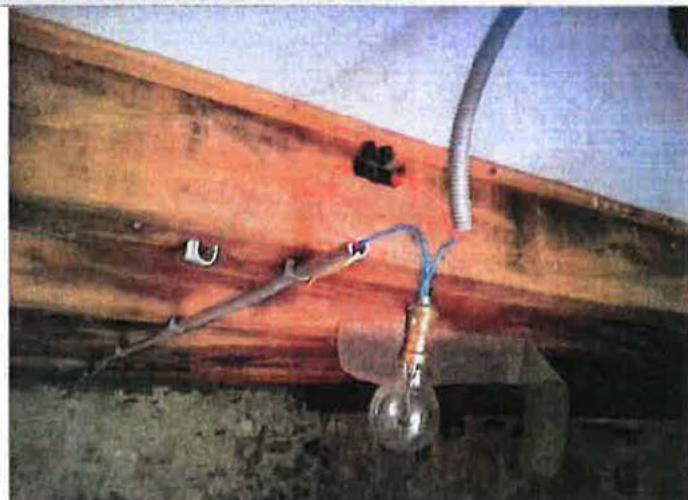
Point de contrôle N° B.7.3 d)

Description : L'installation électrique comporte au moins une CONNEXION avec une partie active nue sous tension accessible.

Localisation : Cave

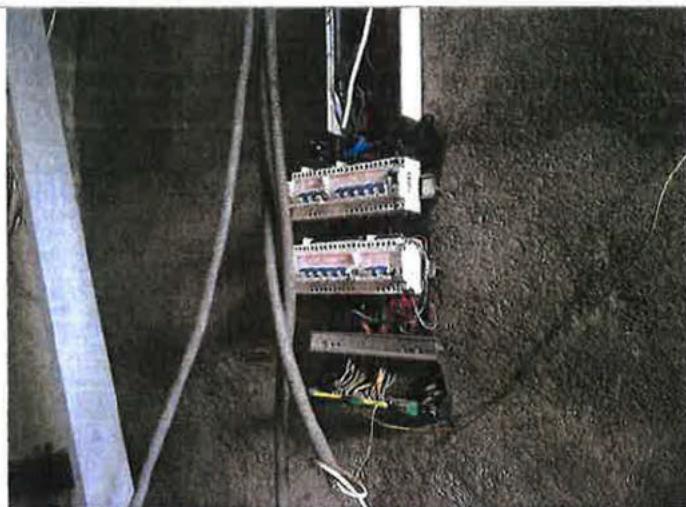
Point de contrôle N° B.7.3 e)

Description : L'installation électrique comporte au moins un dispositif de protection avec une partie active nue sous tension accessible.

Localisation : Atelier

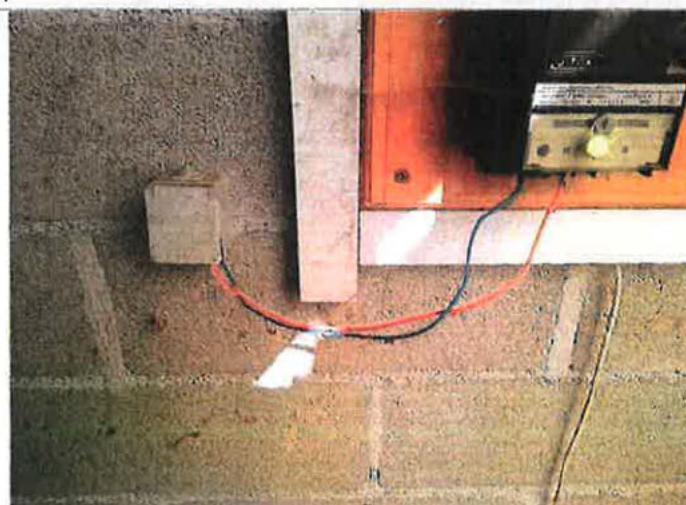
Point de contrôle N° B.8.3 e)

Description : Au moins un CONDUCTEUR isolé n'est pas placé sur toute sa longueur dans un conduit, une goulotte, une plinthe ou une huisserie, en matière isolante ou métallique, jusqu'à sa pénétration dans le MATERIEL ELECTRIQUE qu'il alimente.

Localisation : Atelier
