# Dossier Technique Immobilier

Numéro de dossier : 2024/SEDIAGS0211/SED  
Date du repérage : 11/09/2024

Adresse : .....**34 Rue des Cités**

Commune : .....**58700 PREMERY**

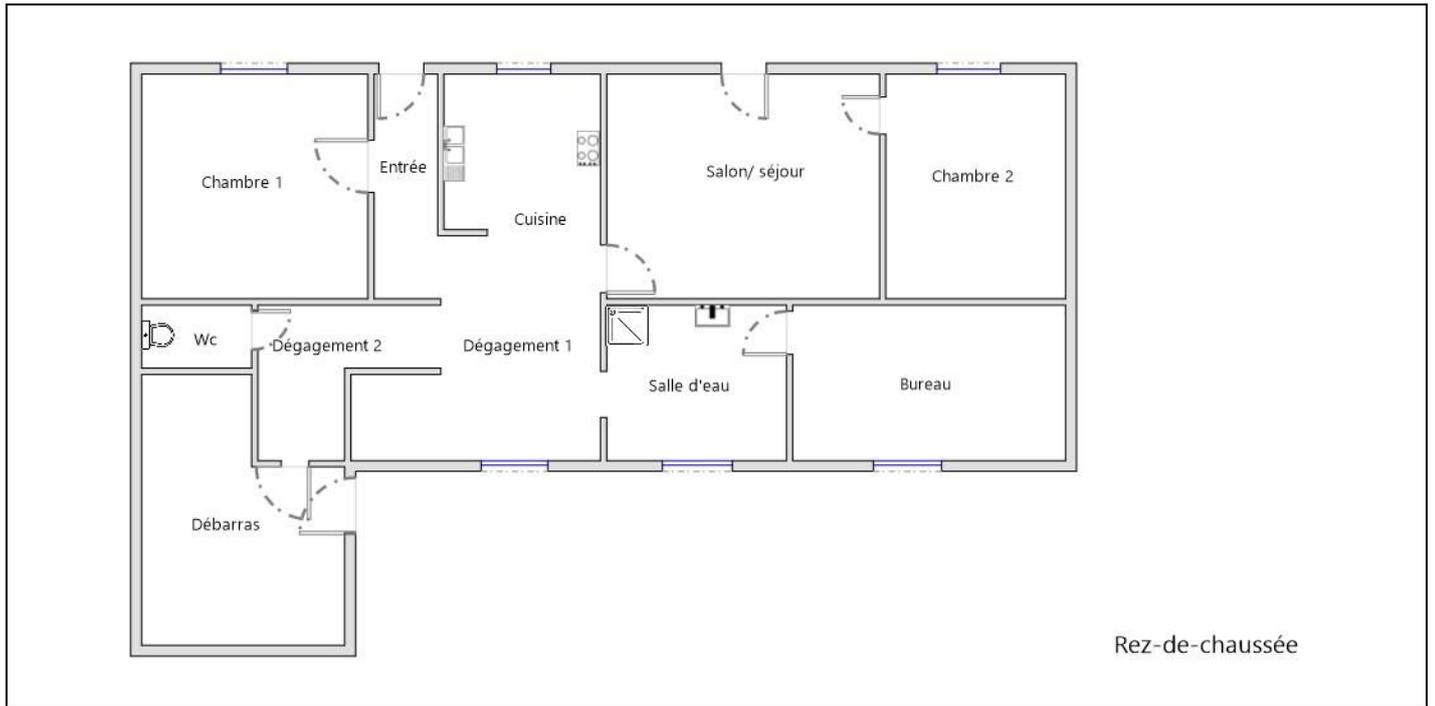
Superficie privative en m<sup>2</sup> du lot :**Surface Habitable totale : 78,30 m<sup>2</sup> (soixante-dix-huit mètres carrés trente)****Surface au sol totale : 87,15 m<sup>2</sup> (quatre-vingt-sept mètres carrés quinze)**Fait à **PREMERY**, le **11/09/2024**Par : **SEDDEKI Haoise****Résultat du repérage – Croquis**

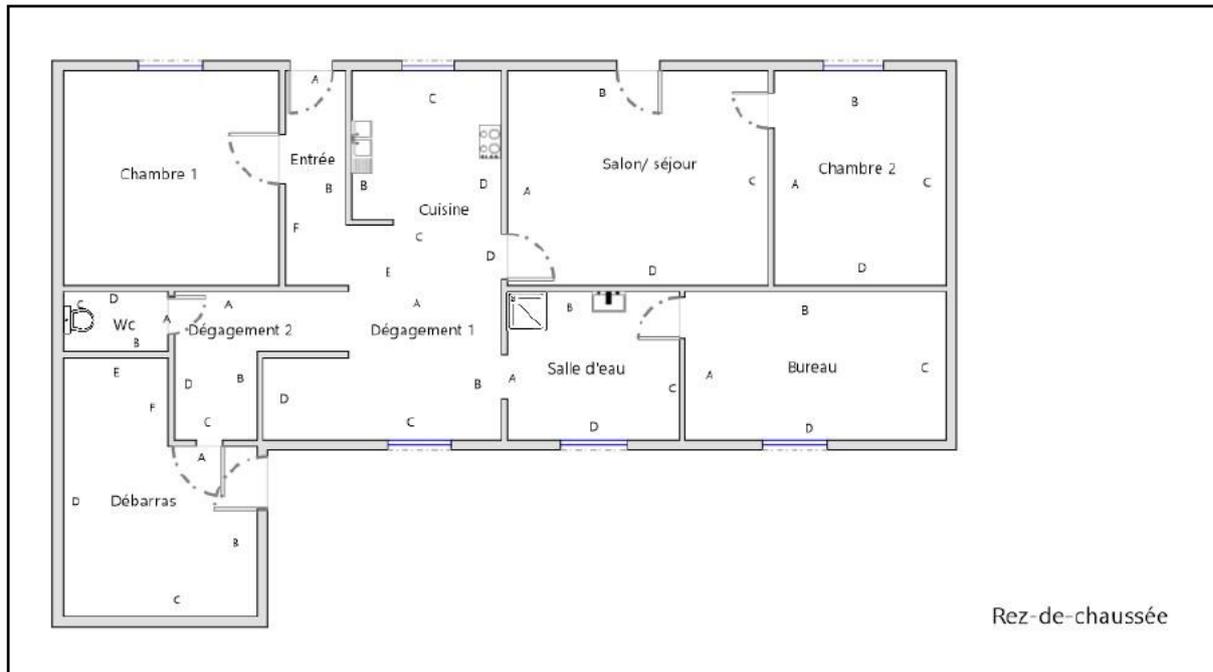
Localisation des mesures sur croquis de repérage

N°	Zone	Unité de diagnostic	Substrat	Revêtement apparent	Mesure (mg/cm²)	Etat* de conservation	Classement UD	Observation
20	A	Mur (partie haute)	Plâtre	Peinture	0,1		0	
21					0,5			
22	B	Mur (partie haute)	Plâtre	Peinture	0,4		0	
23					0,7			
24	C	Mur (partie haute)	Plâtre	Peinture	0,3		0	
25					0,1			
26	D	Mur (partie haute)	Plâtre	Peinture	0,6		0	
27					0,5			
28		Plafond (mesure 2)	Plâtre	Peinture	0,4		0	
29					0,7			
-		Plinthes (Non mesurée)	Bois		-		NM	Absence de revêtement
30	D	Fenêtre intérieure (F1) (Non mesurée)	PVC		1,6	Non dégradé	1	Absence de revêtement
31	D	Fenêtre extérieure (F1) (Non mesurée)	PVC		2,1	Dégradé (Ecaillage)	3	Absence de revêtement

-	B	Fenêtre extérieure (F2) (Non mesurée)	PVC	-	-		NM	Absence de revêtement
62	B	Volet intérieur (V1) (partie basse)	Bois	Peinture	1,4	Non dégradé	1	
63	B	Volet extérieur (V1) (partie basse)	Bois	Peinture	1,8	Non dégradé	1	
64	B	Volet intérieur (V2) (mesure 3)	Bois	Peinture	0,7		0	
65					0,2			
66					0,4			
67					0,7			
68	B	Volet extérieur (V2) (mesure 3)	Bois	Peinture	0,4		0	
69					0,6			
70	A	Porte (P1) (Huisserie)	Bois	Peinture	0,7		0	
71					0,5			
72	C	Porte (P2) (Huisserie)	Bois	Peinture	0,4		0	
73					0,2

**Du fait de la présence de revêtements contenant du plomb au-delà des seuils en vigueur et de la nature des dégradations constatées (dégradé) sur certaines unités de diagnostic et en application de l'article L. 1334-9 du code de la santé publique, le propriétaire du bien, objet de ce constat, doit effectuer les travaux appropriés pour supprimer l'exposition au plomb, tout en garantissant la sécurité des occupants. Il doit également transmettre une copie complète du constat, annexes comprises, aux occupants de l'immeuble ou de la partie d'immeuble concernée et à toute personne amenée à effectuer des travaux dans cet immeuble ou la partie d'immeuble concernée.**
