DOSSIER DE DIAGNOSTICS TECHNIQUES

Référence : [REDACTED] **12317 24.10.25**

Bien : **Appartement + cave**
Adresse : **Batiment D**
71b rue François Ducarouge
71160 DIGOIN
Numéro de lot : **CAVE 16 + APPARTEMENT 32**
Référence Cadastre : **000BW - 0245**

RAPPORT N° [REDACTED] 12317 24.10.25

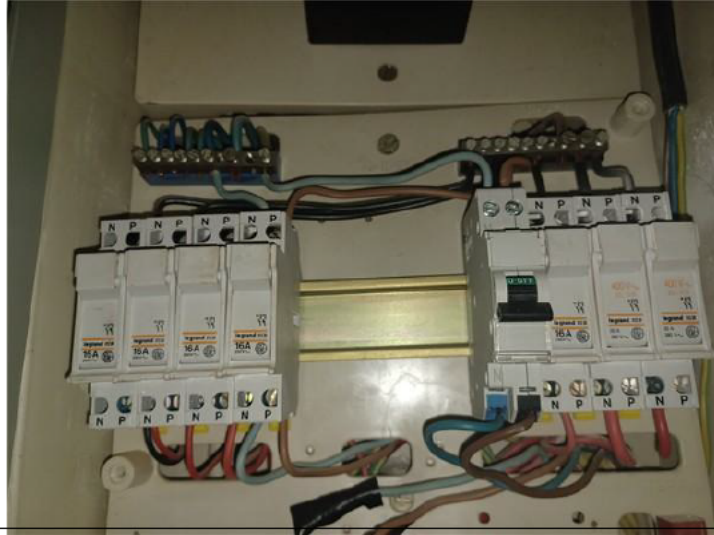
Local : entrée / couloir (4ème)

Commentaire : tableau électrique

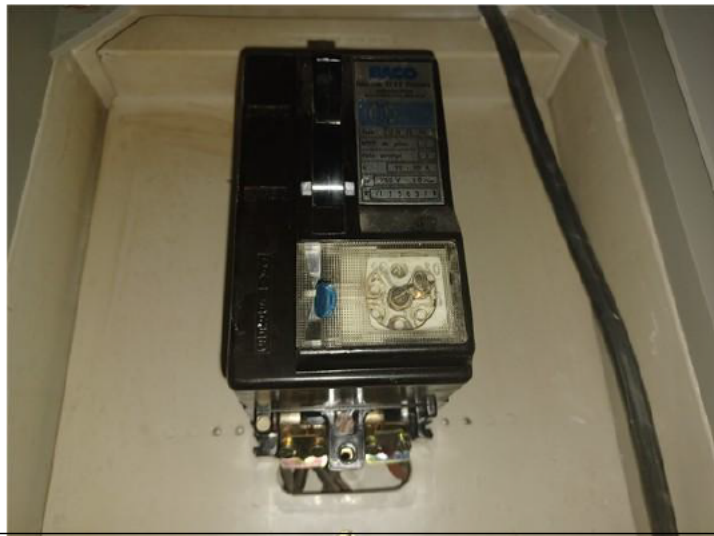
Local : entrée / couloir (4ème)

Commentaire : disjoncteur de branchement

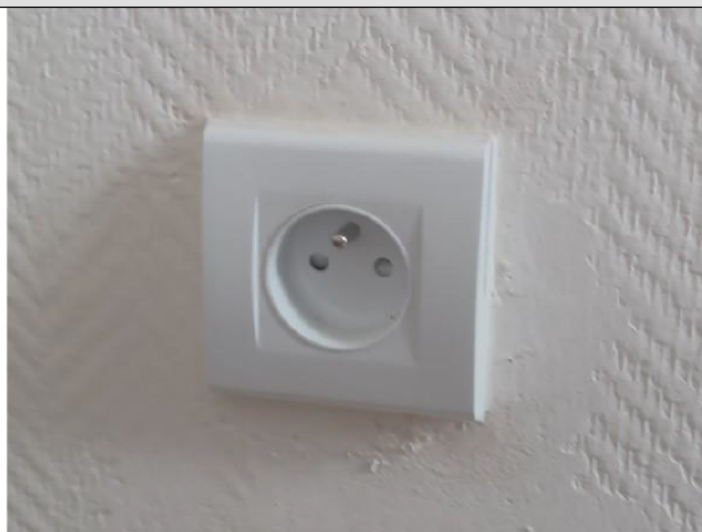
Point de contrôle N° B.3.3.6 a2)

Description : Au moins un socle de prise de courant comporte une broche de terre non reliée à la terre.

Observation(s) : prise de courant équipée d'une broche de terre pas raccordée au circuit de terre.

Localisation : Chambre n°1, Chambre n°2, séjour / cuisine

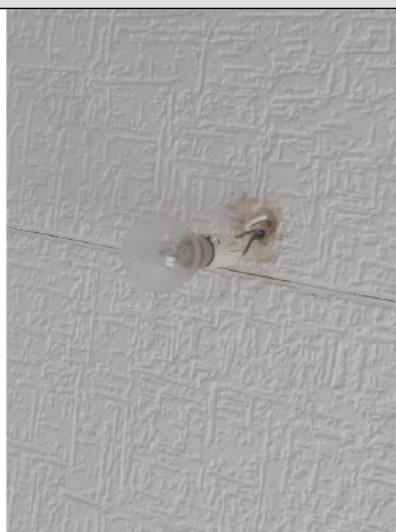
Point de contrôle N° B.3.3.6 a3)

Description : Au moins un CIRCUIT (n'alimentant pas des socles de prises de courant) n'est pas relié à la terre.

Observation(s) : Absence de mise à la terre sur les circuits d'éclairage et les appareils fixes (ex. : VMC, boîtiers....).

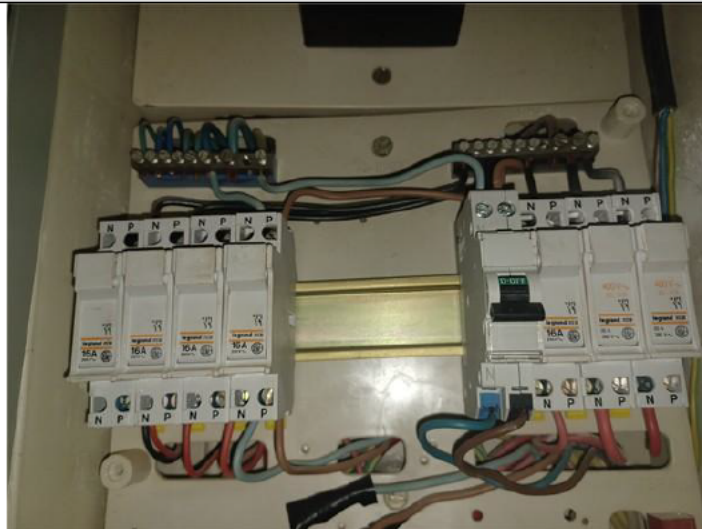
Point de contrôle N° B.4.3 e)

<u>Description :</u>	Le courant assigné (calibre) de la protection contre les surcharges et courts-circuits d'au moins un CIRCUIT n'est pas adapté à la section des CONDUCTEURS correspondants.
<u>Observation(s)</u>	Le calibre de la protection (fusible ou disjoncteur) est trop élevé par rapport à la section du fil électrique qu'il protège : section 20mA trop faible.
<u>Localisation :</u>	entrée / couloir : tableau électrique

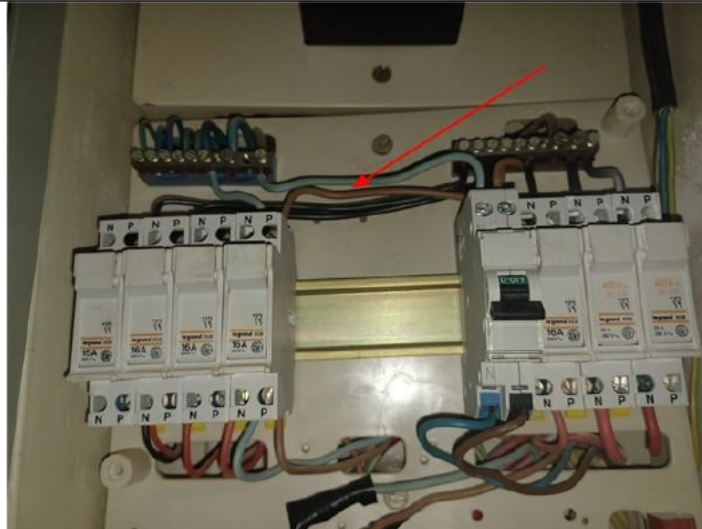
Point de contrôle N° B.4.3 f3)

<u>Description :</u>	A l'intérieur du tableau, la section d'au moins un conducteur alimentant les dispositifs de protection n'est pas adaptée au courant de réglage du disjoncteur de branchement.
<u>Observation(s)</u>	La section des conducteurs de pontage (liaison) à l'intérieur du tableau est trop faible.
<u>Localisation :</u>	entrée / couloir : tableau électrique

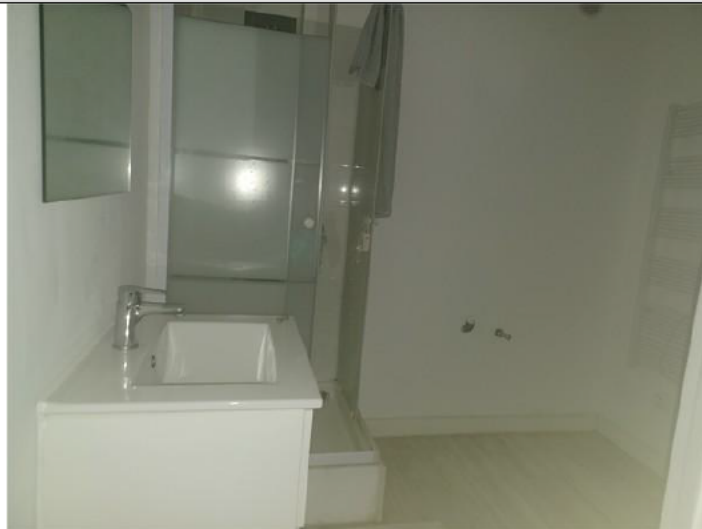
Point de contrôle N° B.7.3 a)

<u>Description :</u>	L'ENVELOPPE d'au moins un matériel est manquante ou détériorée.
<u>Observation(s)</u>	L'enveloppe (façade ou couvercle) d'un équipement électrique (prise, boîtier, interrupteur ...) est manquante, cassée, pas en place : luminaire sdb + absence d'un cache au tableau électrique
<u>Localisation :</u>	Salle d'eau, entrée / couloir

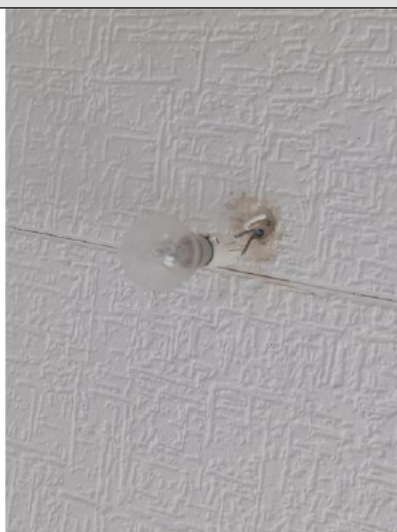
Point de contrôle N° B.8.3 a)

<u>Description :</u>	L'installation comporte au moins un MATERIEL ELECTRIQUE vétuste.
<u>Observation(s)</u>	L'installation comporte au moins un matériel électrique jugé vétuste : douille de chantier
<u>Localisation :</u>	Toutes les pieces

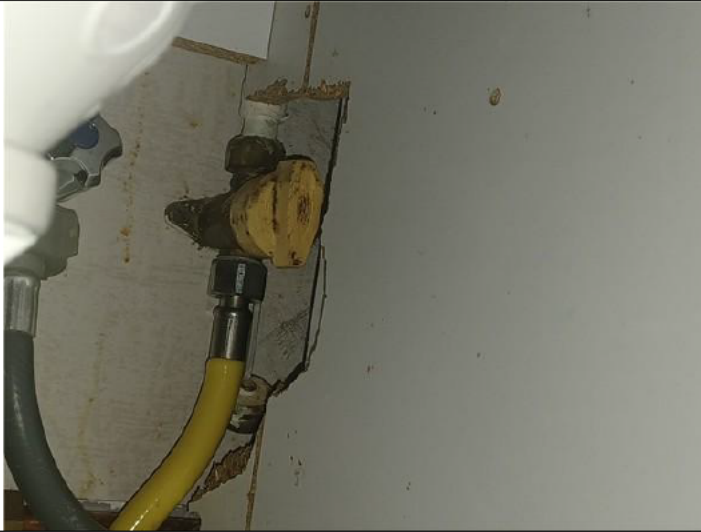
Point de contrôle N° 8a2

A1 Au moins un organe de coupure d'appareil n'est pas accessible

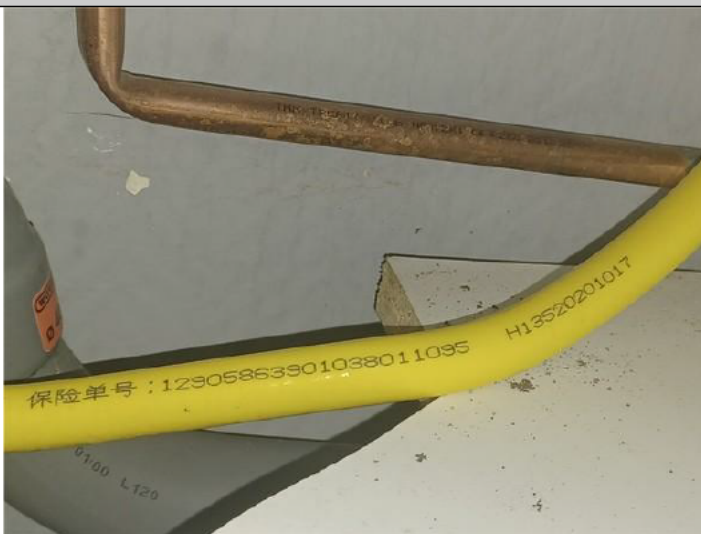
Point de contrôle N° 14

A1 La date limite d'utilisation du tuyau d'alimentation n'est pas lisible ou est dépassée

14	A1	La date limite d'utilisation du tuyau d'alimentation n'est pas lisible ou est dépassée	séjour / cuisine Appareil 1 hotpoint non visible (Appareil de cuisson)	Remplacer le tuyau d'alimentation souple dont la date limite d'utilisation est dépassée ou illisible par un modèle neuf à durée illimitée et certifié
<p>— Fuite de gaz consécutive à l'emploi de tubes souples ou tuyaux flexibles non appropriés ; — Fuite de gaz à travers un tube souple ou un tuyau flexible en mauvais état (par exemple : fissures, craquelures)</p>				
15b	A1	Le tube souple ou le tuyau flexible n'est pas visitable	séjour / cuisine Appareil 1 hotpoint non visible (Appareil de cuisson)	Le tube souple ou tuyau flexible doit être entièrement visible et accessible; sinon, la partie non visible doit être remplacée par une tuyauterie rigide fixe.
<p>— Fuite de gaz consécutive à l'emploi de tubes souples ou tuyaux flexibles non appropriés ; — Fuite de gaz à travers un tube souple ou un tuyau flexible en mauvais état (par exemple : fissures, craquelures)</p>

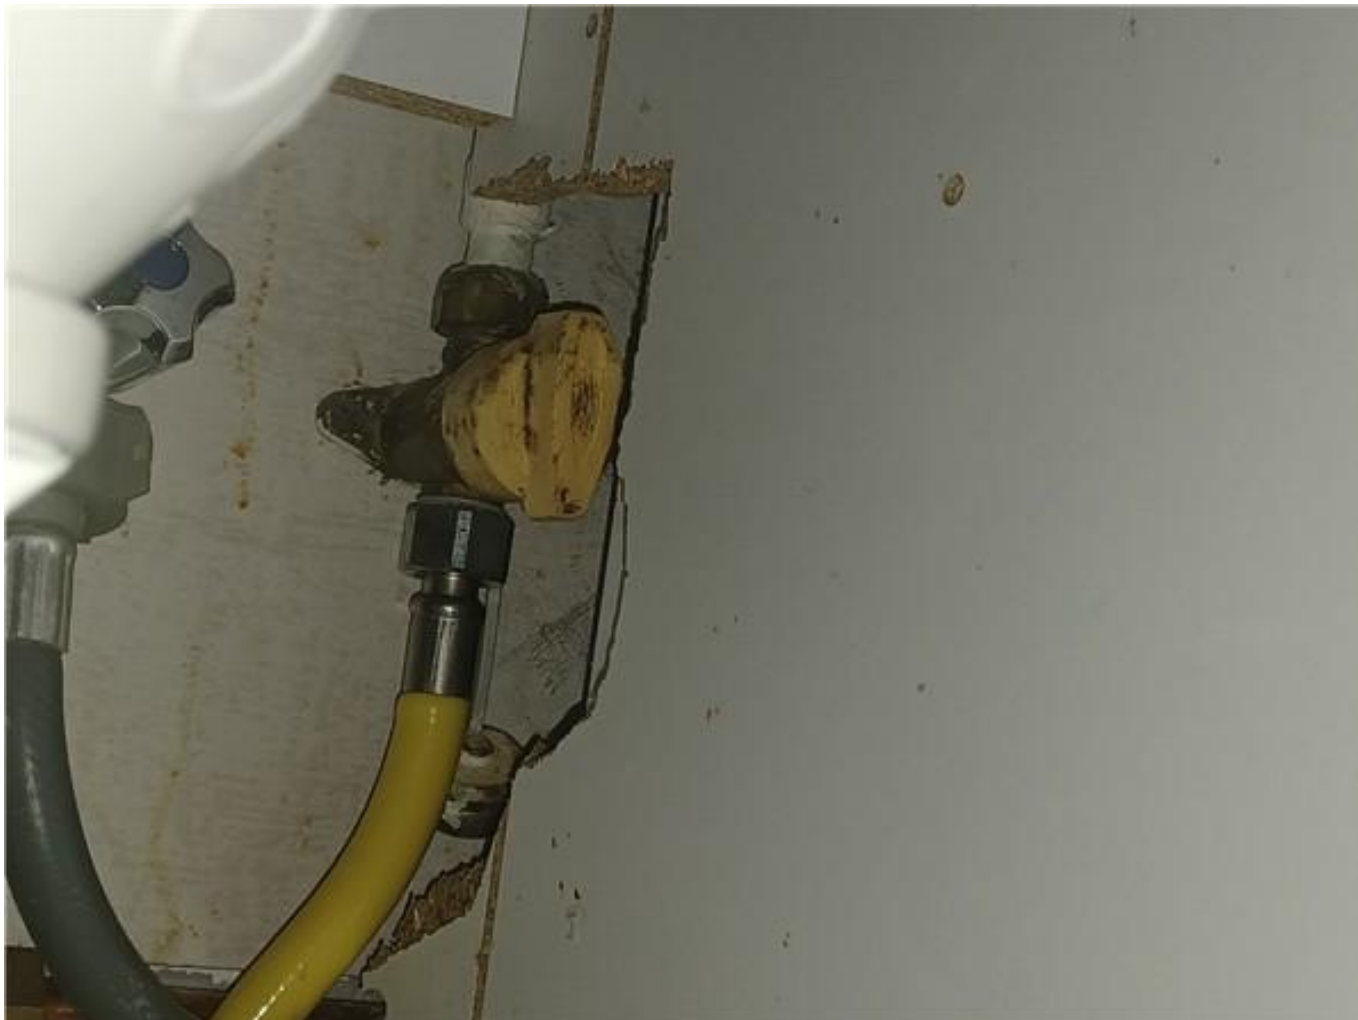
20251024_150100

Commentaire(s) : RCA Plaque

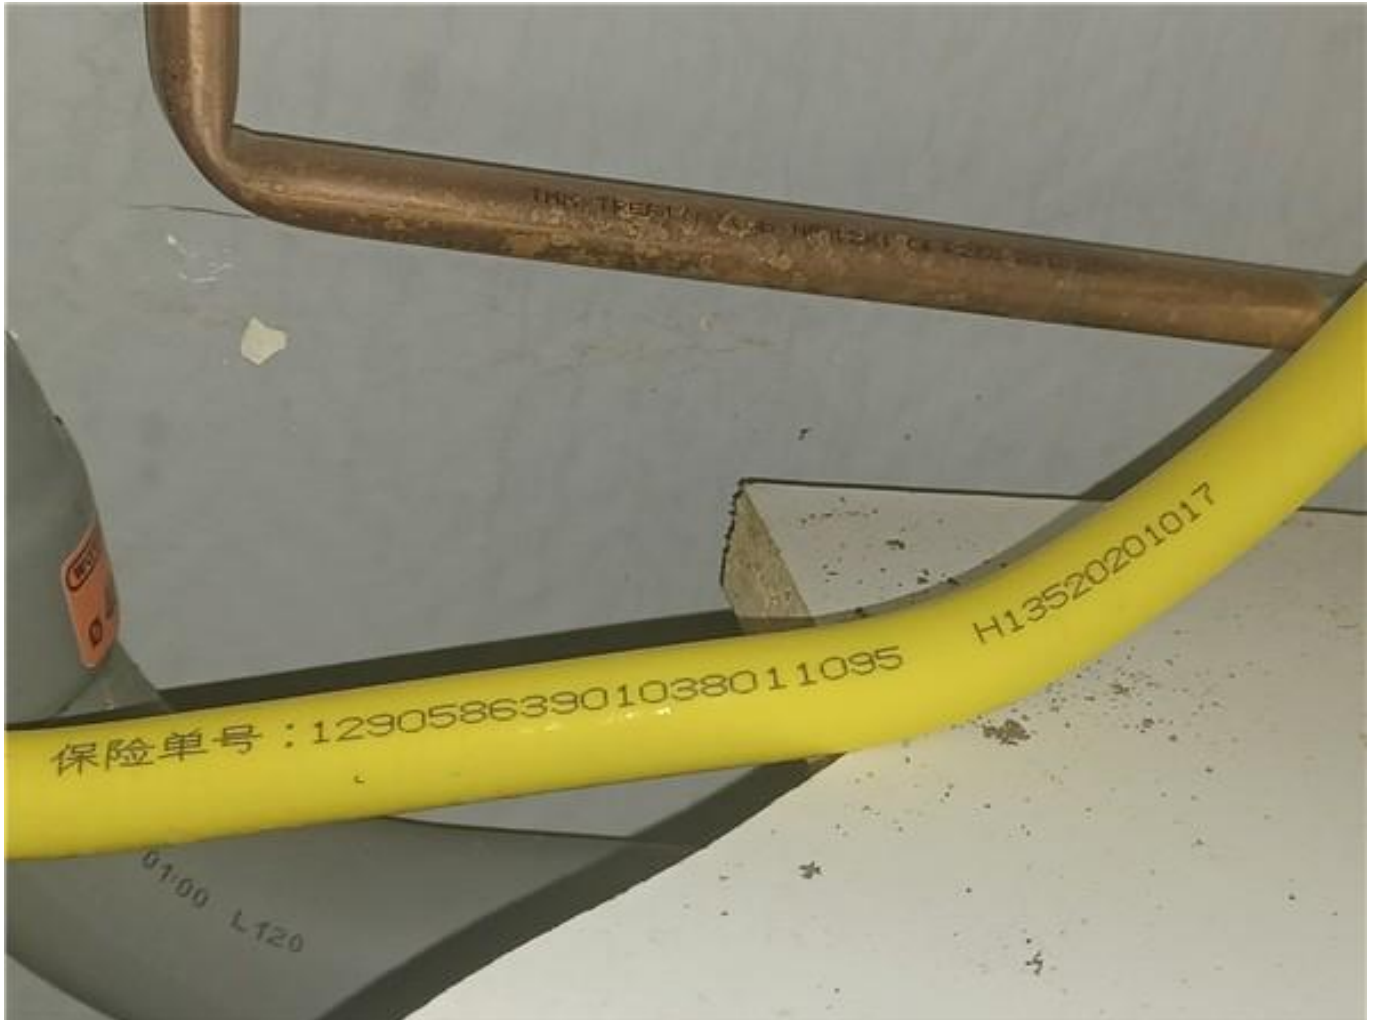
20251024_150100

Commentaire(s) : Fléxible gaz

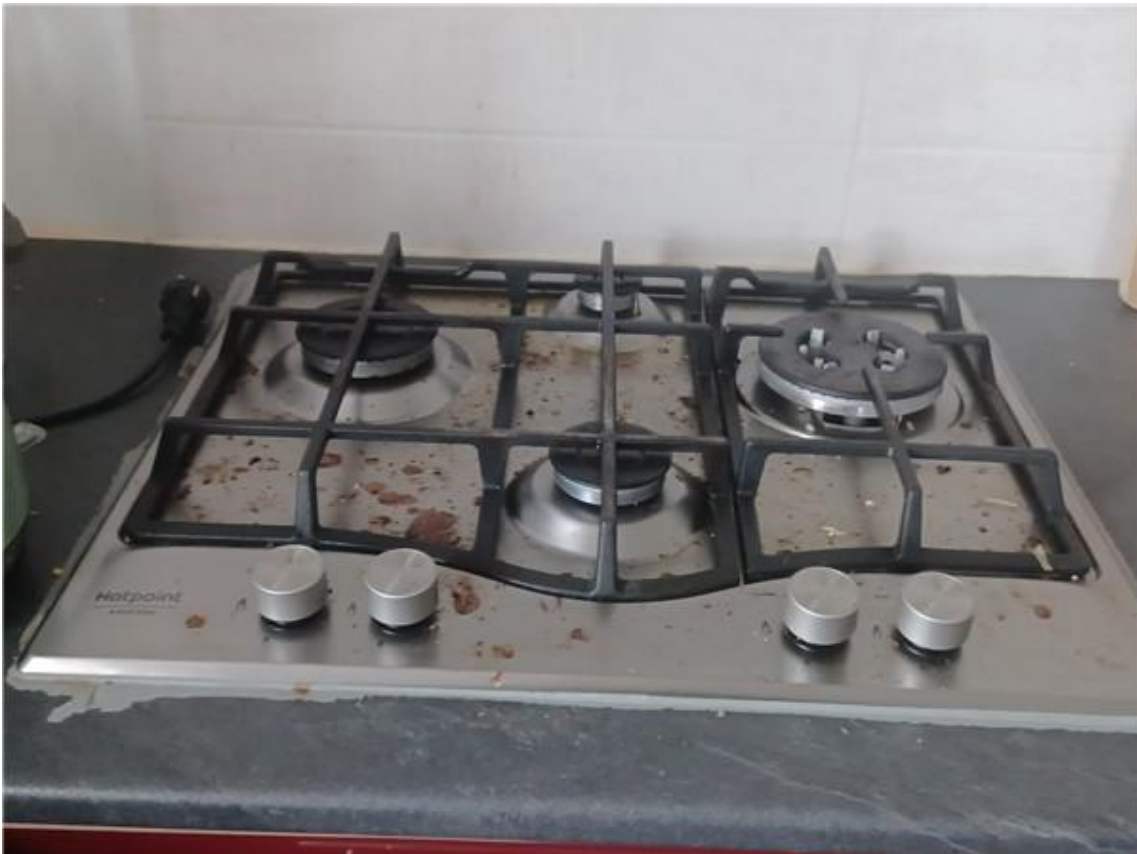
20251024_150100

Commentaire(s) : Plaque de cuisson
