Adresse : **25, Rue de Paris**  
**69330 MEYZIEU**  
Lot 331 à usage de Maison d'habitation

Type de bien : Maison Individuelle  
Année de construction : 1948 - 1974  
Surface de référence : **87.2 m²**

## DOSSIER DE DIAGNOSTICS TECHNIQUES

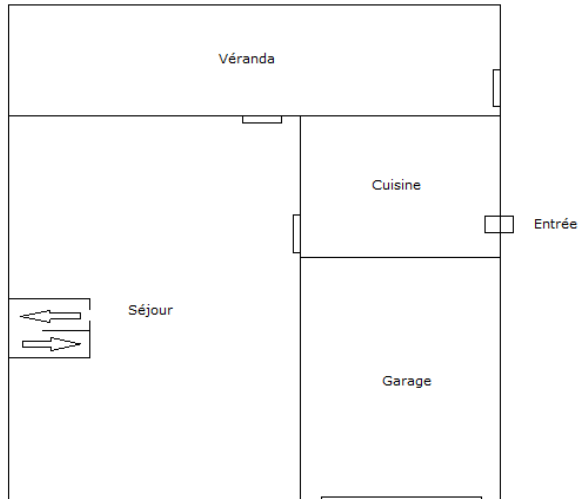
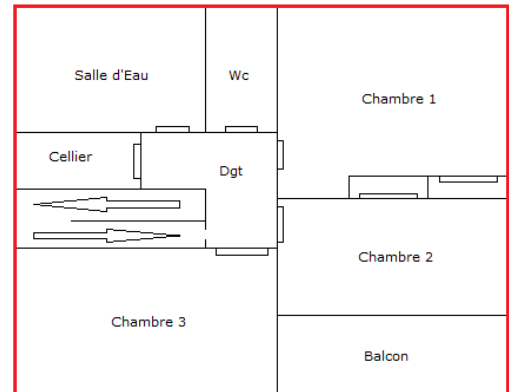
| Localisation | Identifiant + Description | Conclusion (justification) | Etat de conservation** et préconisations* |
|---|---|---|---|
| Extérieur - Abri / Bâti Habitation | Description: Plaques ondulées (fibres-ciment)<br>Liste selon annexe.13-9 du CSP: B | Présence d'amiante (Sur jugement de l'opérateur) | Matériau dégradé (étendue ponctuelle)<br><br><b>Résultat</b> EP**<br><br><b>Préconisation</b> : Il est recommandé de réaliser une évaluation périodique. |

Parties de Toitures en plaques ondulées en  
amiante ciment en état dégradé de conservation
