## DOSSIER DE DIAGNOSTICS TECHNIQUES

Référence : 2024DI43471

<b>Bien :</b>	<b>Appartement</b>
<b>Adresse :</b>	<b>Bâtiment F 12 rue Francisque Aynard 69200 VÉNISSIEUX</b>
<b>Numéro de lot :</b>	<b>157</b>
<b>Référence Cadastre :</b>	<b>BH - 8</b>

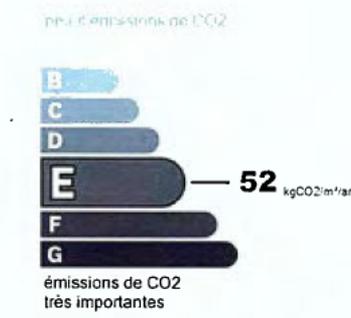
<p>logement extrêmement performant</p> <p>A B C D <b>E</b> F G</p> <p>consommation (énergie primaire) émission</p> <p><b>241</b> <b>52*</b></p> <p>kWh/m<sup>2</sup>.an kgCO<sub>2</sub>/m<sup>2</sup>.an</p> <p>235 kWh/m<sup>2</sup>.an d'énergie finale</p> <p>passoire énergétique</p> <p>logement extrêmement peu performant</p>

<p>peu d'émissions de CO<sub>2</sub></p> <p>B C D <b>E</b> — <b>52</b> kgCO<sub>2</sub>/m<sup>2</sup>.an F G</p> <p>émissions de CO<sub>2</sub> très importantes</p>

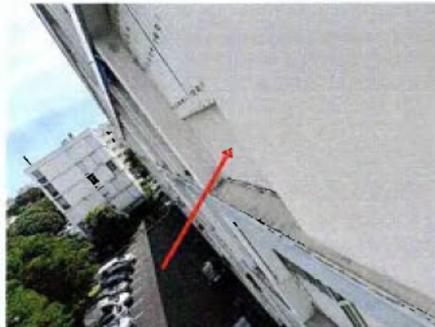
**ELEMENT : Plaques**

N° Local	Local	Etage	Elément	Zone	Matériau / Produit	Liste	Méthode	Etat de dégradation	Photo
3	Séjour	3ème	Plaques	C	Amiante ciment	B	Jugement personnel	Matériau non dégradé

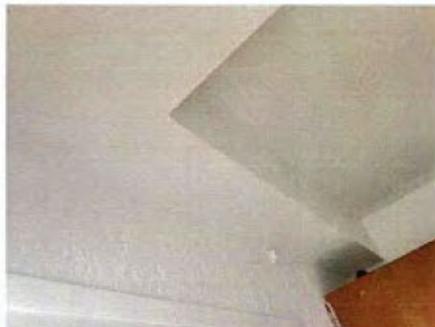
**ELEMENT : Conduit de fluide**

8	Couloir	3ème	Conduit de fluide	Plafond	Amiante ciment	B	Jugement personnel	Matériau non dégradé

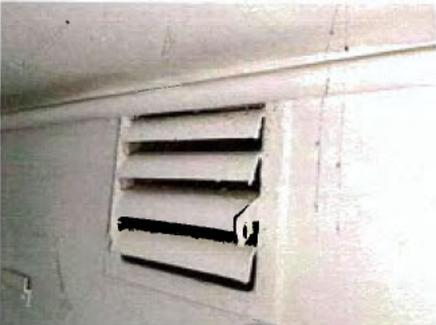
ELEMENT : Conduit de fluide		
Emplacement

Nom du client	Numéro de dossier	Pièce ou local
██████████	2024DI43471	3ème - Cuisine
Matériau	Date de prélèvement	Nom de l'opérateur
Amiante ciment		LENEL Benjamin
<b>Localisation</b>		
Conduit de fluide - B		
<b>Résultat amiante</b>		
Présence d'amiante		
<b>Résultat de la grille d'évaluation</b>		
Evaluation périodique

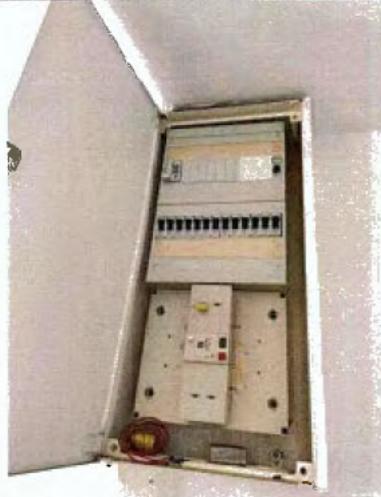
Point de contrôle N° B.1.3 g)

*Description :* Le dispositif assurant la COUPE D'URGENCE est placé à plus de 1,80 m du sol fini et n'est pas accessible au moyen de marches ou d'une estrade.

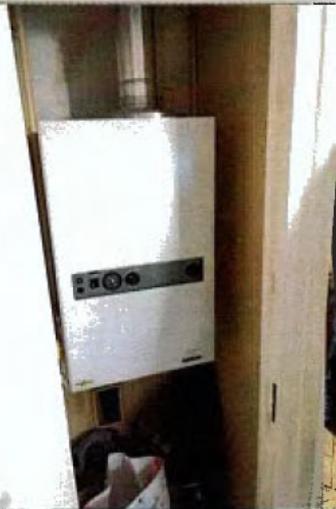
Point de contrôle N° B.3.3.4 a)

*Description :* La CONNEXION à la LIAISON EQUIPOTENTIELLE principale d'au moins une CANALISATION métallique de gaz, d'eau, de chauffage central de conditionnement d'air, ou d'un élément CONDUCTEUR de la structure porteuse du bâtiment n'est pas assurée (résistance de continuité > 2 ohms).

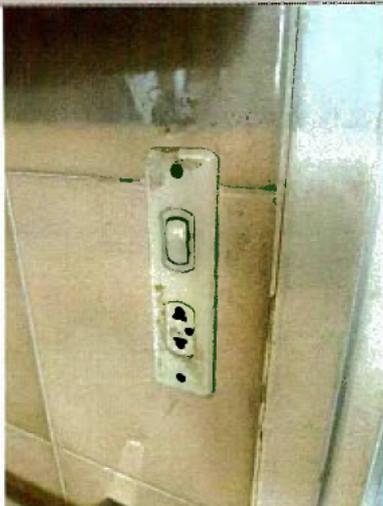
Point de contrôle N° B.3.3.6 a1)

Description : Au moins un socle de prise de courant ne comporte pas de broche de terre.

Observation(s) (Anomalie compensée par le point de contrôle B.3.3.6.1)

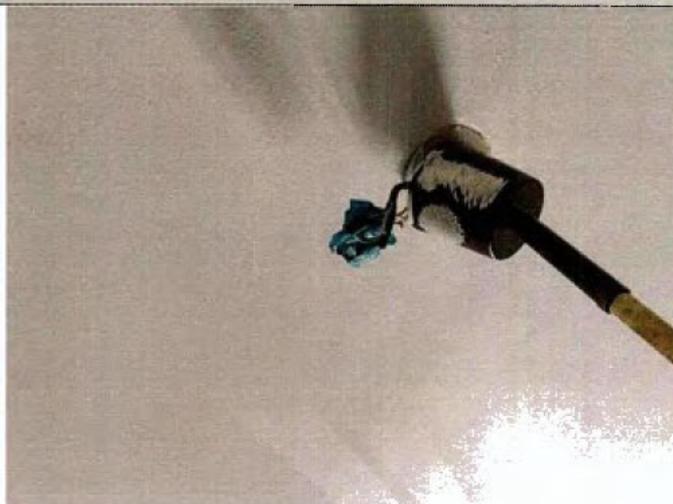
Point de contrôle N° B.3.3.6 a3)

Description : Au moins un CIRCUIT (n'alimentant pas des socles de prises de courant) n'est pas relié à la terre.

Observation(s) (Anomalie compensée par le point de contrôle B.3.3.6.1)

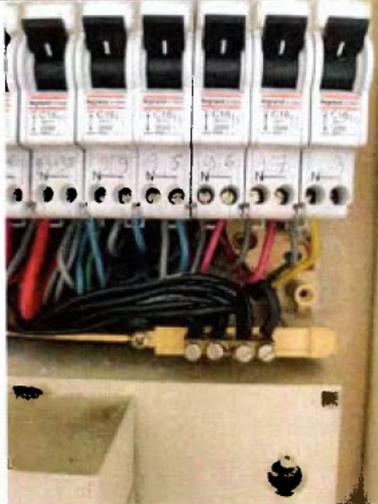
Point de contrôle N° B.4.3 c)

<i>Description :</i>	Plusieurs CIRCUITS disposent d'un CONDUCTEUR NEUTRE commun dont les CONDUCTEURS ne sont pas correctement protégés contre les surintensités.
<i>Observation(s)</i>

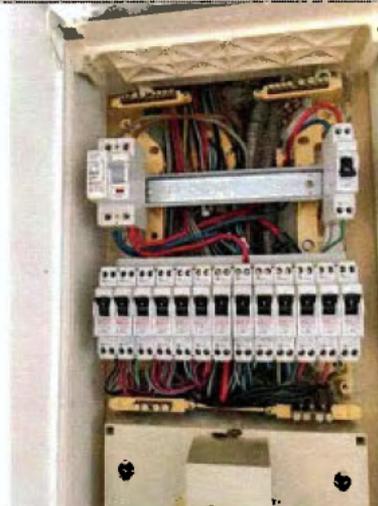
Point de contrôle N° B.4.3 e)

<i>Description :</i>	Le courant assigné (calibre) de la protection contre les surcharges et courts-circuits d'au moins un CIRCUIT n'est pas adapté à la section des CONDUCTEURS correspondants.
<i>Observation(s)</i>

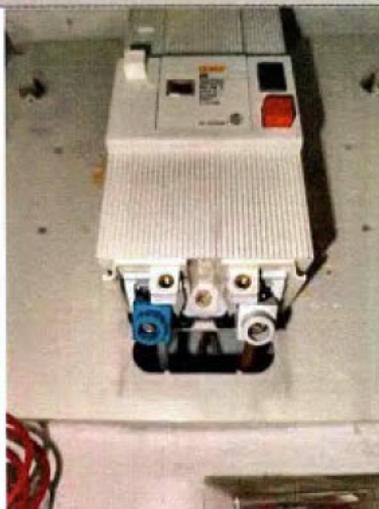
Point de contrôle N° B.4.3 f3)

Description : A l'intérieur du tableau, la section d'au moins un conducteur alimentant les dispositifs de protection n'est pas adaptée au courant de réglage du disjoncteur de branchement.

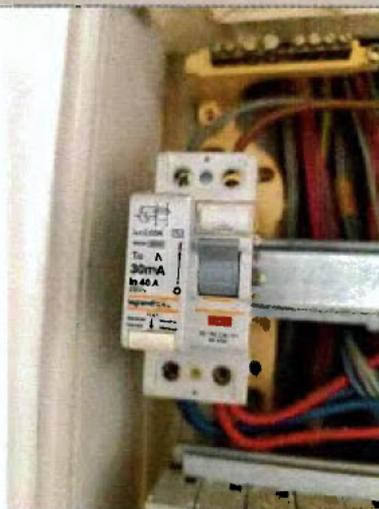
Point de contrôle N° B.4.3 j1)

Description : Le courant assigné de l'INTERRUPTEUR différentiel placé en aval du DISJONCTEUR de branchement n'est pas adapté.

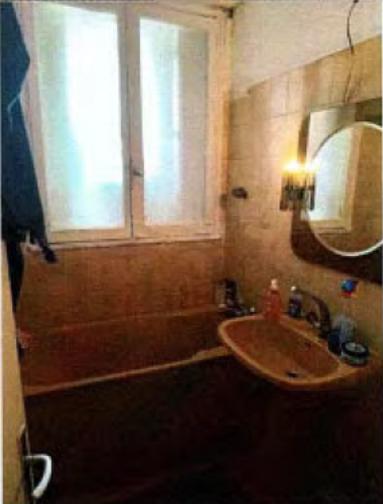
Point de contrôle N° B.5.3 a)

<u>Description :</u>	Locaux contenant une baignoire ou une douche : la continuité électrique de la LIAISON EQUIPOTENTIELLE supplémentaire, reliant les ELEMENTS CONDUCTEURS et les MASSES des MATERIELS ELECTRIQUES, n'est pas satisfaisante (résistance > 2 ohms).
<u>Observation(s)</u>

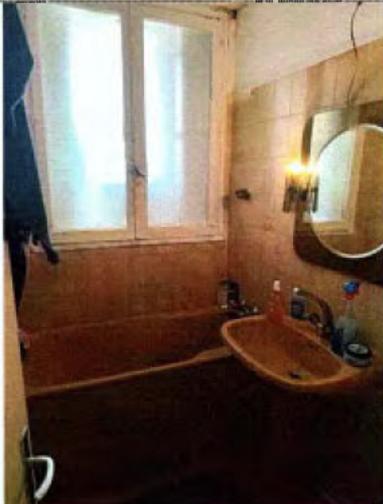
Point de contrôle N° B.6.3.1 a)

<u>Description :</u>	Local contenant une baignoire ou une douche : l'installation électrique ne répond pas aux prescriptions particulières appliquées à ce local (adéquation entre l'emplacement où est installé le MATERIEL ELECTRIQUE et les caractéristiques de ce dernier – respect des règles de protection contre les chocs électriques liées aux zones).
<u>Observation(s)</u>

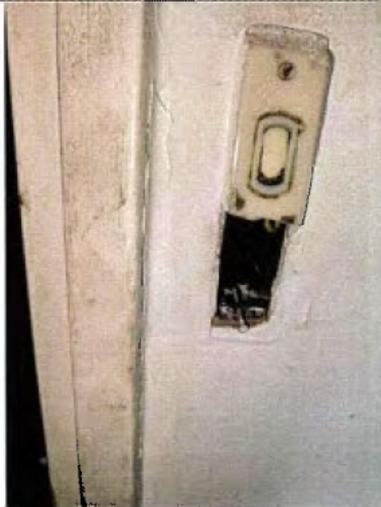
Point de contrôle N° B.7.3 a)

<i>Description :</i>	L'ENVELOPPE d'au moins un matériel est manquante ou détériorée.
<i>Observation(s)</i>

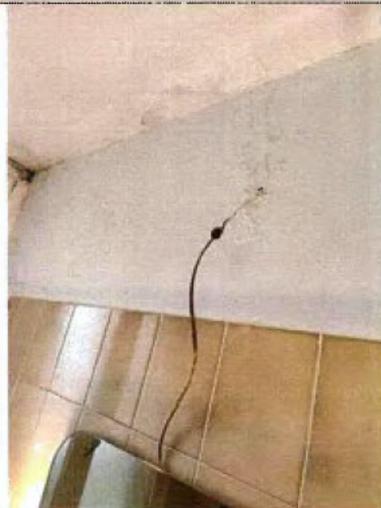
Point de contrôle N° B.7.3 d)

<i>Description :</i>	L'installation électrique comporte au moins une CONNEXION avec une partie active nue sous tension accessible.
<i>Observation(s)</i>

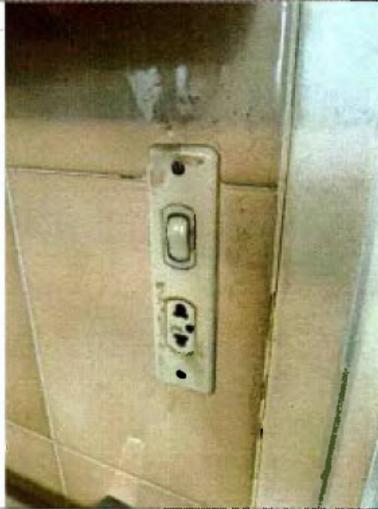
Point de contrôle N° B.8.3 a)

<i>Description :</i>	L'installation comporte au moins un MATERIEL ELECTRIQUE vétuste.
<i>Observation(s)</i>

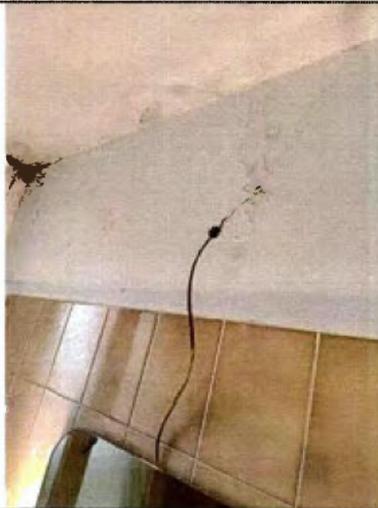
Point de contrôle N° B.8.3 e)

<i>Description :</i>	Au moins un CONDUCTEUR isolé n'est pas placé sur toute sa longueur dans un conduit, une goulotte, une plinthe ou une huisserie, en matière isolante ou métallique, jusqu'à sa pénétration dans le MATERIEL ELECTRIQUE qu'il alimente.
<i>Observation(s)</i>

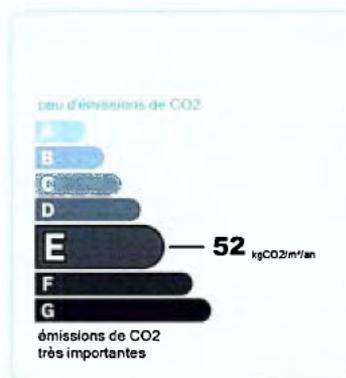
Le niveau de consommation énergétique dépend de l'isolation du logement et de la performance des équipements. Pour l'améliorer, voir pages 5 à 6

Ce logement émet 3965 kg de CO<sub>2</sub> par an, soit l'équivalent de 20545 km parcourus en voiture. Le niveau d'émissions dépend principalement des types d'énergies utilisées (bois, électricité, gaz, fioul, etc.)

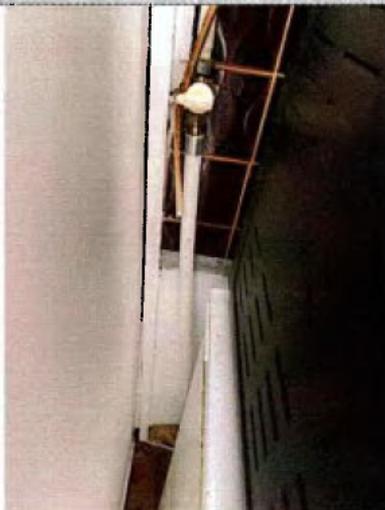
### Point de contrôle N° 14

**A1** La date limite d'utilisation du tuyau d'alimentation n'est pas lisible ou est dépassée
